平成22年度

紀要

庭月観音像の科学的調査と修復実践に関する研究

本論は、平成21年8月20日から平成22年8月7日に本文化財保存修復研究センターの受託研究として実践した、庭月観音像の修復に関する科学的調査による研究成果と、それを踏まえた修復実践に関する研究成果を論じたものである。

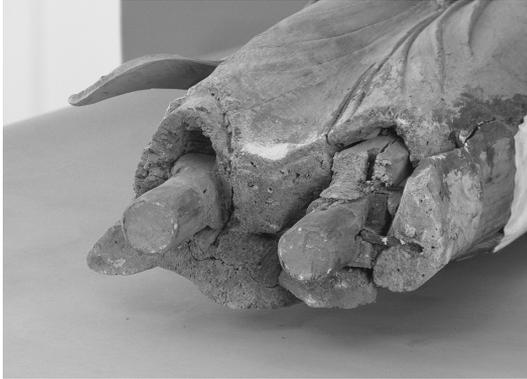
構造的損傷の内でも懸念されるのが、木材の腐朽により著しく欠損している像底部分の損傷である（図3）。体幹部の左側面から像底にかけての部位には、補修材と思われる部材が接合されているが、その接合も現状では不安定な状態になっている（図4）。そのため脚柄と像底部の設置だけでは自立が極めて困難な状態となっており、別材で彫出された両足先材や楔状の木材を挿入することで漸く自立できる状態である（図2）。

図3 像底部分の損傷

構造的な損傷は信仰対象としての本像の役割を脅かすだけでなく、本像の今後の保存のためにも改善しなければならない損傷である。そのため、欠損部への新たな補強材の付加や各部材の接合の緩みの改善、腐朽が進んだ木材の強化などの処置を行う必要があると考える。特に像の自立に関わる像底部の損傷が深刻であるため、後世の補修材や足柄材のつけ替えなどの処置が必要であると考えられる。

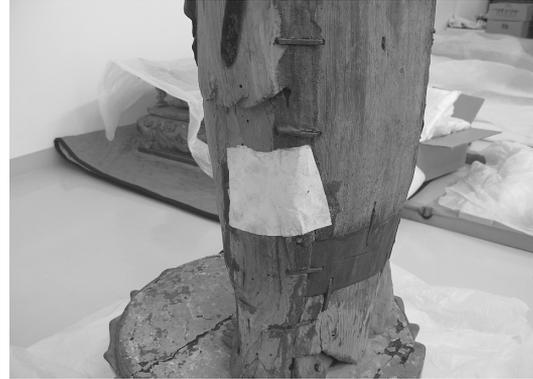
図4 左側面像底部の補修跡

左側面の膝横から像底部に至る部分には、体幹部材を鋸や刃物で平滑に成形した面に、粗雑な造形の施された別材が剥ぎ付けられていた。接合は麦漆を使用せずに鏝のみで固定されていた。

体幹部材は本像を構成する当初材として根幹をなすものであると位置づけ、本材を中心にその他の部材を再構築することを修復処置の軸とした。そのため、体幹部材にみられる腐朽箇所を強化処置を実践することとした。また、本体幹部材に付随していた左側面像底材については、木材に腐朽が見られることや体幹部材との接合方法に構造的破綻が見られること、造形的に体幹部と一致していないことなどの理由から、本修復では全て除去し、新たにヒノキ材で周辺造形と合わせて彫刻した部材を新補することとした。また、像底部が切りつめられた可能性に関しては、尊容の回復のために改善が不可欠であると判断したため、全体のバランスを類例などから検討した結果、6cmの高さの新補材を像底部に加え、造形は本体の像底部の形状を地付き部まで延長させるように彫刻することとした。これにより、体幹部の構造的補強が図れるとともに像の自立性を向上することができ、また、像高が延びることにより全体の尊容の回復が得られるであろうと考えた。

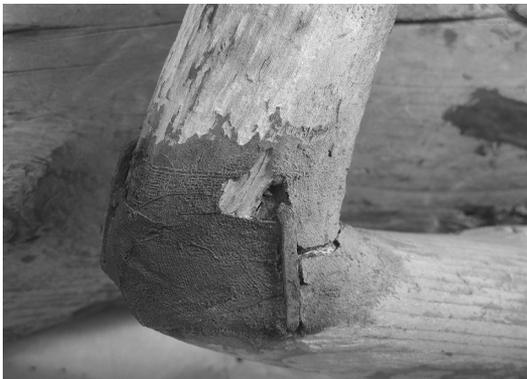
首部、両肩部、両肘部、右上腕部、右手首部、背板各材などの部材の矧ぎ目に施された鉄製の銚や釘は、そのほとんどが錆びて結合力が低下している。また上に張られた布張りも一部が剥がれかかっている状態である（図5・図6）。各部材は、現状では脱落の危険性があるほどではないが、良好な保存状態とはいえない状況である。

図5 左腕の接合部の布張りとは錆びた鏝

次に構造的損傷とともに深刻な尊容の崩壊に対する処置が必要であると考えられる。それは、現在も最上三十三観音巡礼の結願札所の本尊として巡礼者の厚い信仰を受けている本像の宗教的な価値に対する処置である。現状における本像の尊容の崩壊は、欠失部分や欠損部分によるものだけではなく、後世の補修によるものが大きく影響していると思われる。その中でも、一部にみられる白色、赤色の彩色や、各矧ぎ目の布張りや背面の紙張りは、本体の尊容を著しく損ねていると思われるため、除去する必要があると思われる。また、各所の接合に施されている釘や鋸はそのほとんどが錆び、構造的な問題だけでなく木材にも悪影響を及ぼしているため、その全てを除去する必要があると考えられる。

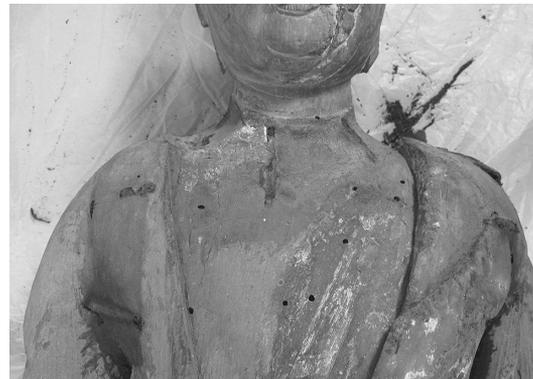
図6 首周り、肩矧ぎ目、左胸の補修跡

構造的損傷でも述べた首部、左肩部、左肘部、右肩部、右上腕部、右手首部、背板部周辺などの剥ぎ目に施された布張りは、その粗雑な施工と素地との色の差異から、尊容を著しく損なっている。また、矧ぎ目の周囲には漆と思われる黒色の塗料がはみ出すように付着している。

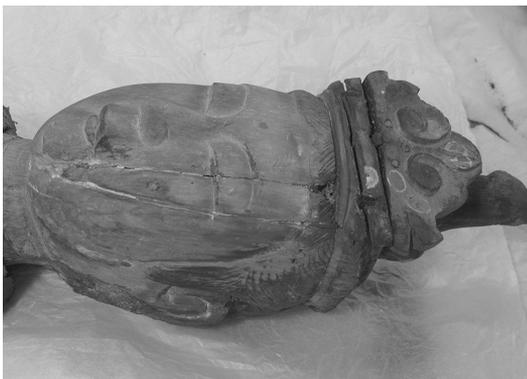
面部左側には、地髪部から顎に至る大きな割損が見られ、現状では頬の脱落部材に竹釘を打ち込んで補修されているが、部材間に隙間が生じ、顎部では

図7 面部の割損と補修跡

部材が欠損して、尊容を著しく損なっている状態である（図7）。また両耳の耳朶部分の欠損は、頭部の表現に不足感を与えている。

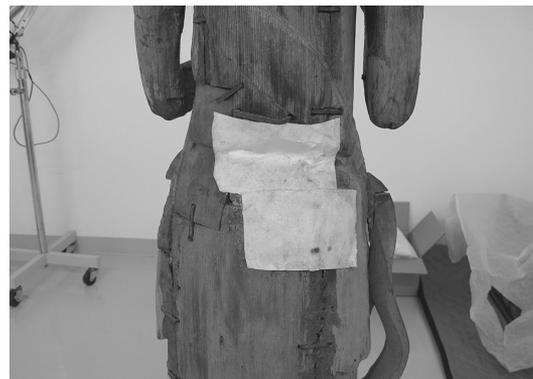
図8 背面右腰に施された紙

左手先の第2指から第5指が比較的新しい材で補われ、その造形は本像の像容と一致していない。背面腰部分の背板剥ぎ目には厚手の紙が貼り付けられ
