平成27年度 東北芸術工科大学

# 文化財保存修復研究センター紀要

東北芸術工科大学  
文化財保存修復研究センター

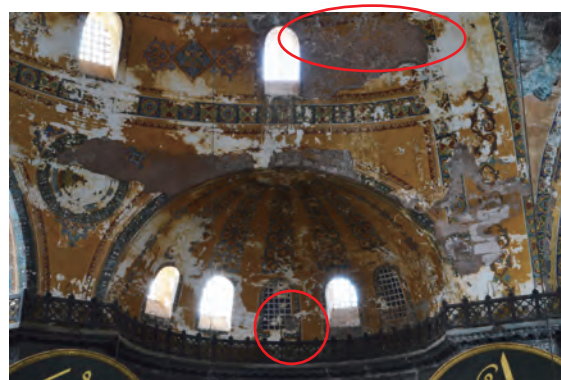
図4. 北西エクセドラ(2012年8月筆者撮影)

この北西エクセドラの著しい劣化進行の要因として、筆者らは2008年に実施された西外壁の仕上げモルタルの除去を指摘してきた<sup>(注4)</sup>。暴露状態となった躯体は、雨水が浸透しやすい状態にあり、またレンガとレンガの間の接合モルタルは風雨によって削られさらに脆弱な状態となっている。内壁表面近傍での塩類析出は表層ペイントおよびモルタルの剥落を促進し、美観をおおいに損ねたため、外壁の再被覆が検討されはじめた。筆者らは、外壁の再被覆を推奨するとともに、躯体内部の水分量が少なくなる5月に再被覆作業を開始するよう提言し<sup>(注5)</sup>、2013年に外壁は再度モルタルで被

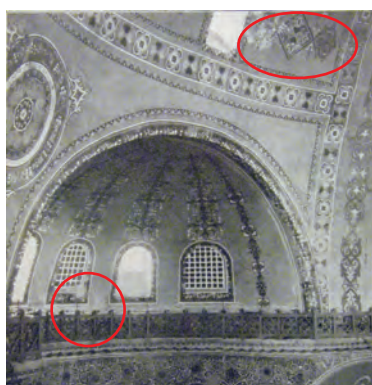
図5. 1907年Antoniades掲載の北西エクセドラ

図5から図8に、過去に撮影され先行研究に掲載された写真群のうちから北西エクセドラのみを抜粋した。まず、1907年にAntoniadesが著書<sup>(注6)</sup>に掲載した写真(図5)では、現在に比べて全体的に表層ペイントが鮮明に残っていることがわかる。エクセドラと同様に西大アーチも健全な状態を維持している。ペイントおよびモルタルの剥離・剥落は、壁面中央部とエクセドラ上部の東窓脇にのみ生じており、これらの箇所には現在、赤色モルタルが充填されている。エクセドラ上部の東窓からエクセドラにかけて、流水によるペイント剥離の兆候がみとめられることから、当時すでに窓からの雨水の侵入があったと推察される。

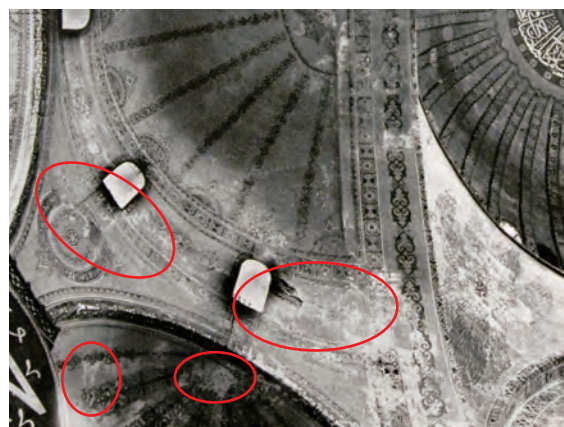
図8. 1967年Kahler掲載の北西エクセドラ

そして、1967年にKahlerが著書<sup>(注11)</sup>に掲載した写真(図8)では、このペンデンティブの図像は下翼を残して剥離がさらに進行している様子がわかる。この状態は、2002年にユネスコによるドーム保存修復プロジェクトの一環として北西ペンデンティブが修復されるまで続いた<sup>(注12)</sup>。

エクセドラについても、再びそれまでと同様の箇所では表層ペイントおよびモルタルの剥離・剥落が生じていることが確認できる。加えて、この時すでに中央窓付近までペイントの剥離が進んでいることがわかる。現在これと同じ箇所には、過去の修復による赤色モルタルが充填されている。さらに、エクセドラの壁面上部でもペイントが剥離し白色の下地モルタルが散見されるなど、劣化が進行している。なお、この時期の修復に関する記録は残っていない。ビザンティン研究所による調査は1960年代まで継続していたが、調査の大半はモザイクの保存修復作業に注力したことが記録から窺える。したがって、壁面ペイントへの修復は前半(1930～1940年代)にのみ実施され、1960～1970年代にエクセドラへの修復は実施されなかったと推測できる。

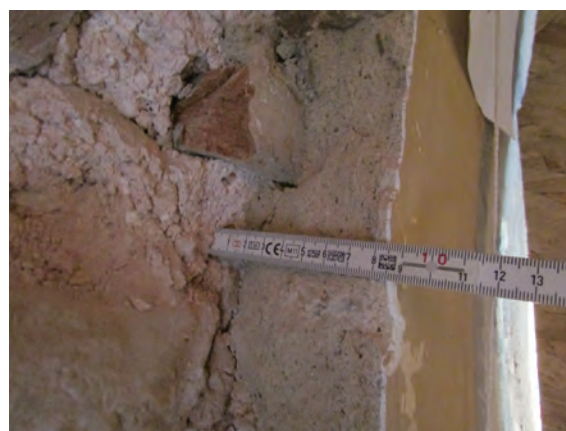
モルタルに置換し、③再彩色を実施する。壁面表層には白色の下地層が約1～4mmの厚さで塗布され、その上にペイントが施されている。彩色が消失している箇所も散見されるが、下地層あるいは中間層のセメントが粉状化あるいは剥離・剥落している箇所は少なく、比較的健全に見えた。しかし、紫色（灰色みのくすんだ茶色）を呈しているセメント（図10）<sup>（注15）</sup>は海砂を含んでいることから、内壁表面での劣化、つまり壁画の剥落と塩類析出に大きく影響しているとの現地専門家らの意見に従い、これらの健全な壁面を表層に伴う場所においても、セメントの除去が優先されることとなった。

図10. 北ティンパヌムのセメント

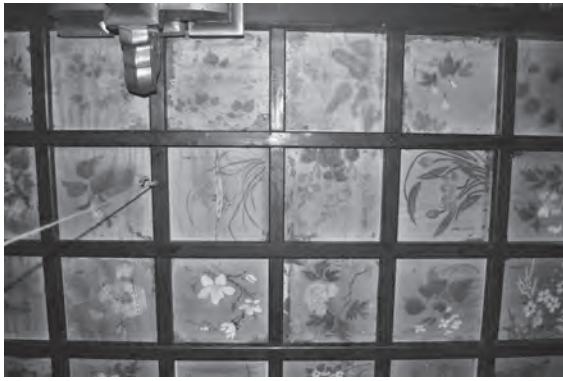
損傷が少なく見えた面でも波うちと周辺部の虫損が確認されほぼ全部の面に及んでいた。

本紙が破損して剥離しているものもあり、大きく垂れ下がっている状態も見られた。

天井自体は昭和50年頃に修繕しているが、天井画はほぼそのままとみられ現状のままでは作品の劣化が進み、損傷する危険があった（図3）。

図3 修復前の状態

- ・ 作品全体を天井から外して解体し裏打ち紙を交換する本格修理を行う。
- ・ 修復期間は2箇年とし、全ての天井画が修復を終えた後、天井に戻す。
- ・ 画面上の汚れや水シミ箇所については本紙に無理のない程度にクリーニングを行う。
- ・ 損傷が著しい箇所には表打ちを行い保護する。
- ・ 欠損部に地色合わせの補彩を行う。
- ・ 支持板材は原則再使用とし、割れや損傷は補強する。使用不能な状態の板については新調する。
- ・ 修復材料は本紙に対する今後の影響も考慮し、再修理可能な伝統材料を使用する。
- ・ 修復期間はベニヤ材の仮板を用意して設置し、違和感のないようにする。

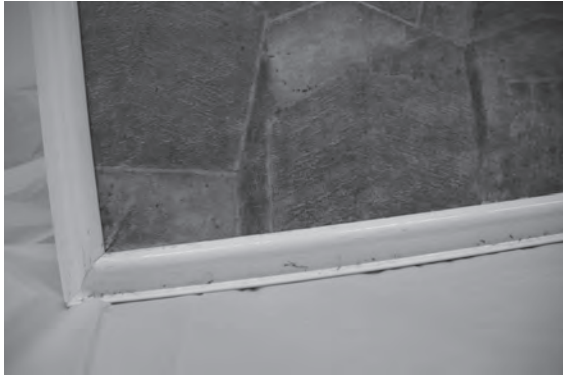
本紙は太鼓状に張り切っており、ベニヤパネルが裏面側に湾曲するまで力が掛かっていた。本紙には角皺が生じていた。本紙の右下端、左下端の絵具には剥落があった。左下部には黴痕があった（図3）。

図3 画面左下の角皺とカビ痕

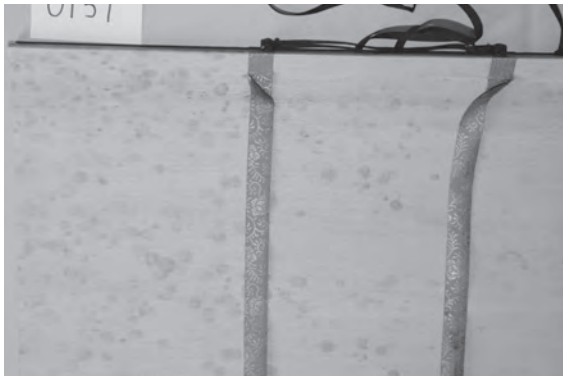
全体に経年の塵埃による汚れや本紙絹地の変色、表装裂の褪色、波打ちがある状態になっている。横折れや皺が生じ、裏打ち紙の糊離れによる浮きといった掛軸に頻繁に見られる損傷がある。中廻しは金糸の影響で裏面の紙が焼けて変色している。幸い、描写の状態は比較的良好だが、虎の牙、爪の胡粉が剥落している。津波に起因する顕著な損傷は黴痕である。特に掛軸上方、裏面上部に多く、本紙上部のカビ痕も鑑賞を妨げていた（図3）。

図3 表装裂に出たカビ痕

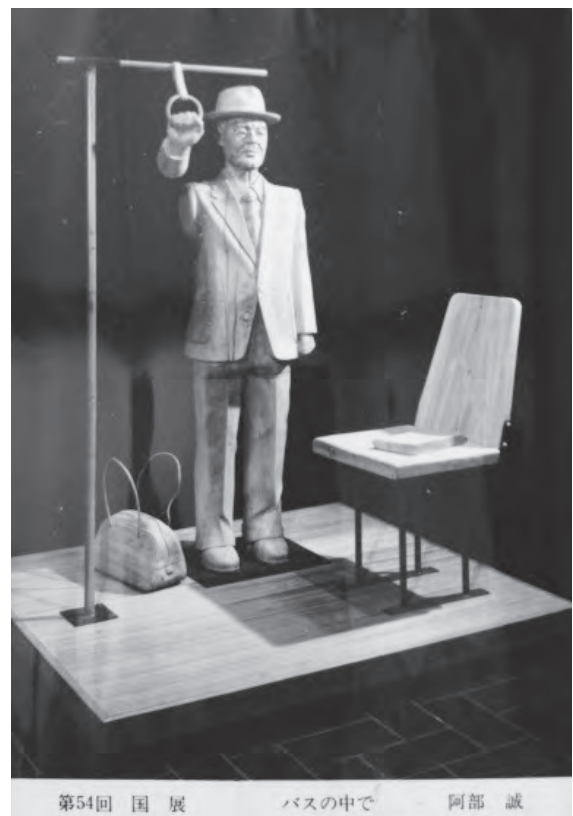
檜で制作された椅子部は背もたれが分解しており、亀裂や割れ、黒染みが多く見られた。脚部の鉄材と釘、鋸はひどく腐食し一部欠損する状態までになっていた。その他に木材の接合に使用された接着剤が黄変していた。

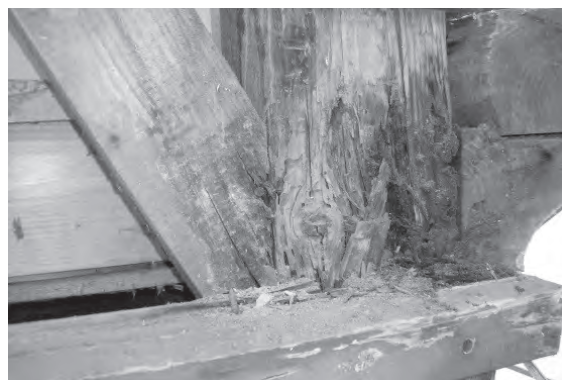
写真3 隅柱の褐色腐朽

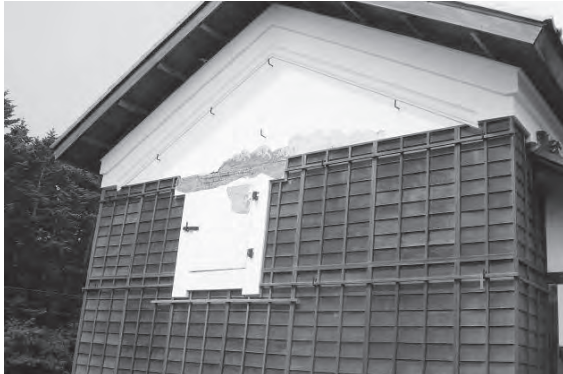
「北海道開拓の村」は、昭和58年4月16日に、明治・大正の北海道の建造物を保存、展示し永く後世に伝えるとともに、開拓の歴史を体験的に学ぶことのできる野外博物館として開村されている。ここの歴史的建造物の漆喰壁には図6に示したような劣化が見られる。

図6. 開拓の村にある剥落した漆喰壁の建造物

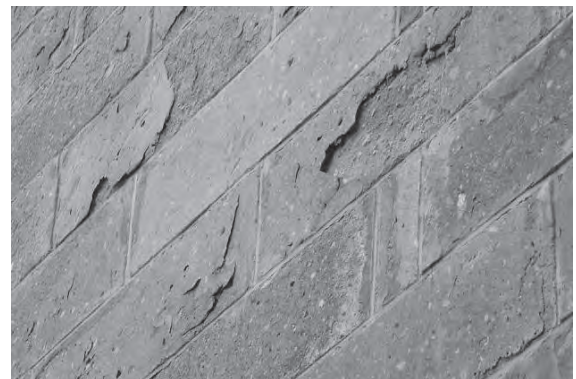
図7. 旧小樽新聞社南面の劣化状況（修復前の状況）

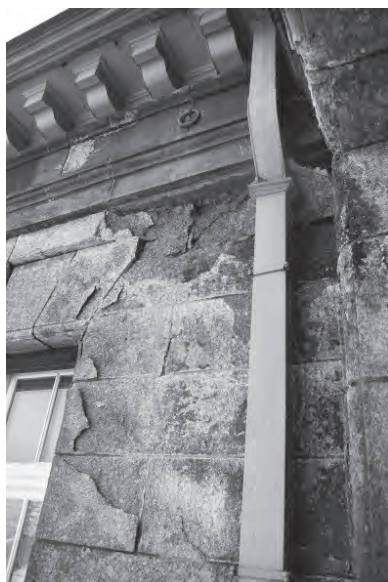
前回の部分修理工事から、およそ30年が経過することから、小規模な保存修理（屋根葺き替えを含む）の時期に達している。近年、石材の表層剥離が進行しており、屋根葺き材の腐食と関連して、石材内部に水が浸透している。

写真3：石材の表層剥離

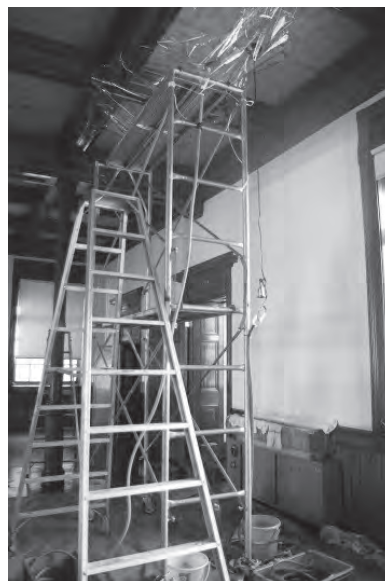
写真4：1階天井の漏水状況

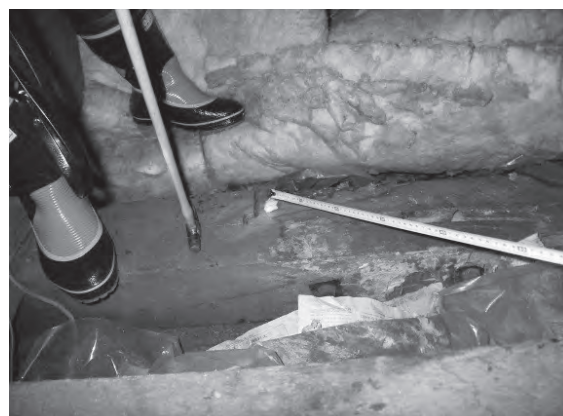
こうした水による悪影響は、小屋組みの木部の一部に不朽箇所を発生させるに至っており、小屋組みのトラス構造及び2階吊天井にも深刻な影響が及ぶ恐れがある。

写真5：小屋裏木部の腐朽

応急の措置として、腐朽の著しい軒先部分に亜鉛鉄板を貼り付けるとともに、軒樋と縦樋の接続部分を補修したが、平成25（2013）年度～同26年度にかけ、地盤調査、石材コア抜き、採取試験体体力確認調査、内壁下地確認調査、外壁劣化度調査を行い、構造基礎診断並びに構造補強案の作成等、保存修理工事のための諸調査工事を実施した。
