# 文化財保存修復 研究センター紀要

## 平成28年度 文化財保存修復研究センター紀要

東北芸術工科大学  
文化財保存修復研究センター

平成28年度修復・調査研究

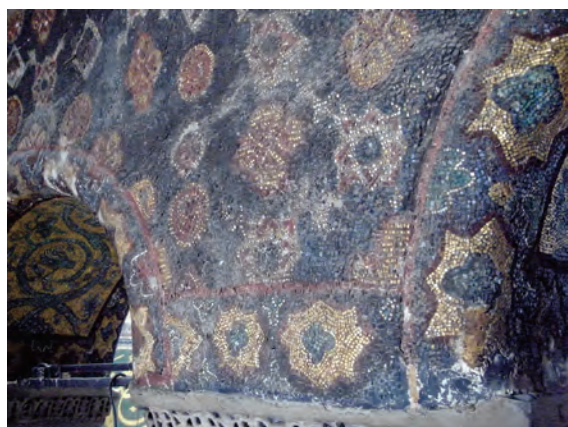
図13. 列柱西6上部壁および西6-7間アーチ 接続部の窪み

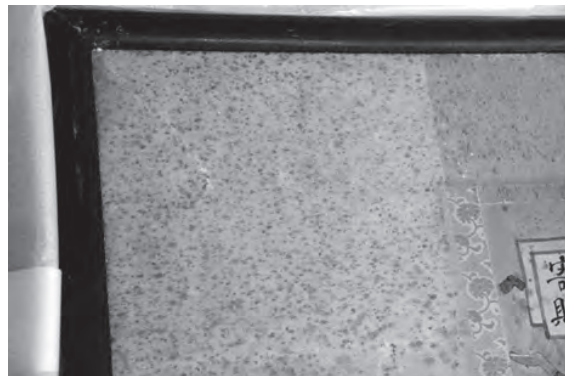
本作品（No.139、No.140）は共に経年の塵埃だけでなく、津波による浸水や砂の付着、被災時の近隣工場から流出した原料パルプの付着がみられた。汚れは作品全体に及び、浸水によるシミが、黴が広がっていた。特に大縁の左上、裏面の左端に黴痕が集中していた（図9）。縁裂には褪色が生じて経年劣化などにより脆弱化していた。裏面の染み痕周辺には白い汚れが生じていた。裏面には鳥糞の付着があった。

図9 縁裂のカビ（No.140部分）

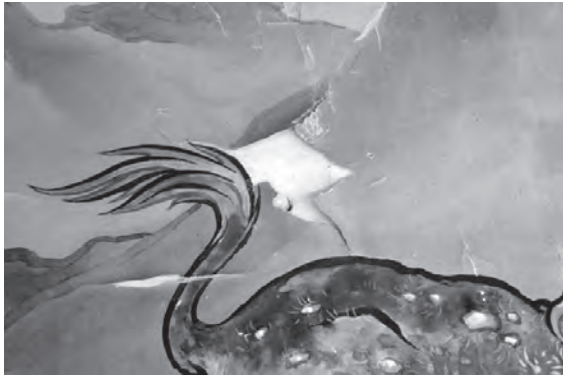
本紙や裏貼り紙には通常の経年劣化とみられるヤケによる変色も起こっていた。本紙には破れ、突き痕、擦れ、欠失などが点在していた。破れや欠失部の周辺部分は糊離れを起こして浮いていた（図10）。

図10 修理前 突傷 (No.140部分)

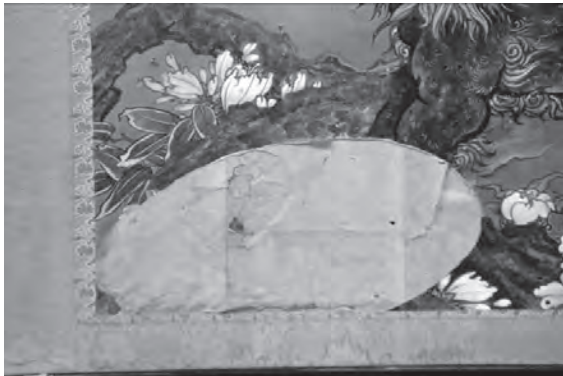
No.139では作品全体に破れ、欠失、突き痕、擦れなどが多く点在していただけでなく、本紙左下に約縦270mm×横600mmの楕円状の切り取られたような欠失がみられた（図11）。

図11 修理前 大きな欠失 (NO.139部分)

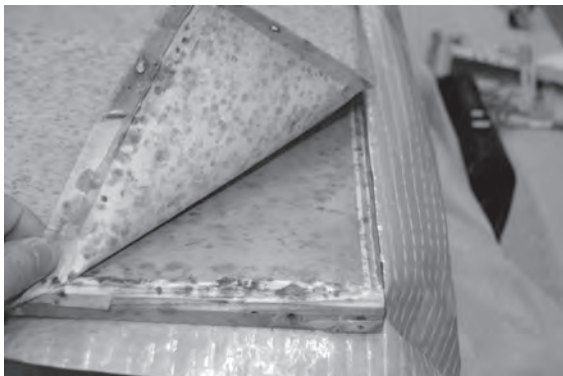
図12 下貼りまで拡がったカビ (No.140部分)

本紙や裏貼紙の脆弱化が著しく、今後、破れや絵具の剥離剥落が拡大する可能性が高い。また、本紙の内部にまでカビが浸透していることから水損の影響はパネル内部まで及んでいるとみられる。

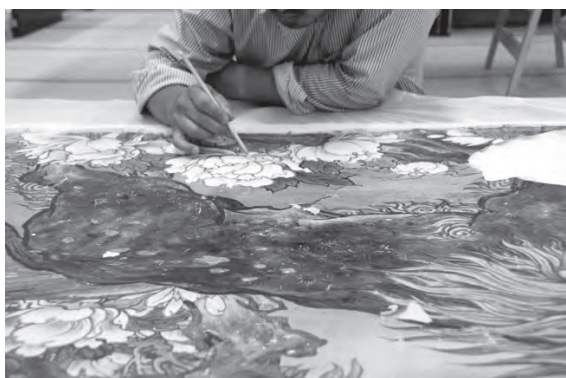
図13 剥落止め (No.139)

1. 修理前の記録。損傷箇所の調書などを取り、写真撮影をおこなった（一時保管時に実施）。
2. 額を解体し、パネルと額の縁木を分離した。それに伴い、錆びた鉄釘はバールやペンチなどの工具を用いて除去した。
3. 柔らかい毛の刷毛（熊野筆）と掃除機（ミュージアムクリーナー<sup>4</sup>）を用いて表面に付着した塵埃を除去した。
4. 彩色箇所の定着度合いをパッチテストにより確認し、色彩ごとに薄い膠水溶液<sup>3</sup>（牛膠3%）を筆で塗布し剥落止めを行った。剥落止めを乾かしたのち、濃い色彩や定着が不安定な箇所は追加して剥落止めを行った（図13）。

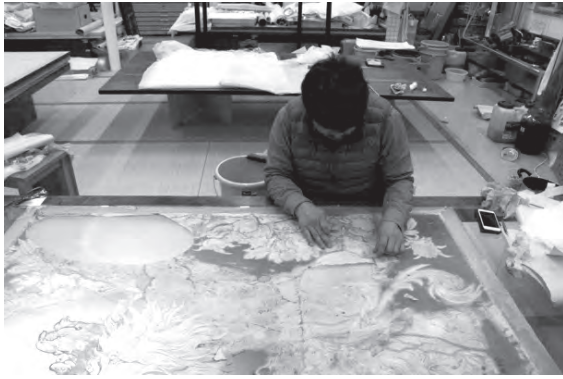
図16 肌裏紙の除去 (No.140)

10. 本紙の旧裏打ち紙の除去と調整を行った。本紙をライトテーブル敷いたポリエステル紙に裏返して寝かせ、全体に湿りを与え透過光と斜光を使用して肌裏紙を除去した。裏打ち紙を除去したのち本紙の厚みを確認しながらピンセットを用いて調整した (図16)。
11. 欠損部に補修用紙を貼り補填した。本紙の肌裏紙を除去したのち、本紙と厚みを調整した補修用紙を損傷の形に合わせて切り抜き、損傷の周縁部に小麦澱粉糊 (以下、新糊) を塗布して補修用紙を貼り補填した。特に大きかったNo139の下部左下の損傷では糊代をわずかに多めにとり、他の損傷箇所と同様に補修用紙を貼り補填した (図17)。

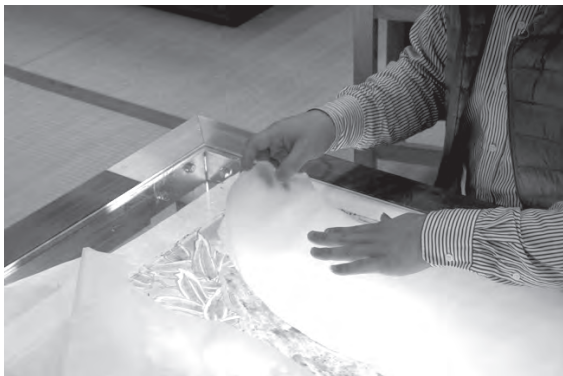
図17 補紙 (No.139)

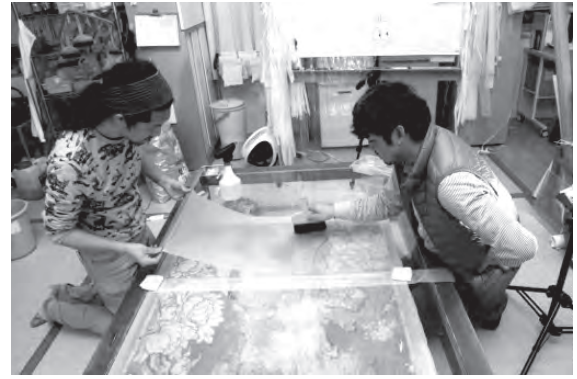
図18 肌裏打ち (No.139)

12. 本紙裏面に手漉き和紙による肌裏打ちを行った。  
肌裏紙の除去、補紙を行った後、新糊を均一に塗布した手漉き和紙 (五箇紙2.5匁) を貼り、撫ぜ刷毛で良く撫ぜて密着させた。裏打ち紙の重なりは毛羽先を作った和紙の裁断面「くい裂き」を重ねて段差を減らした (図18)。

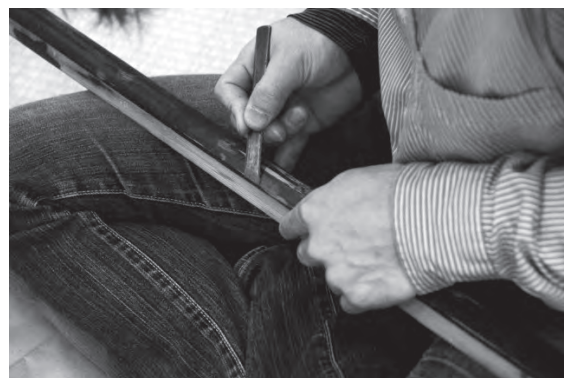
19. 額の損傷箇所を補填し再塗装を行なった。額縁の材には多くの傷がつき、塗装が剥がれている箇所もみられた。損傷部の補填には人口木材としてエポキシレジンを使用した（図22）。再塗装はカシューを使用して、スチールウールにより、ツヤを抑えた。

図22 額縁の材の損傷を埋める（No.140）

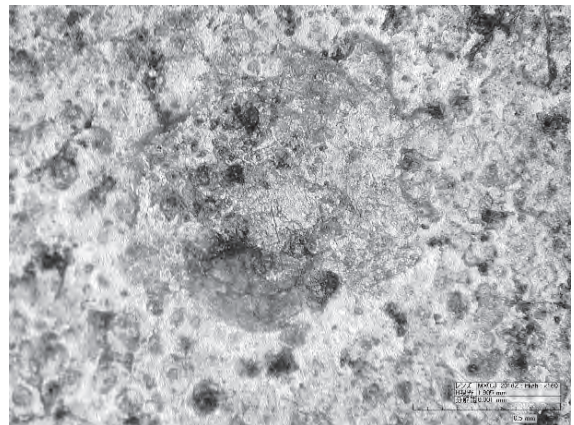
図3

デジタルマイクロスコープで表面の腐食の状態観察（図3）、腐食の種類と進行具合を確認した。

表面全体に孔食、粒界腐食、溝状腐食、すきま腐食があることを確認した。

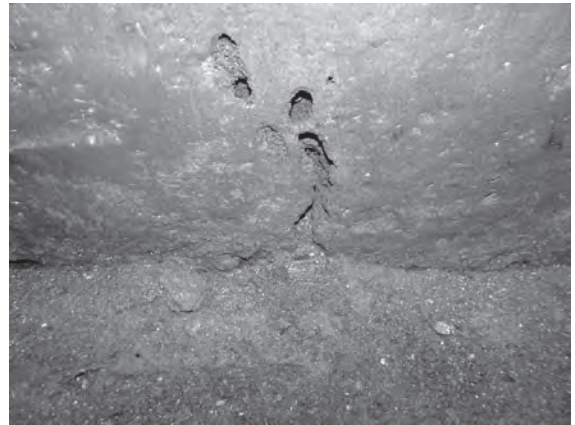
写真3. 遺構面下部の壁面の欠損状況

遺構面の下部に、水の浸透によると思われる欠損や、虫の活動によると思われる欠損が見られた。遺構面の保存のために、これらの欠損部を補修する必要があると思われたため、土にエポキシ樹脂を混合させた擬土を作成し、欠損部の補修を行った。

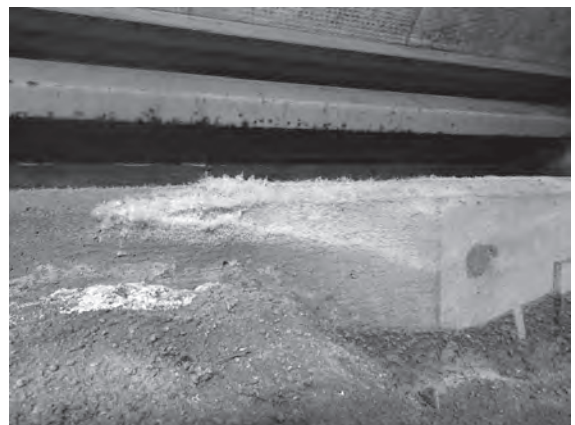
写真4. コンクリート面に塩類が析出している状況

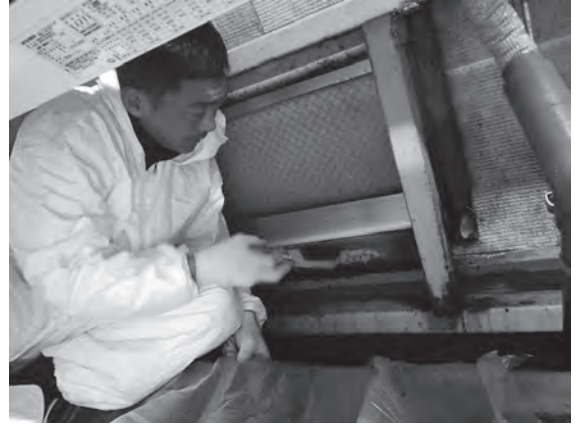
覆屋基底部の鉄骨の塗料が剥げ落ち、さびが激しい。これについては、金ブラシ等でできる限りさびを落とす。さび落としをした鉄骨等については、商品名「インクララック」を吹き付けて塗装する。なお、錆落としの際に、錆等が遺構面にかからないよう、遺構面を養生シートで覆う作業を行った。

写真13. 覆屋基底部の鉄骨の錆落としをしている様子

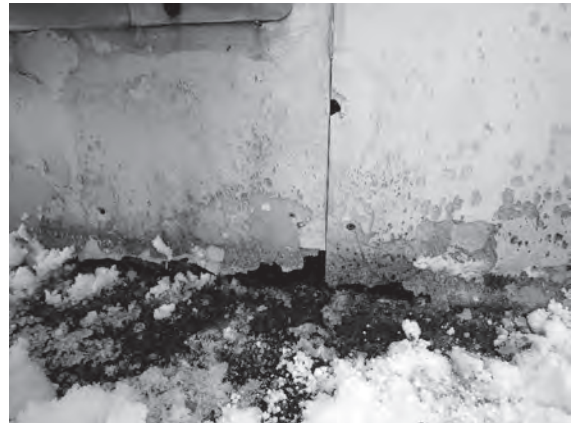
覆屋の基底部にはいくつかの欠損部があり、覆屋内部の環境保全に悪影響を与えている。これを補修することで、覆屋内部の環境を保全する。欠損部の修復のためには、吹きつけ式のウレタン樹脂を利用する。大きめの欠損部に関しては、あらかじめ覆屋内部から布を張ってふさぎ、外側からウレタン樹脂を吹き付ける。

写真14. 覆屋基底部の壁面欠損状況

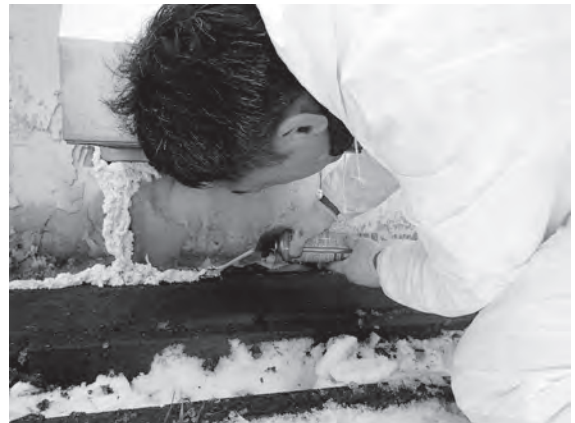
写真15. 覆屋基底部の壁面欠損部に硬質ウレタンを吹き付けている様子

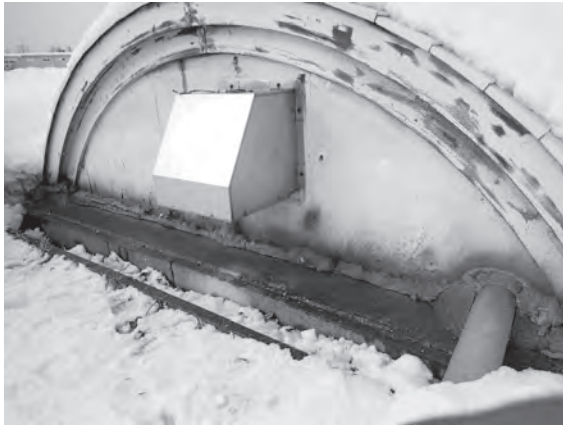
写真16. 覆屋基底部の壁面欠損部の修復後の状況

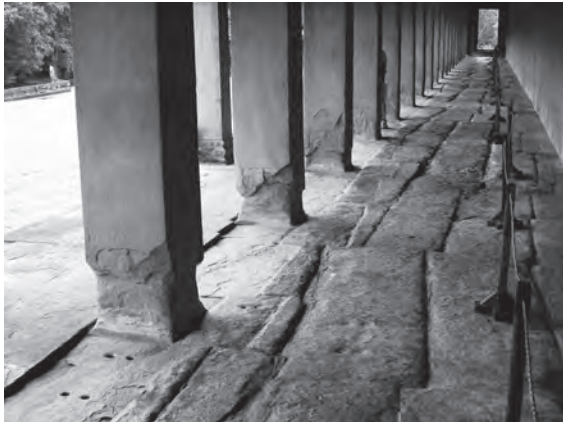
アンコール・ワットは寺院全体の管理が行き届き、壁面の浅浮彫りに関しては保存状態も比較的良好である。一方、回廊の柱が床面に接する部分や塔の外壁などには大きく侵食されたような状態の場所がしばしば見られる（図2）。これは雨水に溶解した塩類が毛細管現象によって砂岩表面に浸透し、石材に含まれるカルシウムなどと反応し結晶化する際に引き起こされる塩類風化と考えられており<sup>1)</sup>、似たような現象はヨーロッパの砂岩建造物でも確認されている<sup>2)</sup>。この塩類の起源は石材由来や石材表面の付着生物由来のものなど、いくつかの可能性が考えられ、その特定は容易では無いが、硫黄画分については安定同位体比の値の比較から、遺跡内に生息するコウモリ由来であることが明らかとなっている<sup>3)</sup>。近年は遺跡内の清掃が行き届くようになったためコウモリの排泄

図2：アンコール・ワット回廊の柱の剥離劣化

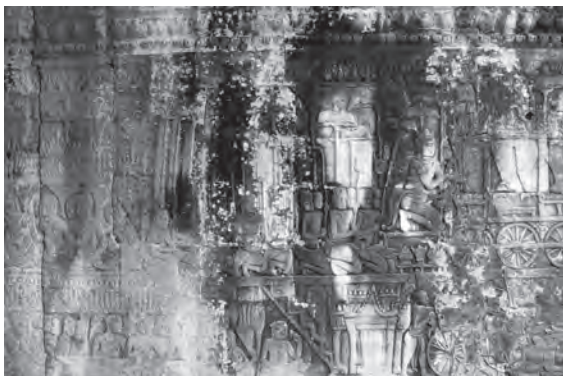
バイヨン寺院はアンコール・ワットよりも後年に建造されたにも拘らず、その保存状態はアンコール・ワットよりも著しく劣り、回廊の屋根は多くの箇所で崩落するとともに、建物の歪みによってと思われる石材の亀裂や石材間の隙間が見られる。そのため雨水が、浮彫りのある回廊壁面の背部から滲出したり、その上部あるいは塔の上部などから流下し、特に雨季にはそれが顕著である。このように水分が恒常的に供給される環境は微生物の生育にとって最も基本的なものであり、しかも高い湿度・高い気温という熱帯の気候と相まって、周囲の砂岩表面に暗紫色、暗緑色、緑色、黒色、赤色など、多彩な色調を呈する着生生物（バイオフィーム）の形成を可能にする（図3）。

写真3：浅浮彫り表面に発生したバイオフィーム

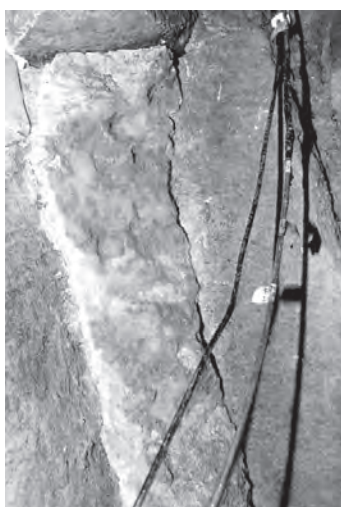
2001年2月、第2の危機が発生した。壁画のある石室に隣接する取合部では、改装工事が行われた。保存施設が老朽化していたため、土壌の降下や雨水の漏れが発生した。その対策のため、取合部周りの土壌の固化が行われた。その過程は、環境バランスの変化の別の引き金になったと考えられる。この工事後、取合部や石室内にアスペルギルス属、クラドスポリウム属、ペニシリウム属、フザリウム属などの広範な真菌コロニーが発生した（図10）。

図10. 石室前の取合部の壁土に発生したカビの状況

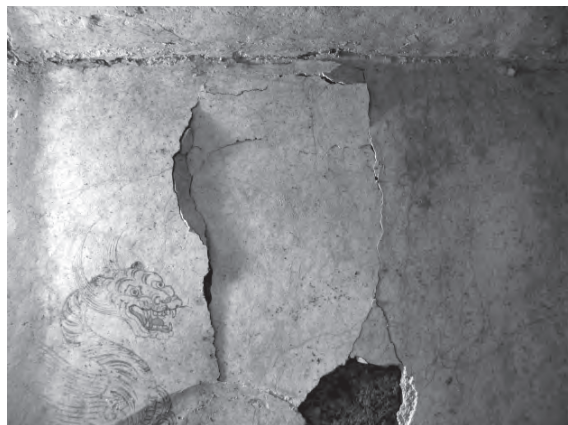
予備調査の結果、高松塚古墳とのいくつかの相違点が発見された。キトラ古墳でも壁画は非常に漆喰層の上に描かれている。しかし、漆喰の亀裂が顕著であり、漆喰が壁石に緩く保持されていたので、わずかな力で、容易にはぎ取ることができた（図13）。

図13. キトラ古墳の漆喰壁の状況
