# 文化財保存修復研究センター紀要

## 平成29年度 文化財保存修復研究センター紀要

東北芸術工科大学  
文化財保存修復研究センター

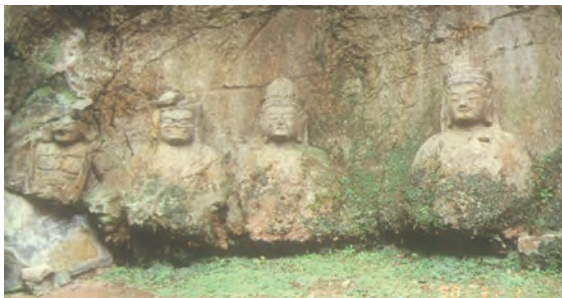
石造文化財の劣化現象の要因は、通常は単独ではなく、生物的・化学的・物理的な要因が有機的に絡みあっている。なかでも、塩類風化と凍結融解による劣化や破損は文化財にとって深刻な問題である（図4）。

図4. 塩類風化による激しい劣化（白杵石仏）

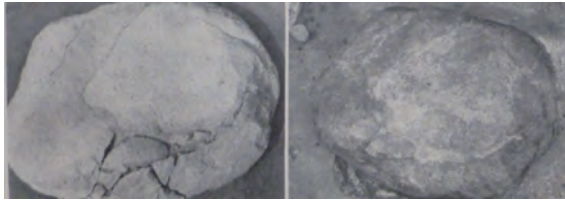
図8. 朝倉氏遺跡（左：処理前の礎石、右：処理後）

これらの石のほとんどは土に埋もれ、長年の間、露出されることはなかった。それが発掘調査によって、突然、外気にさらされたために急速に劣化が進行し、特に被熱した礎石は木柱が載っていた痕跡がわかるほどに、被熱した部分が赤味を帯びており、その外周部分はタマネギ状にひび割れていた（図8）。およそ2000個に及ぶ礎石や溝石などを対象に接合・強化した。破断した部分についてはエポキシ系接着剤で接合し、欠損部の補填にはエポキシ系樹脂と石の粉を混ぜた擬岩を用いた。先述の擬岩作成に利用する吸放湿性をもつ変性エポキシ系合成樹脂はまだ登場しない。

施工後40年を経て、福井県は遺跡のリニューアルを計画しており、接着剤や擬岩等の耐候性について検証している。合成樹脂等の劣化はあまりみられず、今後の保存修理事業を立てる際の参考にしたいと報告している。

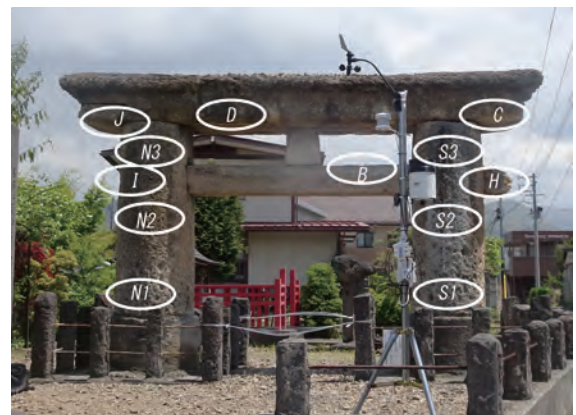
調査対象となる石鳥居凝灰岩の現在の劣化強度を把握するために行った。丸東製作所製 軟岩ペネロペ計SH-70の針貫入試験機を使用した。基本強度は成形した未風化の成沢地区凝灰岩で測定した。石材表面の強度評価を行うために、柱部分で、東西南北の方向で、高さ1m、2m、2.8mのそれぞれ3カ所および貫部分、笠木部分で、針貫入試験を行った。測定場所を、図2に示す。また、測定点、B、C、D、H、I、Jの石材表面の状況を図3、4、5、6、7、8に示す。

図2. 針貫入試験測定点

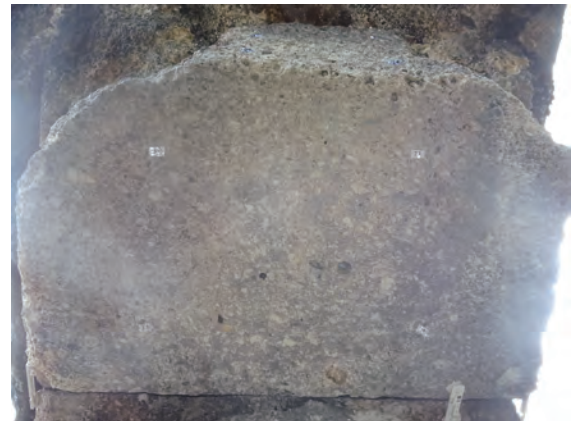
図8. 測定点J（笠木剥ぎ石部分）の石材表面状況

測定点J（笠木剥ぎ石部分）の針貫入勾配は、29～200N/mmの範囲で、これから計算される一軸圧縮強度は111～744\*100kN/m<sup>2</sup>であった。

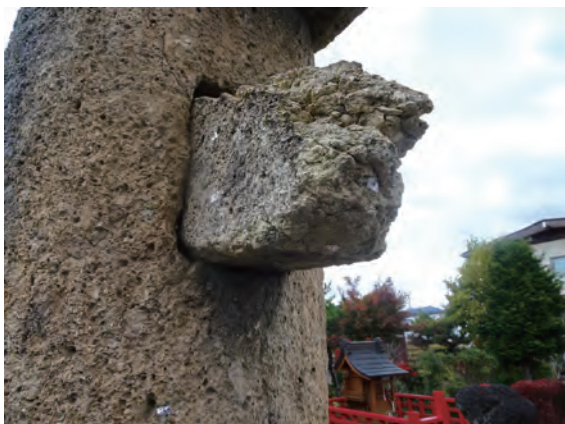
図6. 測定点H（貫部分）の石材表面状況

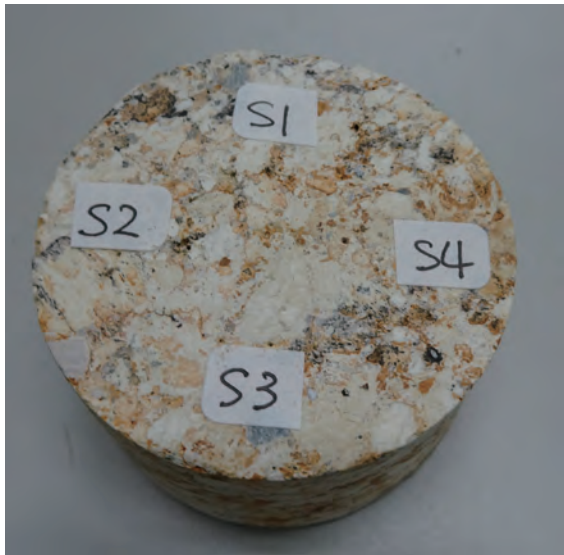
また、重要文化財「鳥居」の石材に使用されていると考えられる、劣化度の低い成沢地区凝灰岩試料を、図9に示すように、直径5cm、高さ3cmの円柱に成形し、ラベルで表示した部分の針貫入試験を行った。これを表9に示す。結果は、針貫入勾配は、25～200N/mmの範囲で、これから計算される一軸圧縮強度は97～744\*100kN/m<sup>2</sup>となり、ばらつきはあるものの、高い強度を示した。

図9. 劣化度の低い成沢地区凝灰岩試料の石材表面

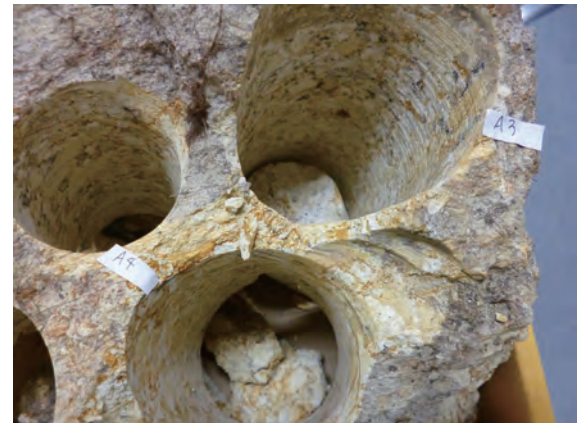
また、図10に示したように、表面が劣化していると考えられるラベルで表示した部分の針貫入試験を行った。これを表10に示す。結果は、針貫入勾配は、20～67N/mmの範囲で、これから計算される一軸圧縮強度は78～254\*100kN/m<sup>2</sup>となり、表9のものより、低い強度を示した。

図10. 劣化度の高い成沢地区凝灰岩試料の石材表面状況

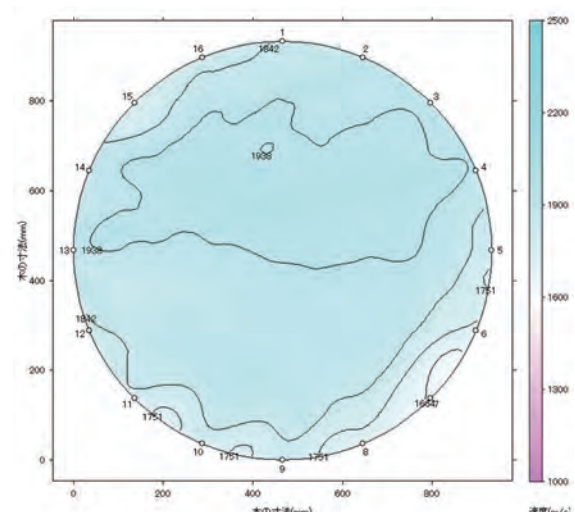
図22. 南側柱の地面より250cm高さの測定結果

これらの測定結果から、柱の周囲部分では、音波伝搬速度が低く、強度が低下している部分が見られるものの、柱内部では、劣化度の低い成沢地区凝灰岩試料の値より大きな音波伝搬速度が見られ、強度が強い状態に維持されていると評価される。

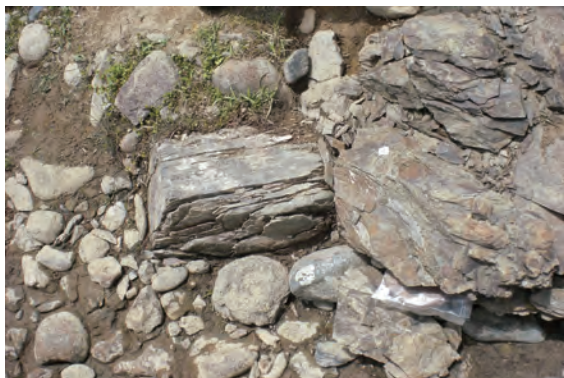
岩手県平泉の毛越寺庭園遣水の景石は石の割れや表面の剥離が激しいため、保存処理が検討されている（図1）。石の劣化には様々な要因があるが、特に、気温の変動が0℃を上下し、岩石内の水分の凍結で引き起こされる石の凍結破壊は、岩手県という寒冷地にある景石の劣化の主な要因と考えられる。樹脂含浸強化法は、石材に樹脂を浸透させ石材を強化する方法で行われる。樹脂処理による凍結破壊防止の研究や事例は、日本において岩石材料として占める割合の多い凝灰岩を中心に行われており、粘板岩についての検証は行われていないのが現状である。凝灰岩と粘板岩は石の性質が異なるため、本研究では粘板岩の凍結破壊防止のための有効な樹脂処理の方法の検証を目的とする。

図1. 毛越寺庭園遣水の景石の劣化

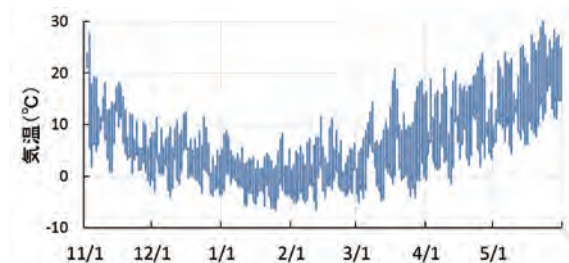
寒冷度について、毛越寺庭園遣水付近の気温は±4℃以上を行き来する回数が1、2月に特に多く見られる（図2）。景石の表面（図3）および地表面（図4）の温度データからは、景石や地表が、気温に伴って温度変化を繰り返していることがわかる。図3、図4で1月中旬から下旬にかけて温度変化が小さくなっているのは、この時期に積雪があり、この積雪層が断熱層となっていたためであると考えられる。

図2. 毛越寺庭園遣水付近の気温

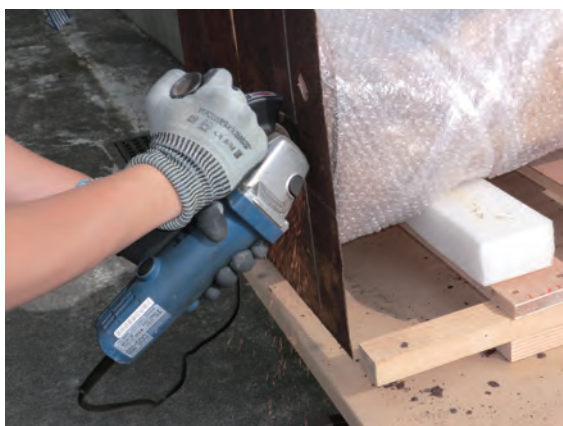
写真3 固定台座の解体

- ・脚部底部に癒着した固定台座をディスクグラインダー等を用いて解体し、残存した芯棒を筒状の鋸（ホルソー）により除去を行った。その後、固定台座をオリジナルの形状と同様に設計し、新規に作成した。
- ・刷毛、粘着テープ、蒸留水、イオン交換水により付着物の除去を行った。
- ・エタノール、塩化ベンザルコニウムにより脚部底面に繁殖していた微生物の殺菌、漂白を行った。
- ・脆弱化した脚部底面に対し、中性PVAcエマルジョンによる含浸強化を行い、エポキシ樹脂充填剤による欠損部の充填を行った。
- ・破損した脚部爪先は接着部にステンレスの芯棒を設け、アクリル樹脂（パラロイドB-72）による保護膜形成後、エポキシ樹脂接着剤による接着を行った。
- ・脚部背面亀裂はアクリル樹脂接着剤をジエチルエーテル、イソプロパノール、アセトンにより物理的な特性、特に表面張力や硬化時間を調整した後、亀裂内部に注入、接着を行った。また、強度向上のため間隙の大きな部分にエポキシ樹脂接着剤と鋸による接合を行った。
- ・チアグリコール酸アンモニウムにより錆染みの漂白を行った。
- ・鉄汚染に対してリン酸、ハイドロサルファイトを用いて漂白を行った。

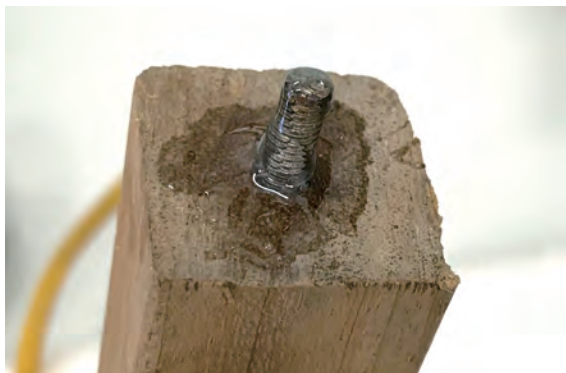
写真7 欠損部の接合

- ・刷毛、蒸留水、イオン交換水による付着物の除去を行った。
- ・間隙の生じた接合部にアクリル樹脂接着剤の部分的な含浸を行い、接合力の強化を行った。
- ・展覧会写真や断面などから欠損部を設計し、木

材を加工、内部にステンレス芯棒を設け、エポキシ樹脂接着剤による接着を行った。

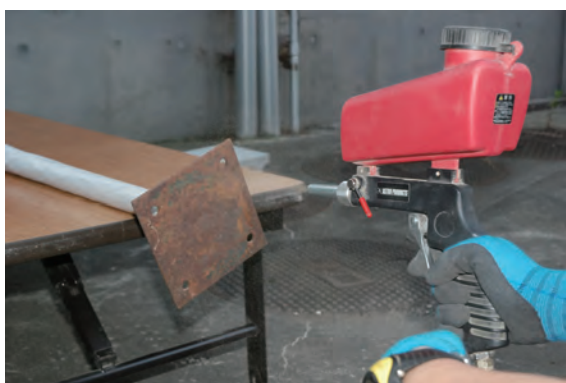
写真9 クルミブラストの処置写真

- ・クルミブラスト、ディスクグラインダーにより腐食生成物の除去を行い、脱脂した後に赤錆転換剤（赤錆を緻密な黒錆に転換させ金属腐食を抑制する防錆剤）の塗布、ウレタン樹脂塗料による塗装を行い防錆処置を施した。
- ・上部鉄パイプ内の破片をミニルーターにより整形し、木材の挿入時に破損を防ぐ処置をとった。

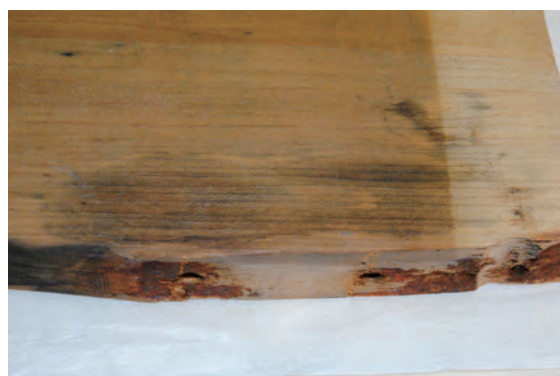
写真11 椅子部背もたれ 鉄汚染漂白後

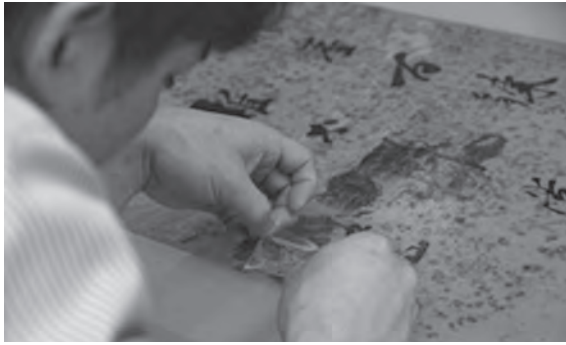
図13 第3扇に付着した本紙の剥離

8. 旧肌裏打ち紙を慎重に除去した後、用意した補修紙を用いて補紙を行った。第1扇と第3扇の分離していた本紙の紙片を可能な限り元の位置に戻した。第3扇に付着していた第4扇の本紙については、第3扇を湿らせて小さくしたレーヨン紙を当てながら、可能な範囲で部分的に剥離した。その後、第4扇の欠失箇所に戻して裏打ちを行った。しかし、全ての箇所を剥離することはできず、第3扇の本紙も一部剥離しなければ除去はできない箇所があった。そのため、第3扇の墨字と重なっていた箇所は剥離せず残した（図13、14）。

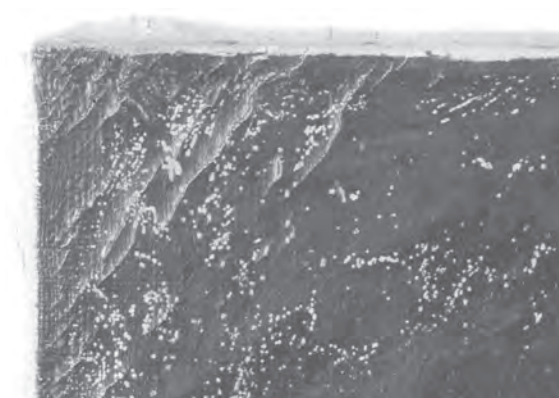
炭酸カルシウムと膠による水性地である。乾性油を含む油性地やエマルション地に比べ、水性地は柔軟性に欠ける性質を持つ。さらに本作に特徴的なのは、通常地塗り層に比べ、顔料の含有量が少なくほぼ膠のみで出来ているのではないかとと思われる点である。膠は経年により硬化や脆弱化が進むと考えられ、地塗り層にぱりぱりとした脆い感触を感じる。画面には地塗り層が剥落している箇所は見られないが、張りしろ部分には角の折り込み付近に支持体からの剥落が認められる。亀裂の発生が角付近などの周縁部に多く認められることは、物理的な負荷の大きな箇所に発生したと考えられる（図4）。人物の頭部などに生じた亀裂も、物が当たるなど何らかの物理的負荷により発生した可能性が高い。また地塗り層が露出している張りしろにはやや黄化が認められ、汚れも付着していた。

図4 画面左上の剥落箇所修復前

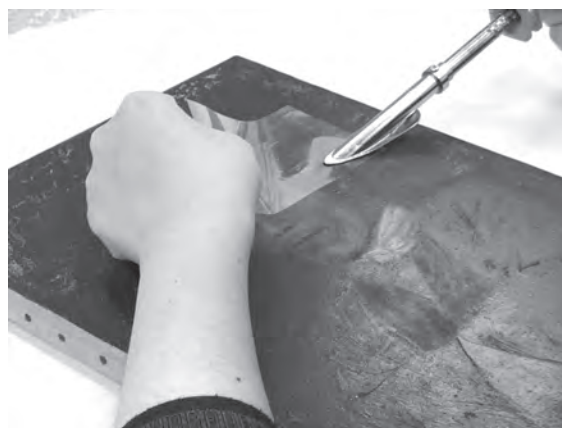
図6 亀裂の接着強化

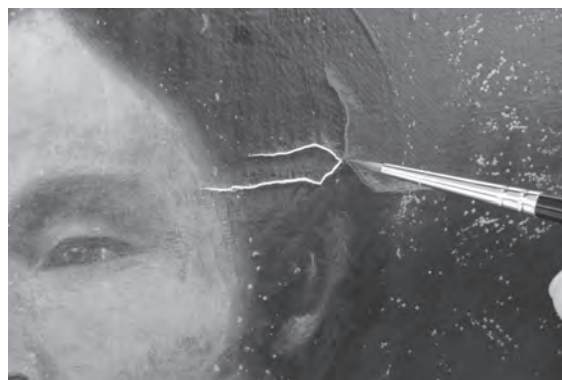
図7 亀裂開口部の充填後補彩

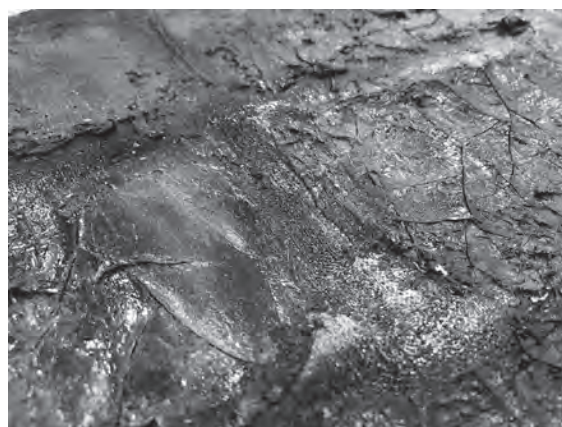
図4 絵具層の亀裂・浮き上がり

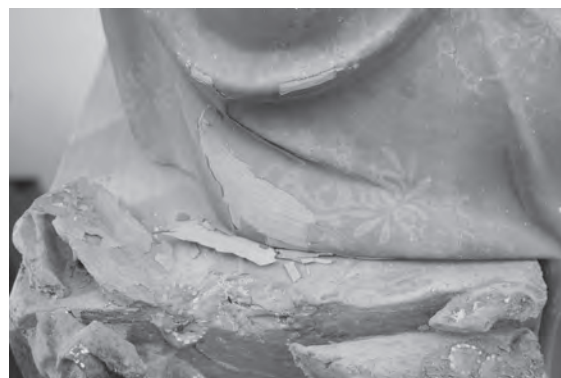
主な損傷は、全体を厚く覆う塵埃と彩色の剥離・剥落であった。

腰部、彩色の剥離・剥落

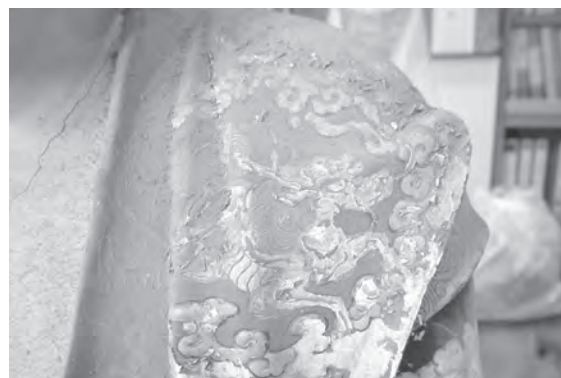
肩、塵埃の付着と彩色の剥離・剥落

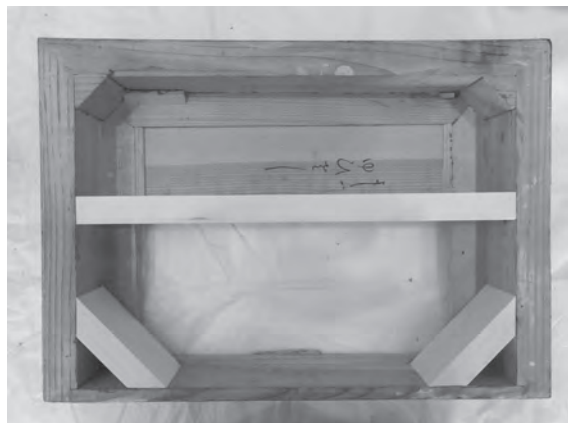
羅漢像の台座は制作時からの構造的な問題として、部材同士の接着機能（主に膠による接着）が失われると解体崩壊する構造になっていた。全羅漢像台座への共通の処置として、新たな構造材（ヒノキ材）を追加した。

框座内の補強（全羅漢像框座に共通で補強）  
および、天面裏に銘文が明記

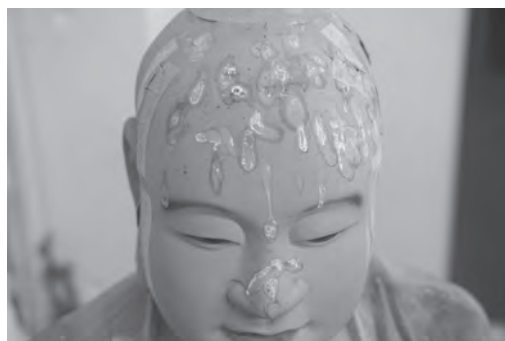
本像は表面の汚損が他の像よりも著しかった。

糞（ヤモリか）が彩色表面に付着

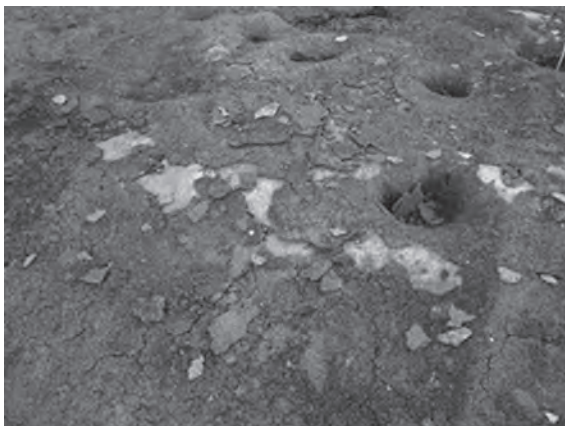
平成29年10月13日の、三内丸山遺跡「大型竪穴建物跡」の全景を写真1に示す。これは、大型竪穴建物跡の上面に土の保護層を置き、その上に遺構面の状況をベースをウレタン樹脂で作成し、その表面にFRP（繊維強化プラスチック）で形を作り、その上に擬土（変性のエポキシ系合成樹脂に土壌を混ぜた、土に似せた土）を置き復元した物である。この復元が行われてから、ほぼ20年が経過しているが、10年前に修理が行われている。現状では、表面の擬土部分が所々、劣化して剥離している状況が見られる。

図2. 大型竪穴建物跡表面の擬土の剥離状況

現況の破損している擬土を除去する。この状態ではレプリカの支持体となるFRPベースが露出することになる。表層の擬土の除去は、金属製のヘラなどを用い、FRP面に損傷を与えないように注意して行った。

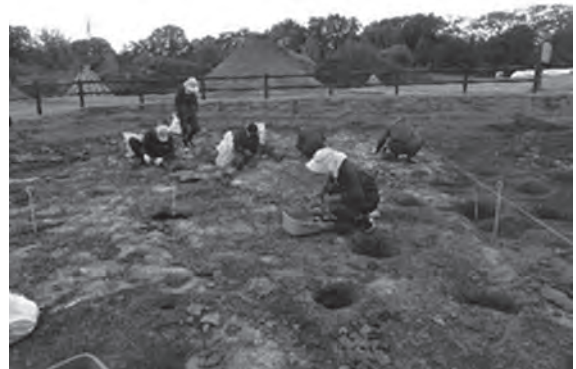
図3. 現況の破損している擬土を除去する

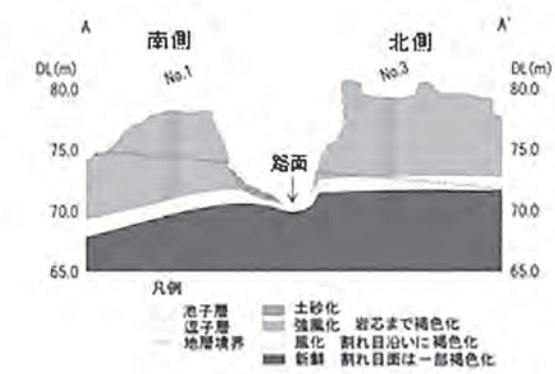
図－２ 切通の風化状況断面図

また、室内岩石試験の結果、切通に分布する池子層砂岩及び逗子層泥岩は「軟岩」に分類された。また、スレーキング試験の結果、池子層砂岩は表面から砂状に若干崩れる程度であるのに対し、逗子層泥岩は内部のヘアークラックが発達して数個の小岩片に分離することが確認された。このことから、逗子層泥岩の風化の主因は乾湿繰り返し（スレーキング）であることが判明した。

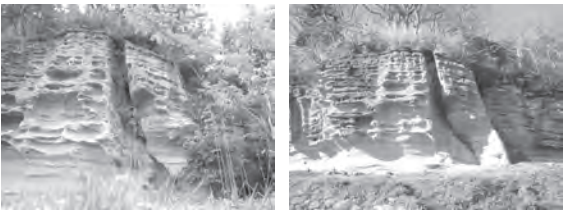
大切岸は切り立った崖面と平場が連なるダイナミックな地形が特徴であることから、整備事業では前面平場に園路を新設し、崖面の壮大さを体感できる空間として活用する計画とした。一方、大切岸崖面の一部には開口幅20～40cm程度の比較的大きな亀裂が垂直に対して20度程度の傾斜で発達し、この亀裂が連なって不安定岩塊を形成していた（写真－2）。この不安定岩塊が崩落した場合、園路に近接しており極めて危険であること、岩塊の規模が大きい為、景観上での変化が大きいことから平成25年度に保存工事を行った。

写真－2 大切岸（左：施工前、右：施工後）

保存工事の内容は、切通での調査成果や施工実績を踏まえ、地山との一体化を図る“亀裂充填工”（表－2の②）、亀裂周囲の岩盤の劣化の進行を抑制するための“基質強化処理工”（同⑤）、亀裂を閉塞したモルタルの表面の充填箇所を目立たなくするとともに、析出物の発生を抑える“擬岩処理工”（同⑧）である。

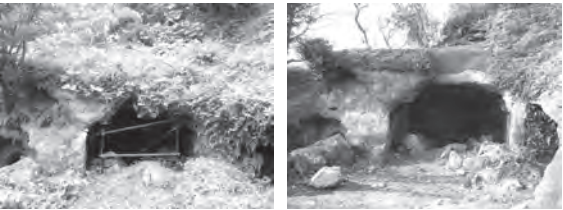
写真－3 やぐらの例（左：施工前、右：施工後）

やぐらの保存工事は、平成17年度に設計のための試験施工を行い、平成26年度から本格的に始まった（現在も継続中）。保存工事の主な内容は、亀裂を充填して岩盤を一体化させる“亀裂充填工”（表－2の②）、落盤や落石が懸念される箇所を地山に縫い付けて固定する“ピンニング工（同③）、岩盤表面に薬剤を含浸させて強化することにより風化作用を軽減する“基質強化処理工”（同⑤）、亀裂充填箇所やピンニング工頭部を景観に馴染むように修景する“擬岩処理工”（同⑧）である。

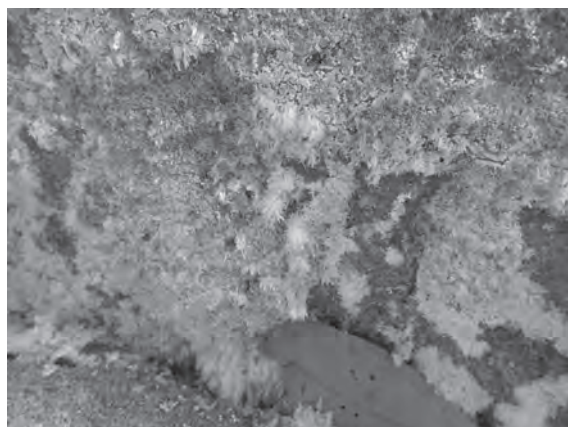
現状では基質強化処理を行うことで塩類の析出量が減少する傾向は見られるものの、根本的な解決策には至っていない。

写真－4 やぐら内の塩類
