# 文化財保存修復研究センター紀要

# 令和元年度 文化財保存修復研究センター紀要

# 令和元年度 修復・調査研究一覧

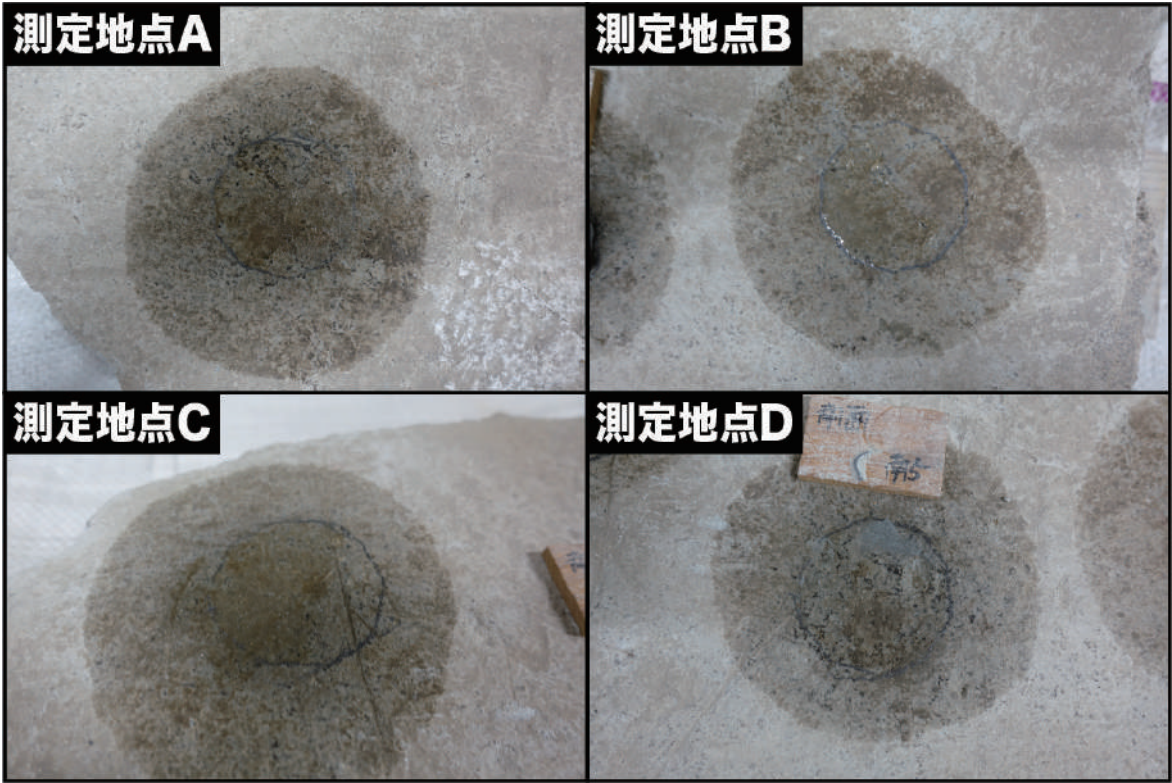
測定終了後に撮影した写真で、黒い円は測定地点でどのように水が浸透していったのかわかる（図8）。測定地点Aは他の地点と比べて、測定地点を中心に綺麗な円になっていることから、浸透するのに比較的ばらつきが少ないことがわかる。以上の結果から浸透速度のばらつきが少ない測定地点Aに関しては他の地点と比べて正確に透水係数を測定することができたと判断できる。また、A以外の地点で浸透にばらつきがみられる事やAと比べてCとDの透水係数が低い原因として石材表面の損傷状態が関係していると考えられる。

図8. 1回目の測定後の浸透度合いの様子

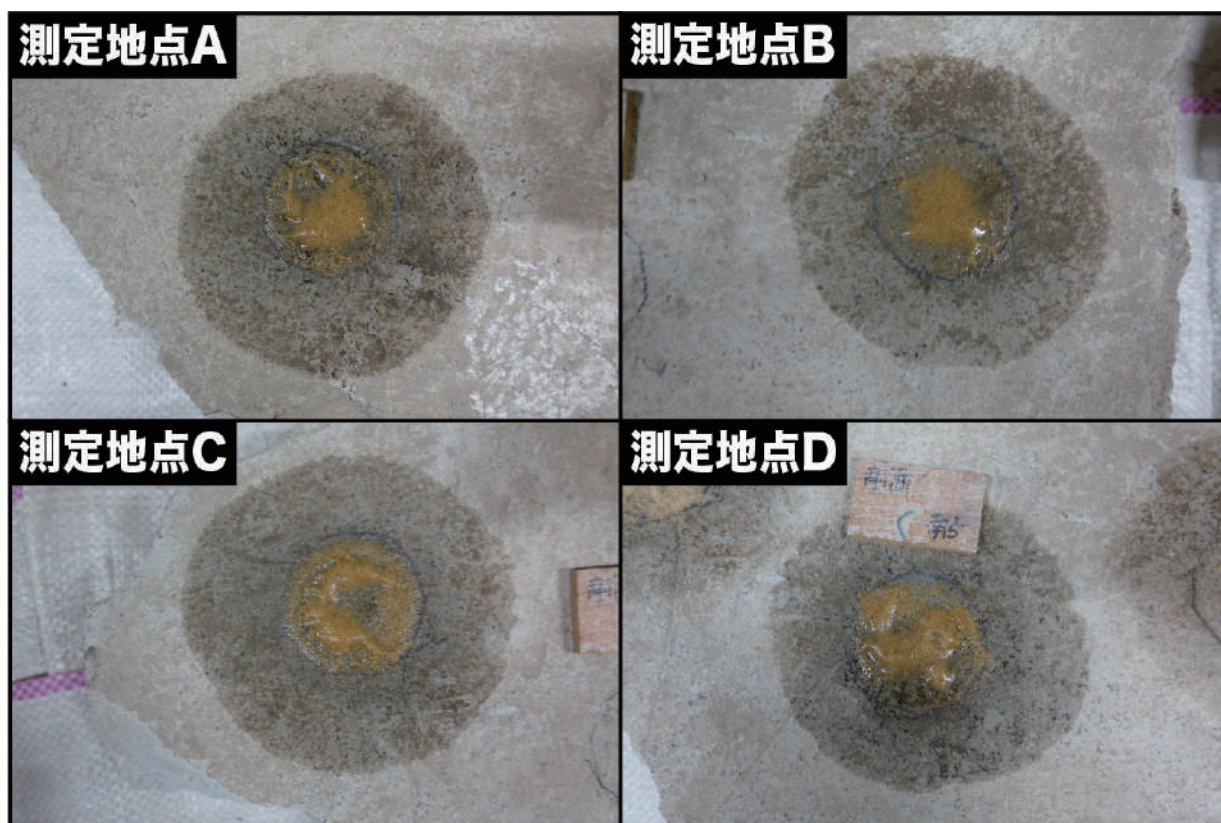
1回目の測定はすべての測定地点で透水係数が基準値と同じ数値を示した（表4）。また、測定後の写真を見てみると豊浦珪砂を散布することによって、ばらつきがなく浸透していることがわかる（図10）。しかし、測定地点Dの2回目の測定に関しては透水係数が大きく異なった。この原因として考えられるのが表面の損傷状態と豊浦珪砂の散布量の違いである。測定地点Dは石材表面に欠損部があることから、豊浦珪砂を比較的、多く散布した。散布する際に量を調節するのが難しく、他の地点より測定する度に豊浦珪砂の量が異なることが影響していると考えられる。以上の結果から表面の損傷状態がそれほどひどくなければ、砂を散布することによって浸透速度のばらつきを制

図10. 豊浦珪砂を散布した1回目の測定後の浸透度合いの様子

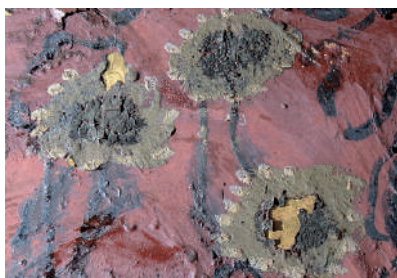
図11. 苔部分（修理前）

また松葉は描かれた当初よりもかなり暗く変色し黒色に近い農緑色を呈していた。松葉以外にも幹や苔を描いた部分に剥落、浮き上がりが見られた。褐色の幹部分には絵具層が粉状化したチョーキングの状態が見られた（図11）。苔には縮緬状のしわが生じている箇所が多く見られた（図11）。一方、鶴を描いた部分には最も損傷が少なかった。鉛白を使用した白色部分には全体に細かな亀裂が生じていたが剥落はほとんど生じていなかった（図8、9）。黒色部分についても浮き上がりは多少見られたものの剥落はほとんど生じていなかった。

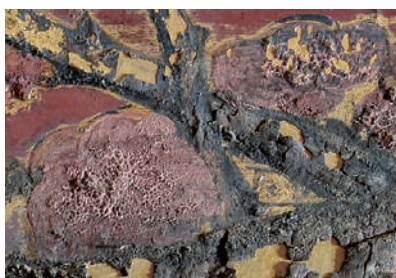
東側壁面は全体として西側壁面と比較すると絵具層の固着は良好であった。しかしながら、梅の幹や枝に、絵具層の剥落と浮き上がりが最も多く生じていた（図12）。梅の花には、剥落箇所の下層の絵具層が見える箇所（図13）や、乾燥性の亀裂が生じている箇所（図12）、全面に細かな亀裂が生じている箇所など、様々な状態が観察された。幹の一部にも乾燥性の亀裂と浮き上がりが生じていた。錦花鳥の羽には雌雄とも細かな亀裂と浮き上がり、細かな剥落が生じていた（図14）。

図12. 乾燥性の亀裂（修理前）

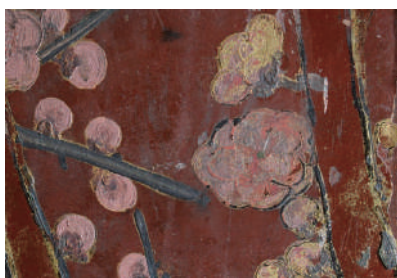
図13. 剥落箇所（修理前）

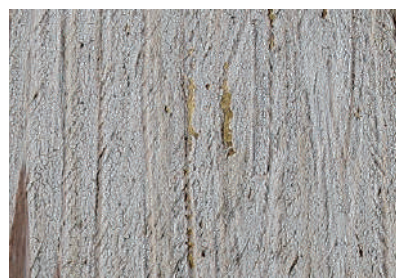
図14. 羽の亀裂（修理前）

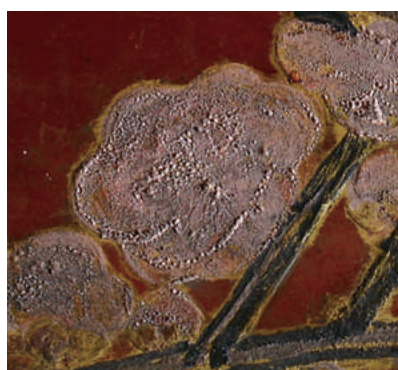
荏油は3種類の中では伸びが良く描きやすい感触があった。しかし乾燥後の状態では、鉛白で練った絵具に細かな縮緬じわが多く生じた(図42)。実物では鉛白を使用したと考えられる鶴のうち、一羽には表面に細かな凹凸があり、乾燥性の亀裂が生じた可能性が考えられる(図44)。ただ一部には縮緬じわも認められた。また、梅の花びらには、やはり一部の表面に凹凸状の亀裂が見られ、乾燥性の亀裂もしくは縮緬じわから亀裂へと変化した可能性が考えられるが、経年劣化した状態であるため判断が難しい(図43)。一方、緑青と練った絵具には縮緬じわは生じなかった(図48)。このことから練り合わせる顔料によって油と顔料の

図43. 梅の花の凹凸のある細かな亀裂。

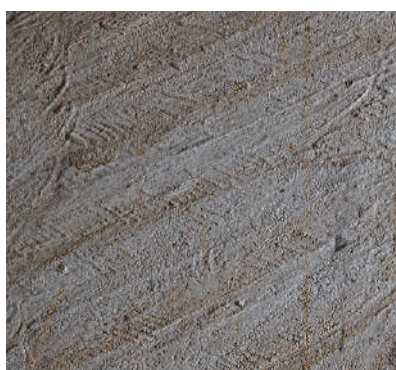
図44. 鶴の羽の筆致、細かな亀裂。

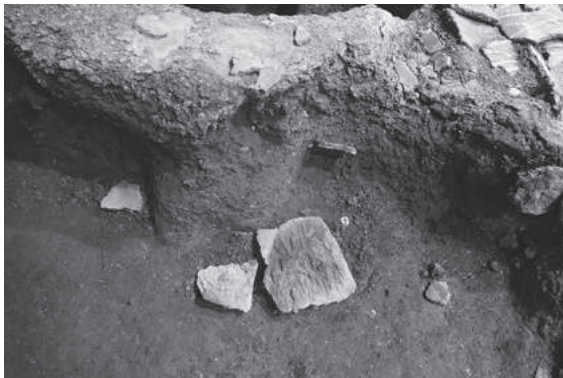
遺構の一部で、写真6に示すような大きな剥落が見られた。剥落した土は、乾燥していたため、そのまま貼り付けることは困難であったので、剥落した土を粉碎し、適度の水を加える作業を行い、剥落部分に貼り付ける作業をおこなった。剥落した土以外は用いていない。また遺物は出土しなかった。写真7は、土の準備状況を示している。また、写真8は、剥落部分に土を貼り付ける作業を示している。

写真6. 遺構の土の剥落状況

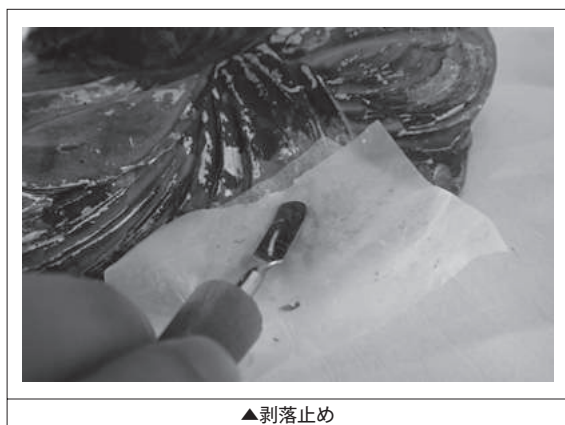
▲剥落止め

彩色層の損傷状況に応じて、アクリル樹脂（プライマルAC2235）を使用して剥落止めを行った。剥離している隙間にシリンジを使用して注入した。接着乾燥中に浮き上がりを防ぐために、熱コテを用いて乾燥を促進させ圧着（患部を典具帖紙とテフロンシートで保護しながら）した。

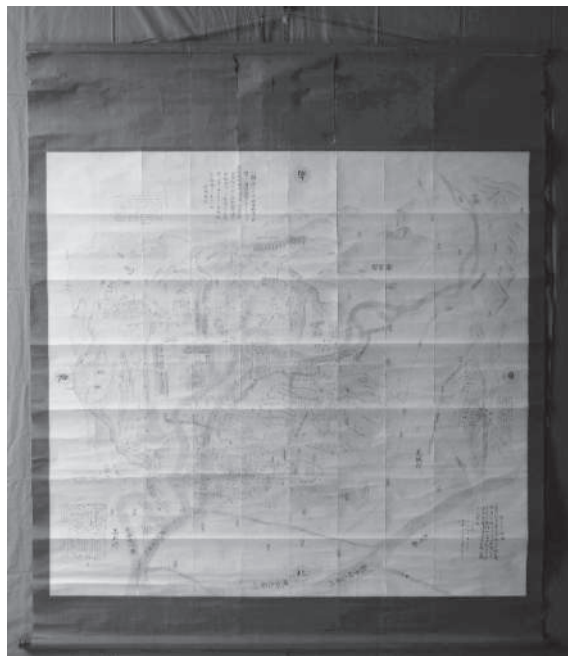
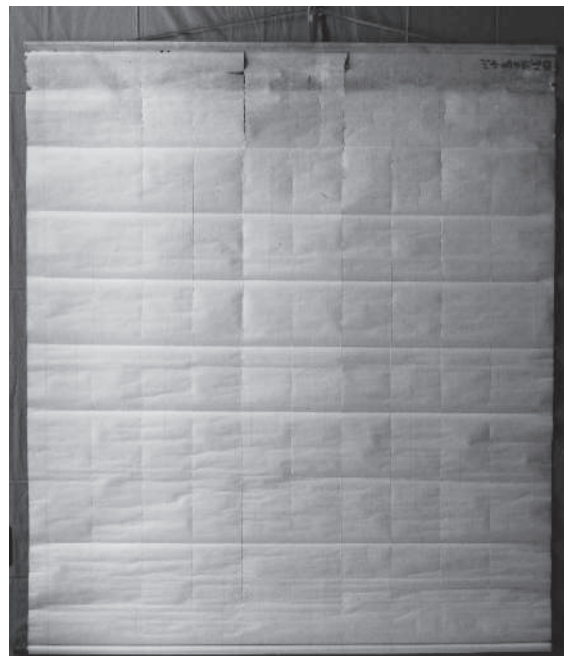
図1. 修理前（表）

図2. 修理前（裏）

### 2-1. 損傷状態

掛軸装の破れや裂けている箇所には楮紙を用いて補強を行い、強く折れている箇所には折伏せを施す。修理に使用される材料は再修理可能であり、なおかつ作品の長期保存に適うもののみ使用することとした。

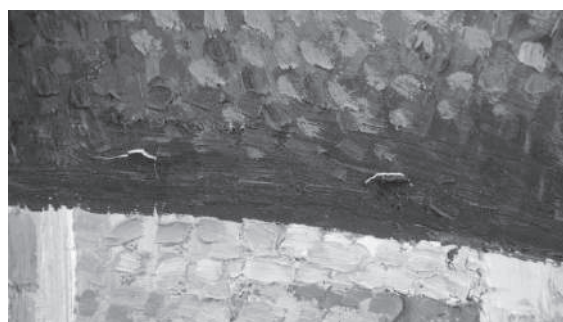
しかしながら絵画層における亀裂・浮き上がりに関しては、適正な展示のために緊急的な処置が求められた。この絵画層の損傷は、作品の保存環境に基づくものというよりもむしろ、画家の技法材料に基づく先天的な損傷であると考えられる。

図5. 修復前、部分、絵画層の浮き上がり箇所

1. 修復前に簡易的に作品の状態調査および写真記録をとり、調書を作成した
2. 作品を額縁から取り外す前に、絵画層が剥離・損失しないよう、事前に絵画層の浮き上がりの激しい箇所に、膠と典具帖紙を用いて部分的に表打ちを施し、損傷箇所を保護した
3. 作品を額縁から外した上で、作品の絵画層の亀裂・浮き上がり、剥離箇所に牛膠（5%濃度）

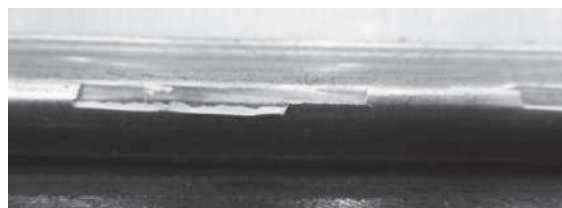
また、両額縁においては、金箔貼りがなされている箇所において亀裂・浮き上がり、剥離が緊急性のある損傷であり、特に《不明2（山）》においてその損傷度合いは顕著である。

図10. 《不明1（海）》、剥離接着前

6. 額の金箔貼り箇所の亀裂・浮き上がりを接着強化し、また剥離片を再接着した。この際、浮き上がりに対しては15%濃度の流動性の高いパラロイドB72溶液を用い、剥落片に対しては15～30%濃度のものを適宜使用した。

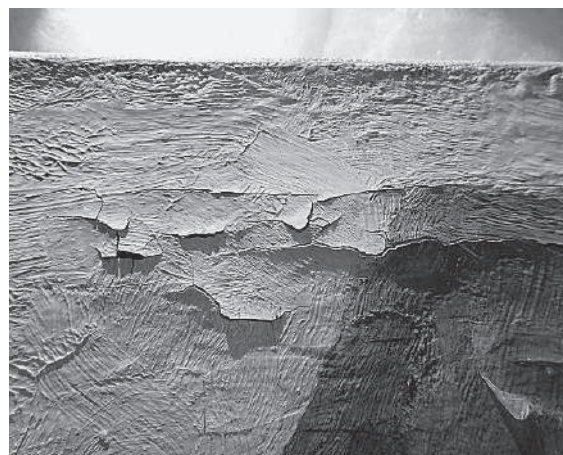
図6. 修復前、図5部分、絵画層の浮き上がり

こうした研究を元とした修復により、当作品にとり最も重要な損傷である絵画層の亀裂や浮き上がりを接着強化することができ、作品を保存する上での安全性が向上した。また、鑑賞を妨げていた絵画層の浮き上がりをできる限りもとの位置に戻し、剥落片を再接着することで美観として鑑賞性を高めた。
