令和3年度  
東北芸術工科大学

# 文化財保存修復研究センター紀要

Bulletin of Institute for  
Conservation of Cultural Property

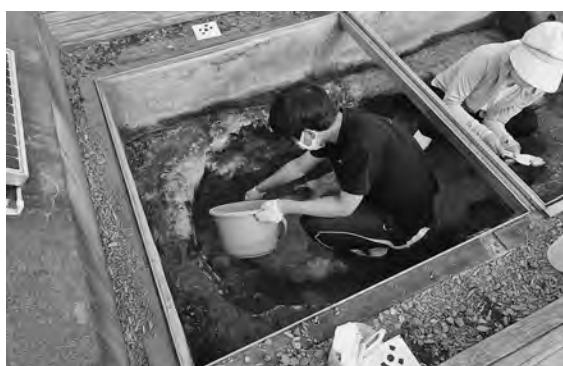
写真2. 大人の墓遺構面の強化状況

遺構面の脆弱な部分へシリコン樹脂を含む強化剤を刷毛、ブラシ等を用いて含浸した。また、遺構面のひび割れ、剥落等の部分については、茶色系土壤を用いて補填をし、その後、シリコン樹脂を含む強化剤を用いて、遺構面の強化を行った。

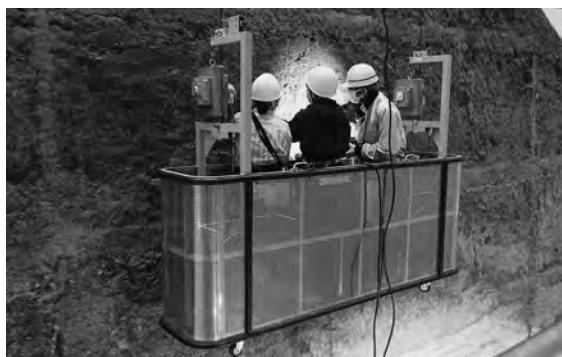
写真4. ゴンドラからの堤体表面調査

今年度の点検結果から、堤体におけるひび割れ等の発生・拡幅はほぼ確認されていない。乾燥収縮も収束状態に入っているものと思われ、直ちに補修を必要とする変化はないものと判断できる。

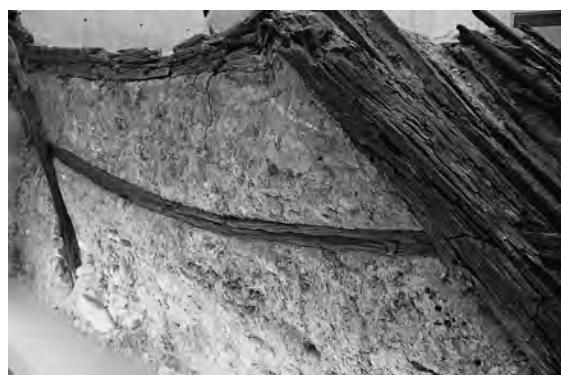
写真5. 木製枠工の現状

木製枠工では、新規ひび割れの発生は少なく、既存ひび割れの延伸も顕著ではないため乾燥収縮はほぼ収束に入っているものと思われる。前回調査で確認された表面の剥離や剥がれ落ち等は、目視観察及び触診から今回も同様に確認された。今後も状態の観察、維持管理には十分留意する必要がある。

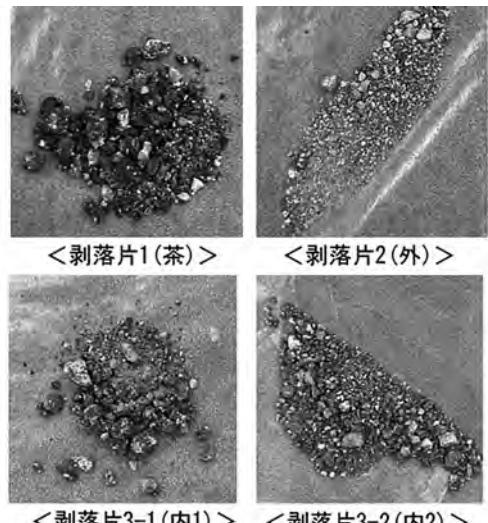
写真8. 分析対象とした剥落片試料

試験体ブロックの剥落片に含まれたPEGの分子量分布の形状から、現在、PEGの低分子化は起きていないことが分かった。しかし、ピークのすぐ部分では、相対強度が低く広がっている様子が一部剥落片で見られるため、徐々に低分子化が進

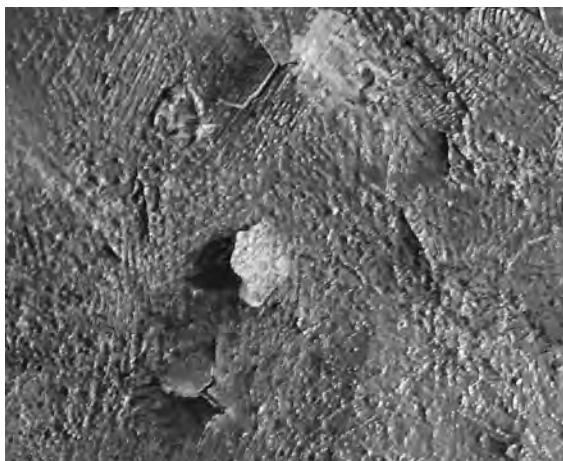
当作品は全体的には比較的よい状態にあったが、主に画面中央などに絵画層の亀裂・浮き当たり、剥離が確認できた（参照：図5）。これらの症状は、当作品を鑑賞する際に目に入る位置に発生していることが多く、作品の保存上はもちろん作品鑑賞においても、十分安心できるとは言い難い状態にあった。

図5. 絵画層浮き上がり部分写真、側光線写真

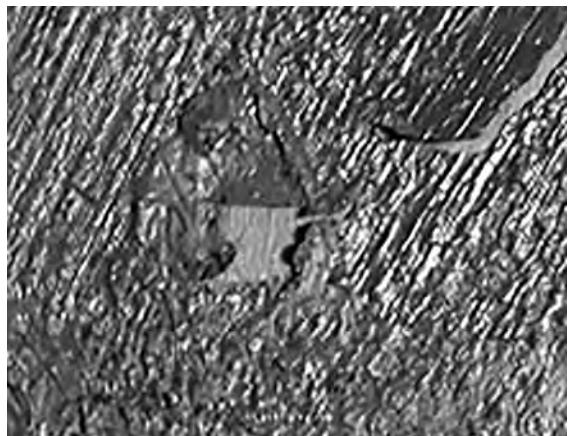
しかしながら絵画層上に亀裂や浮き上がり、加えて木枠当たりに起因する絵画層の剥落が見られる（参照：図9）。

いうよりもむしろ、画家の技法材料をはじめとした複数の要因によって発生したものと考えられる。

図9. 絵画層の剥落箇所、部分写真、側光線写真

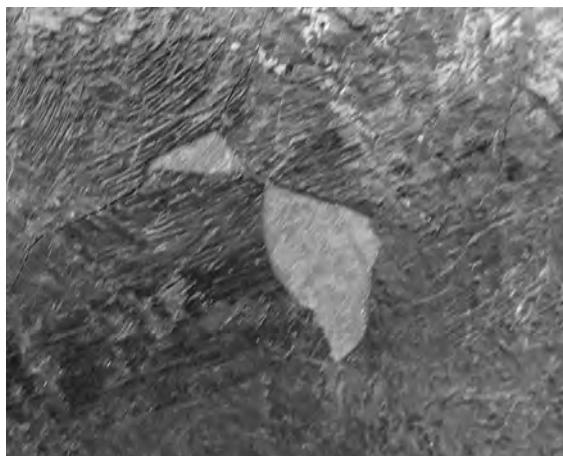
図10. 「図7」の箇所の剥離接着後、部分写真

- 作品を美術館からの搬出前に、簡易的な記録写真撮影および溶剤調査を含む作品調査の実施
- 作品搬出に準じ、5%濃度の魚膠と典具帖を用いて、絵画層の問題部分を表打ちあるいは袋状に包むことで絵画層の剥離・剥落対策の実施
- 当センターに到着後、改めて修復前の作品の状態調査および各種光学写真撮影、調書の作成
- 作品を額縁から取り外す
- 作品の絵画層の亀裂・浮き上がり、剥離箇所に牛膠（5%濃度）を含ませ、典具帖で保護・固定しながら電気コテで加熱・加圧し、絵画層の接着強化処置の実施

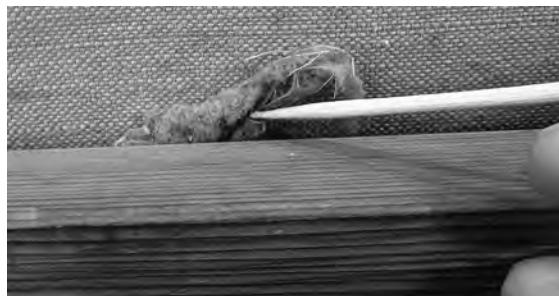
また、当作品裏面および作品上辺の張り代には埃の蓄積が見られた。特に画布と木枠下辺の間からは埃の塊だけでなく、木材の削りカスが大量に詰まっており、衛生面だけでなくキャンバスの変形の危険性があった（参照：図9）。このような埃の蓄積の位置や量に鑑みると、当作品《梨花》は本来ある一定期間額装されておらず、額装された後も、裏蓋を持たない額縁に額装されていたことが伺える。

図9. 画布と作品下辺の木枠の間に蓄積した埃類

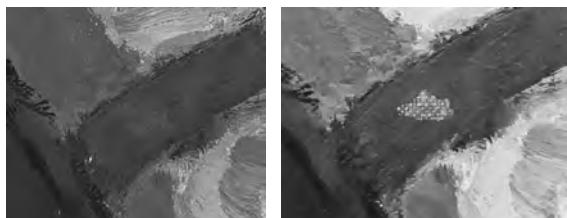
図11、12. 左は過去の補彩の除去前、右は過去の補彩の除去後

1. 修復前に作品の状態調査および光学調査を行い、調書を作成した。
2. 絵画層の亀裂・浮き上がりの接着強化を実施した。この際、5%濃度の牛膠と典具帖を用い、めくれ上がり気味の絵画層の形状修正も行った。
3. さび付いたタックスを一つ一つ外し、その都度15%濃度のパラロイドB72溶液を鏽止めとして塗布した新規タックスに入れ替える。さらに、作品基底材が直接タックスに触れないよう、基底材とタックスの間に中性の厚紙をかませた。
4. ミュージアムクリーナーを用いて作品裏面及び木枠と画布の間のドライクリーニングを施した。
5. 作品キャンバス裏面に展覧会票か何かを張り付けたような紙片の残骸があったため、これに対しメスを用いて除去した。
6. 作品表面に経年の汚れや、「2. 接着強化」で用いた膠水の残滓などが作品画面などに残っている恐れがあることから、作品画面をコットンに浄水をわずかに含ませたものを用いて洗浄した。
7. かつての修復者が塗布した保護ワニスを除去した。これはワニスの素材がケトン由来であること以外に素材不明の市販品であることから、経年と共に除去不可能になる危険性を懸念しての除去である。この処置ではイソプロパノールとトルエンを同量ずつ混合した溶液を使用した。これは修復者のワニスの粘性の高さや溶剤への反応性の低さのためではあると同時に、絵画層がこの溶液に耐えうる耐久性を持つためである。
8. かつての修復者が実施した過去の補彩および上塗りを、同じくイソプロパノールとトルエンの混合溶液で除去した（参照：図11, 12）。

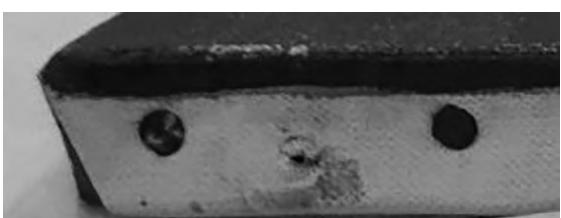
また一部作品においては、キャンバスを木枠に留めるためのタックスが酸化しており、それに伴うキャンバスの張り代の早急な脆弱化の恐れがあった（参照：図14～16）。加えて、タックスの縁に沿って張り代が破れ始めている作品もいくつかあったことから、この張り代部分の損傷の進行を緩和する処置が求められた（参照：図20）。

図19. 《ばら》、張り代箇所、タックスのさび

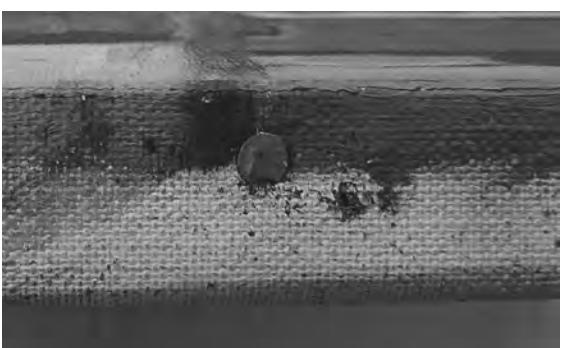
図20. 《セーヌの河岸にて》、張り代箇所、タックスの端が画布を損傷させている状態が見える

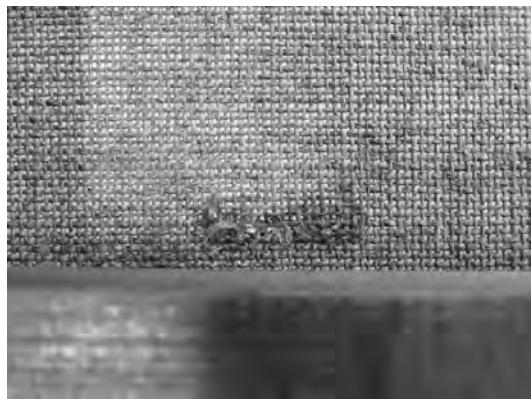
加えて《秋・ルクサンブル公園》においてのみ、支持体であるキャンバスが木枠あたりによって2か所破れたうえ、変形していた（参照：図21）。

図21. 《秋・ルクサンブル公園》、作品裏面、部分、ノーマル写真、木枠に沿って（木枠当たり）キャンバスの破れが見える

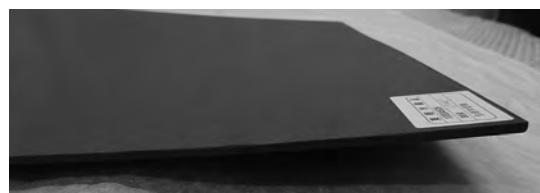
り紐の選択など、細かなことで作品の損傷発生や進行速度を緩和することが可能となる。特に当7作品においては、《秋・ルクサンブル公園》の額縁の裏蓋が著しく変形していた（参照：図23）。このような額の裏蓋の変形は、作品を適正に保存するうえで適正ではないため、裏蓋の交換が必要であると考える。

図23. 《秋・ルクサンブル公園》、処置前、額縁の裏蓋、部分、ノーマル写真、裏蓋に強烈な変形が観察された

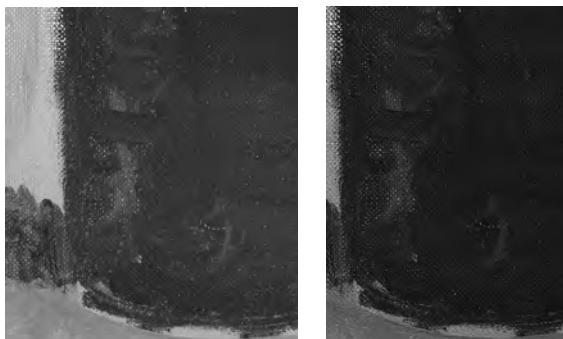
図24, 25. 左:《あねもね》、カビ除去部分の変色が見える  
右:《あねもね》、「図24」の絵画層の変色部分  
を補彩した後

- きなかつたものに関しては、メスや異物針を用いて力学的に除去した。
6. 作品裏面に対し、ミュージアムクリーナーでドライクリーニングを行った
  7. 作品画を、精製水を含む綿棒で洗浄した
  8. ごく少量エタノールを含ませたウエスで作品裏面を拭き、殺菌した
  9. タックスが変質している作品や、タックスによって張り代に破れが生じている作品に対し、タックスの酸化・変質状態によっては錆止めした新規のタックスに交換した上、タックスとキャンバスの間に中性紙をかませた
  10. 《あねもね》の花瓶を描いた部分全面に繁茂したカビが絵具層に侵食し、カビ除去後も絵画層の色味は戻らなかった（参照：図24）。よってこのカビによる変色箇所のみ水彩絵の具で補彩した（参照：図25）。
