TOHOKU UNIVERSITY OF ART & DESIGN  
Institute of Conservation for Cultural Property  
ICCP-Journal 2014 (No.6)

東北芸術工科大学  
文化財保存修復研究センター  
年報2014

## 平成 26 年度～30 年度 『寒冷地域における文化財の保存修復に関する研究』

## 平成 26 年度修復・調査研究

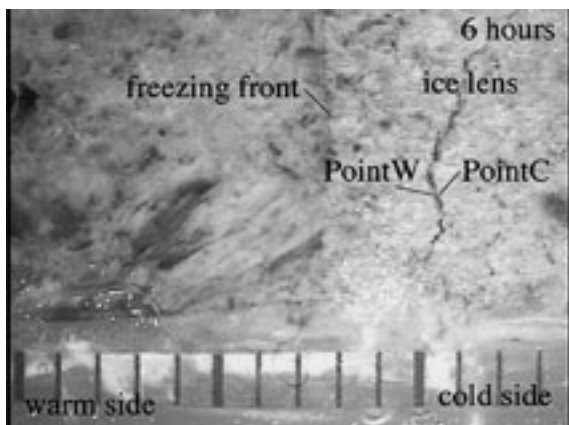
次に、凍結被害を受けやすい石材である凝灰岩（大谷石）の凍結実験について説明する。大谷石試料の両端をサーモジュールという冷却装置を用いて、片方の温度を下げ、凍結させた。実験開始後、約6時間程度で、凍結面より、低温側で氷の析出が見られた（図3）。試料中の水には、前もってメチレンブルーという青色の染料を入れておくことにより、凍結面（0°C）の位置を正確に把握することができる。

試料中に設置した熱電対センサーにより測定した試料中の温度分布測定結果から、氷晶の析出部分の温度は、-1.4°C程度と見積もられた。この部分で成長した氷晶が

図3 大谷石試料中に発生した氷晶

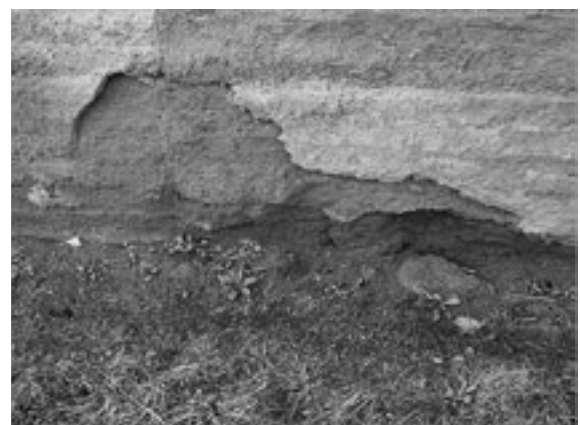
岩手県盛岡市にある史跡志波城跡の復元築地塀の写真を図5に示す。下部が凍結により劣化しているのが分か

図5 史跡志波城跡の復元築地塀の凍結劣化

る。これは、下部で含水率が高くなっており、凍上による氷晶の析出が大きくなっていると考えられる。

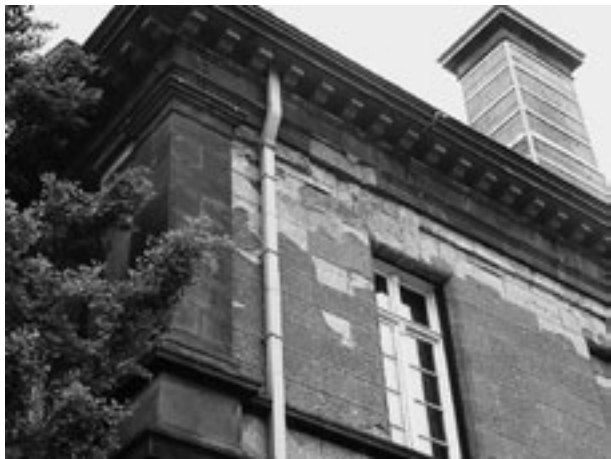
次に、北海道小樽市にある重要文化財旧日本郵船小樽支店の歴史的石造建造物の写真を図 6 に示す。ここでは、小樽軟石と呼ばれる凝灰岩の石壁が凍結によって劣化している状態が観測される。

図 6 重要文化財旧日本郵船小樽支店の石壁の劣化

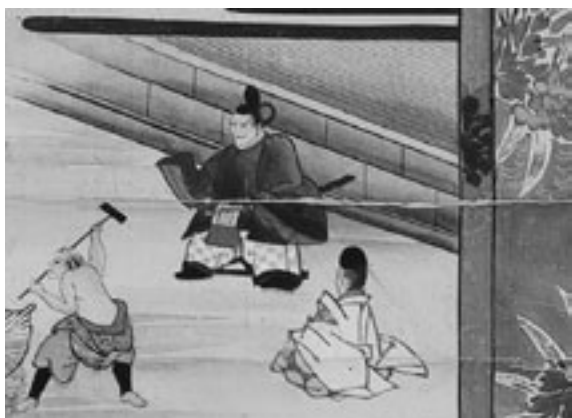
大きな横折れは、各幅に数本ずつ確認された。ほぼ等間隔の横折れは軸の径に起因している。月氏と晨旦では緑青の箇所細かい折れが集中しており、緑青による劣化（緑青焼け）による。また、晨旦では損傷の上部に折れが集中しているが、これは巻いた際に下部の緑青焼けの影響を受けたとみられる。

図9 横折れ「晨旦（部分）」

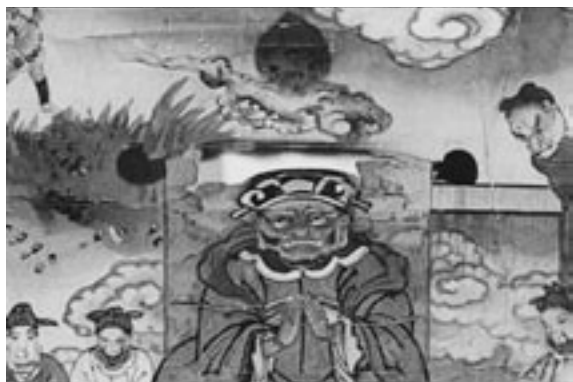
本紙の裏打紙が剥がれた箇所が3幅共にみられた。浮きの発生は裏打ちの接着力の低下が原因だが、損傷や横折れにより負担が大きくなると発生しやすくなり、横方向にのびた浮きは横折れと関連している。また、欠失箇所では本紙と肌裏紙が浮いた箇所もあり、八双や軸との境目にも浮きが見られた。各部材との接点は負担が大きくなる為、浮きなど損傷が起きやすい。

図11 損傷による裏打ちの剥離

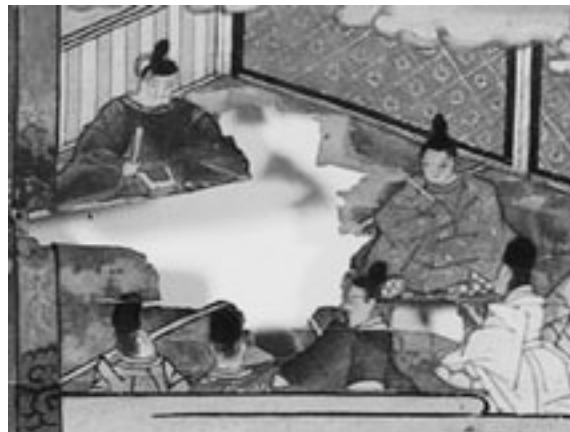
横方向に伸びる欠損は、主に折れによりできた山が擦れてできており、他にも緑色の顔料が用いられている部分で欠失がある。これは、緑色部分が緑青を用いて描かれており、主成分である銅による「緑青焼け」により、本紙が脆弱化したためと考えられる。

図13 緑青焼けによる損傷

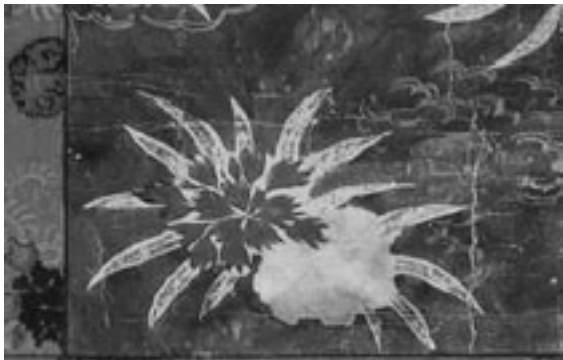
三幅共に緑色と耳部分の剥落が顕著で、耳折りは摩擦により剥落を生じており、緑色箇所は緑青焼けにより剥落が進んだとみられる。本紙が損傷することで、負担が増え剥落が進んだといえるが、緑青焼けと膠の接着力の低下の因果関係は定かではない。

図15 顔料の剥落 「月氏（部分）」

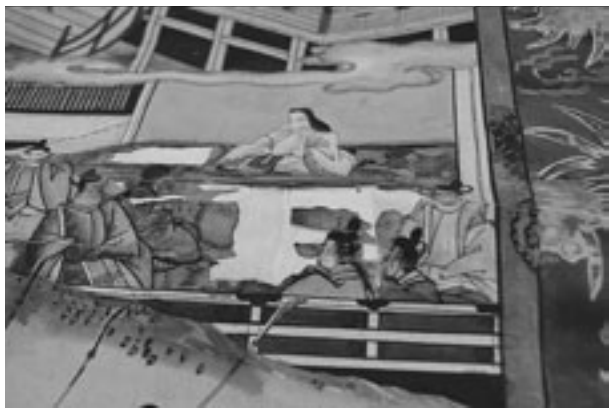
図 18 緑青焼け箇所の応急処置

1. 修理前の記録。損傷箇所の記録をとり、写真撮影を行った。通常光撮影、斜光写真、赤外線画像を撮影した（PENTAX645D・IRを使用）。
2. 応急処置。本紙欠損部の周辺は劣化し分離しそうな破片があったため仮止めを行った。また、欠損部は反り返りが強く、裏面から和紙（石州紙 3.5 匁）を当てて仮止めを行った（図 18）。

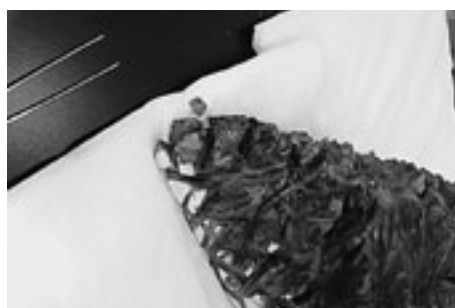
先端の破損部

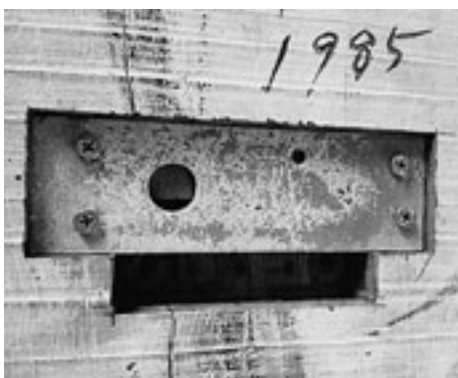
展示フックの腐食（処置前）

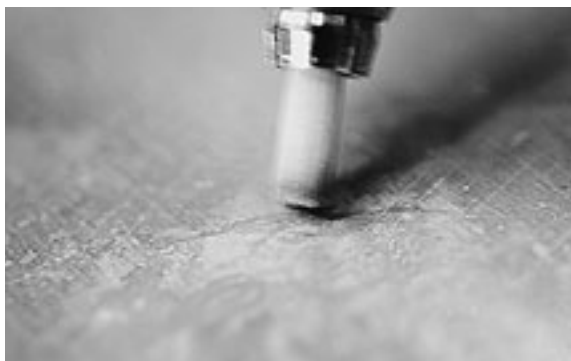
- ・ パルプ、泥の付着  
パルプ繊維、泥の付着がみられ、海水と共に付着したと考えられる。
- ・ 引掻き傷  
板全体に引きずられた、引掻いたような傷がみられた。傷部分に汚れが溜まっていた。
- ・ 腐食生成物  
パルプ繊維、泥の付着後に白色の腐食がみられた。付着したパルプ、泥などに含まれる塩素イオンが板表面の酸化皮膜を溶かし、塩素イオンが内部へ進入したため、腐食が発生したと考えられる。
- ・ 水垢、曇り  
アルミ板全体が白く曇ったようになっており、光沢が失われていた。特に背面部に水垢がみられた。アルミ板が包まれていたと思われる緩衝剤の跡がついていた。
- ・ 打痕、へこみ  
板の角部分に何かとぶつかったようなへこみがみられた。
- ・ 茶色・黒色の汚れ  
板表面に茶色、黒色の汚れがみられた。このような現象はアルミの黒変現象と呼ばれ、アルミと水とが反応

腐食生成物の除去

ガラスペンを用いて白色の腐食生成物を除去した。

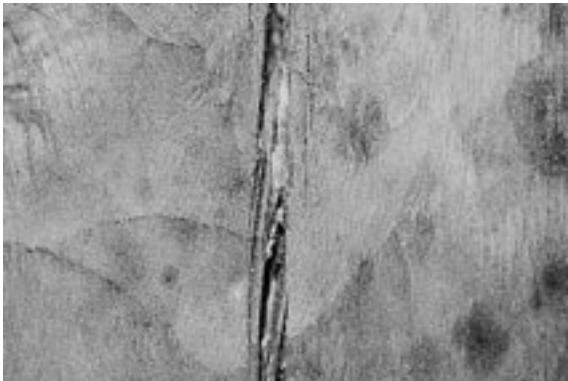
亀裂内に入り込んだパルプ繊維と汚れ

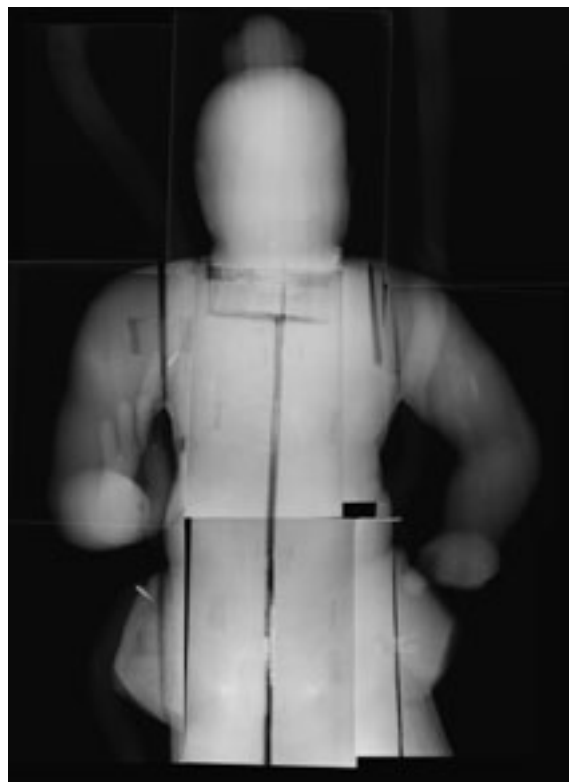
寄木造であることは外観からも明確であったが、X線透過写真より、内割りはなされていないことが明らかになった。また、内部で腐食が進んでいると考えられる釘の様子や、彩色の一部に重元素を含む顔料が使用されていることも明確となった。

写真2 吽形レントゲン写真
