6. 科学的調査結果の相互的検討による

制作年代に関する評価と修復方針の再検討

7. 修復処置実践

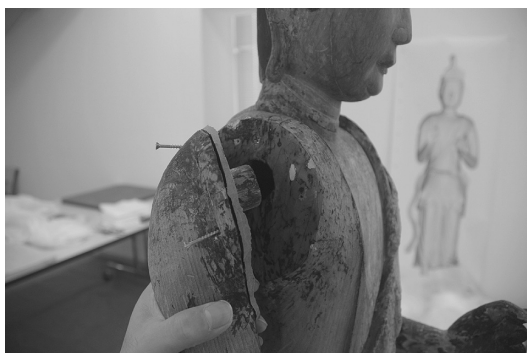
図1 腕材と体幹部材の人工木材を用いた隙間材と木ネジによる接合。

今回の修復では部材の接合に出来る限り接着剤を使用せずに処置を行うよう心がけた。その方法の一つとして、部材同士のかみ合わせが一致するように剥ぎ面に人工木材（エポキシレジン／ナガセケムテックス社製）を用いた隙間材を制作し、部材間の接合性を向上させたいうで、錆びが出にくいステンレス製の木ネジおよび真鍮釘を使用して接合する方法を用いた（図1）。なお木ネジを打ちこむ箇所は、修復前に鉄釘が打ちこまれていた穴を出来る限り利用し、釘穴に人工木材を充填して硬化させた後に打ちこみをおこなった。

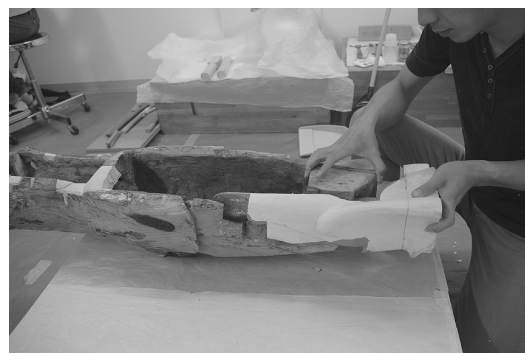
図2 左側面から像底にかけての新補材の接合。接合部分に人工木材を施して接合性を高めることで、木ネジ一本の固定だけで十分な構造的強度が得られた。

フィルムを挟んだ上で人工木材を添付することで、部材間の接合性を高めた。このように、部材の接合性の向上と木ネジによる固定を行うことにより、接着剤を一切使用しなくとも必要最低限の強度を確保することが可能となり、同時に将来における再修復の際に容易に部材を再解体することが可能となった(図2)。

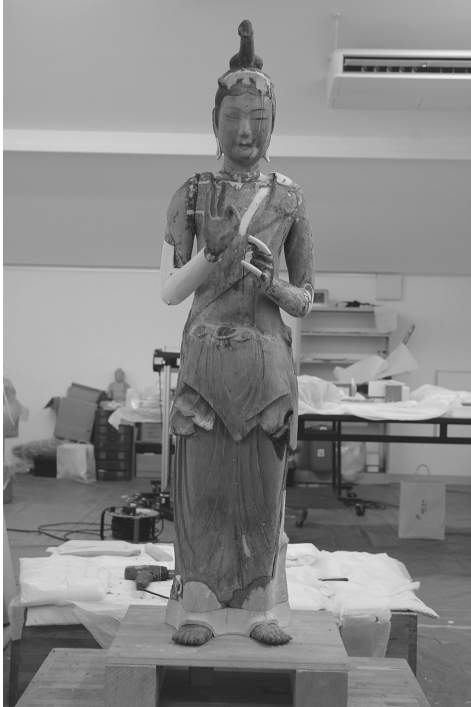
図3 白い部分が新補材、充填材を施した箇所。

部材の間には、隙間材の制作と木ネジでの堅固な接合を行っても、線上の隙間が生じることは否めない。その隙間は尊容に影響を与えるため、充填材を付加する必要がある。従来の仏像修復分野では、隙間充填には麦漆と木粉を混ぜた木屑漆が多く使われているが、色が黒色であるために今回のような素地像の修復の場合には色合わせが困難となる。また漆の黒色が素地の表面を色付けることも危惧される。そのため今回の修復では、エポキシ樹脂系人工木材の白色に近い種類のもの(スカルプウッド/システムスリー社製)を充填材として使用し、また木粉を適量加えることで接着力を調整した。さらに充填する該当箇所に、パラロイドB72の15%アセトン溶液を塗布して皮膜を形成することにより、再修理の際に有機溶剤でパラロイドB72を溶かすことで充填材を除去しやすいように配慮した。これらの方法は、充填修復箇所の耐久性と再修理の際の除去の容易性を両立させるための選択であり、庭月観音像の

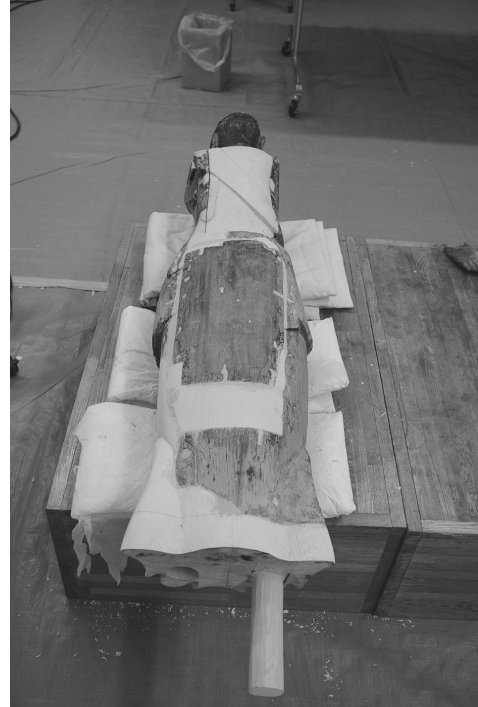
図4 上部背板、下部背板小材、左側面部および像底部材、両足納を新補した。

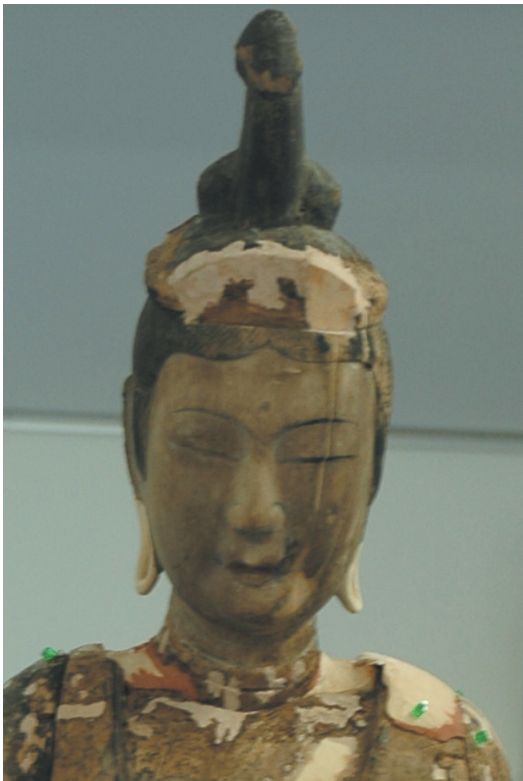
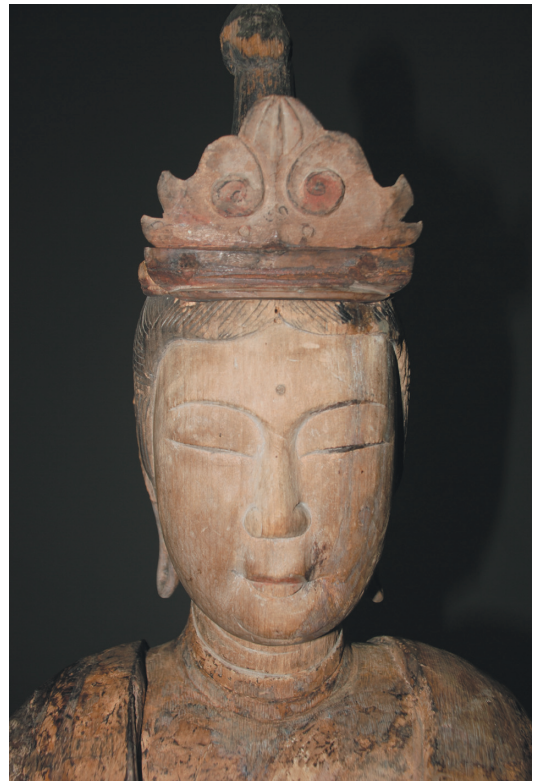
図6 頭部 補彩前

図7 頭部 補彩後

今回の修復では、新材による補作部分と欠損部補填箇所に、上述のリガティエーノによる補彩を実践した。リガティエーノ補彩に用いた材料は、補填材表面や新補木部に着色しやすいアクリル絵具（リキテックス社製）を使用することとした。配色は周辺木部の色彩を構成する色を見極めて、ローアンバー、バートアンバー、バートシェナ、イエローオーカー、セピアブラウン、アイボリーブラック、ベージュを選択し、各色を混色せずに線描で重ねることで、遠方（1メートル以上）から見た際には周辺色と馴染みつつ、近方（1メートル以内）から見た際には線のタッチにより識別ができるように留意して補彩した。なお、エポキシ樹脂系人工木材を使用した補填箇所には直接線描を施し、新材の部分には化学染料でベース色を付けた後に線描を行った。

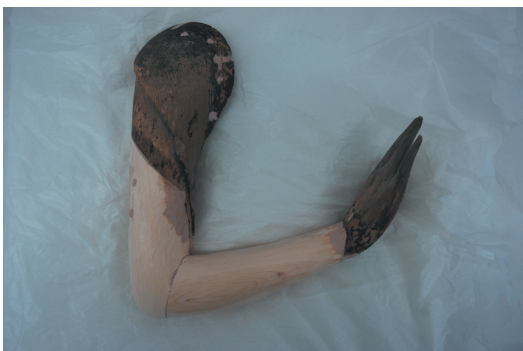
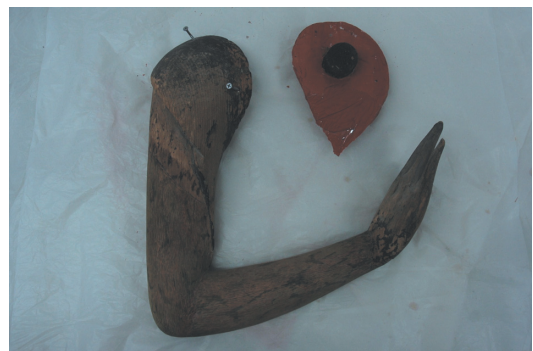
図8 右腕 補彩前

図9 右腕 補彩後

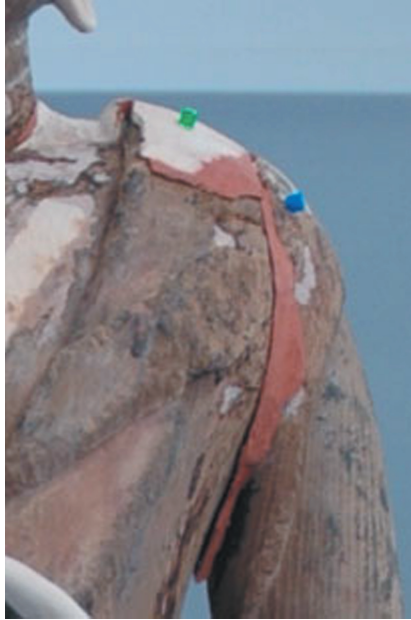
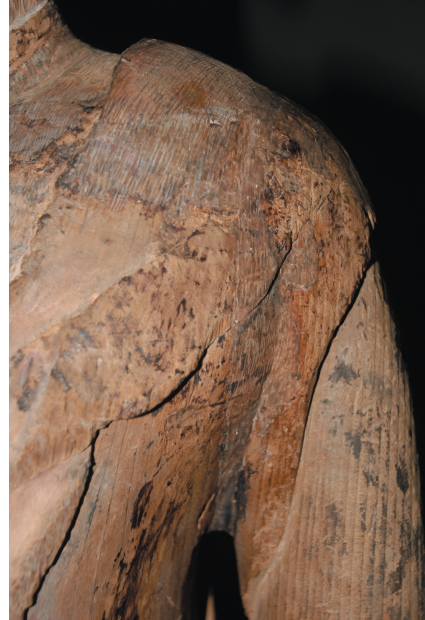
図10 左肩部 補彩前

図11 左肩部 補彩後

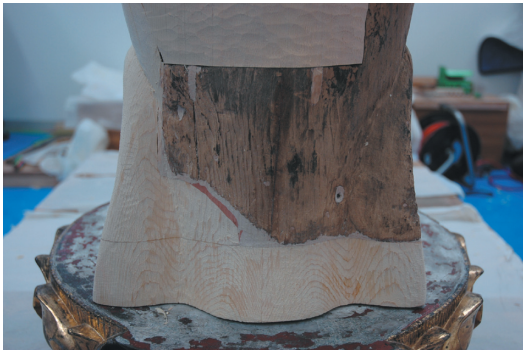
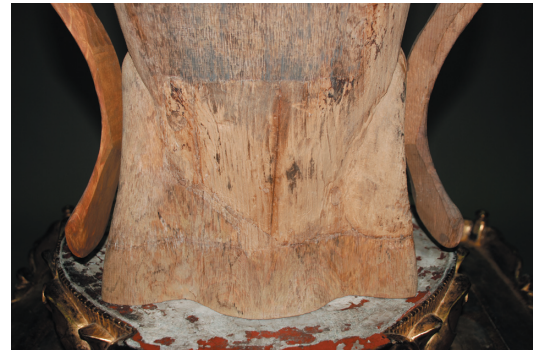
図12 背面像底部 補彩前

図13 背面像底部 補彩後

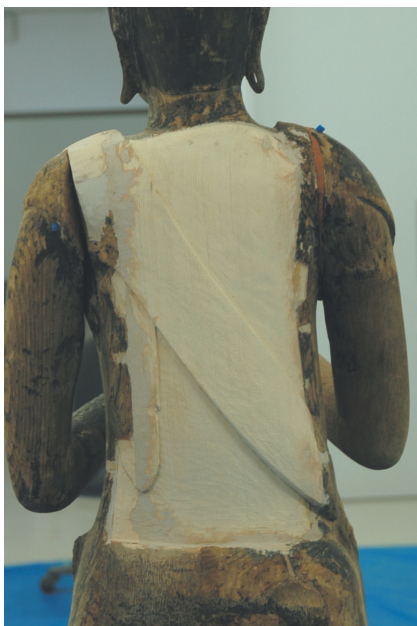
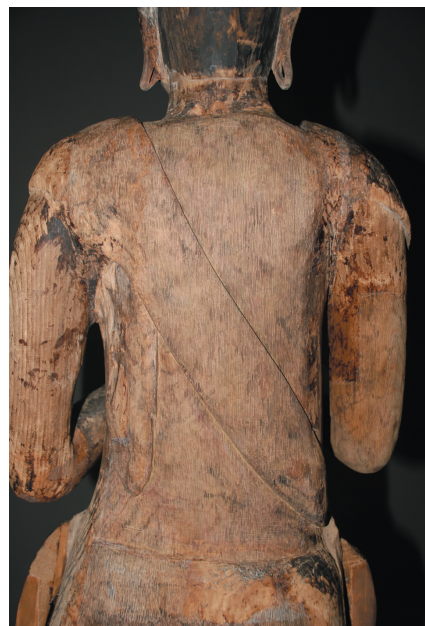
図14 背面上部背板部 補彩前

図15 背面上部背板部 補彩後
