I. 庭月観音像の科学的調査と修復実践に関する研究

庭月観音像の科学的調査と修復実践に関する研究

本論は、平成21年8月20日から平成22年8月7日に本文化財保存修復研究センターの受託研究として実践した、庭月観音像の修復に関する科学的調査による研究成果と、それを踏まえた修復実践に関する研究成果を論じたものである。

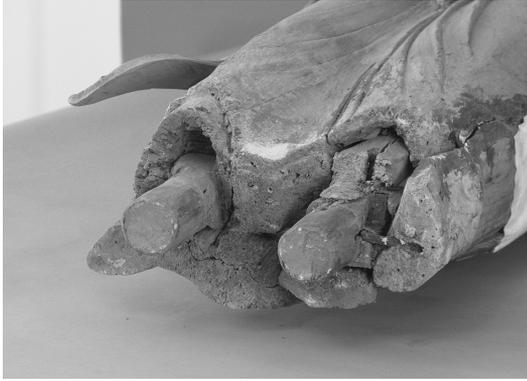
構造的損傷の内でも懸念されるのが、木材の腐朽により著しく欠損している像底部分の損傷である（図3）。体幹部の左側面から像底にかけての部位には、補修材と思われる部材が接合されているが、その接合も現状では不安定な状態になっている（図4）。そのため脚柄と像底部の設置だけでは自立が極めて困難な状態となっており、別材で彫出された両足先材や楔状の木材を挿入することで漸く自立できる状態である（図2）。

図3 像底部分の損傷

構造的な損傷は信仰対象としての本像の役割を脅かすだけでなく、本像の今後の保存のためにも改善しなければならない損傷である。そのため、欠損部への新たな補強材の付加や各部材の接合の緩みの改善、腐朽が進んだ木材の強化などの処置を行う必要があると考える。特に像の自立に関わる像底部の損傷が深刻であるため、後世の補修材や足柄材のつけ替えなどの処置が必要であると考えられる。

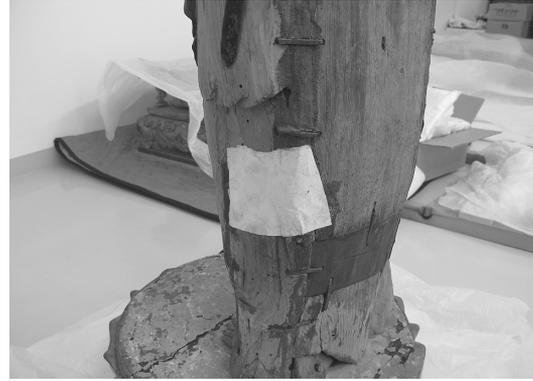
図4 左側面像底部の補修跡

左側面の膝横から像底部に至る部分には、体幹部材を鋸や刃物で平滑に成形した面に、粗雑な造形の施された別材が剥ぎ付けられていた。接合は麦漆を使用せずに鏝のみで固定されていた。

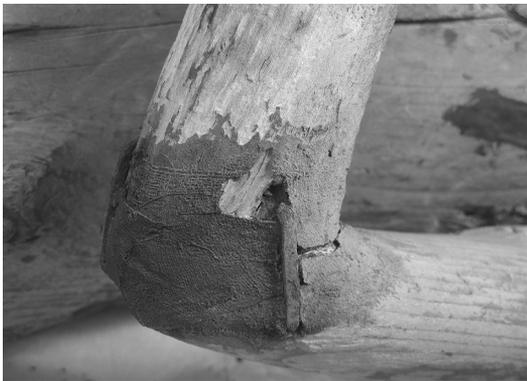
首部、両肩部、両肘部、右上腕部、右手首部、背板各材などの部材の矧ぎ目に施された鉄製の銚や釘は、そのほとんどが錆びて結合力が低下している。また上に張られた布張りも一部が剥がれかかっている状態である（図5・図6）。各部材は、現状では脱落の危険性があるほどではないが、良好な保存状態とはいえない状況である。

図5 左腕の接合部の布張りとは錆びた鍔

次に構造的損傷とともに深刻な尊容の崩壊に対する処置が必要であると考えられる。それは、現在も最上三十三観音巡礼の結願札所の本尊として巡礼者の厚い信仰を受けている本像の宗教的な価値に対する処置である。現状における本像の尊容の崩壊は、欠失部分や欠損部分によるものだけではなく、後世の補修によるものが大きく影響していると思われる。その中でも、一部にみられる白色、赤色の彩色や、各矧ぎ目の布張りや背面の紙張りは、本体の尊容を著しく損ねていると思われるため、除去する必要があると思われる。また、各所の接合に施されている釘や鋸はそのほとんどが錆び、構造的な問題だけでなく木材にも悪影響を及ぼしているため、その全てを除去する必要があると考えられる。

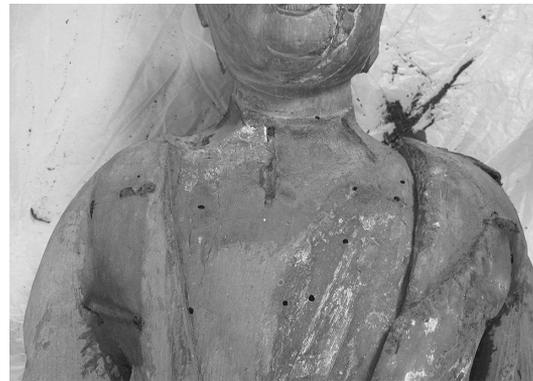
本像の全身は素地を呈した状態であり、上面を中心に埃が堆積している。腹部や胸部などの一部には白色下地と赤色顔料が施されている箇所があるが、これらは後世の修理時に補修箇所を隠すために施された後補であると思われる、現状では尊容を損なっているとと思われる。（図6）。

図6 首周り、肩矧ぎ目、左胸の補修跡

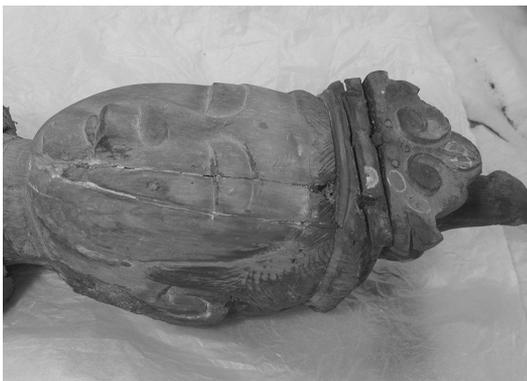
面部左側には、地髪部から顎に至る大きな割損が見られ、現状では頬の脱落部材に竹釘を打ち込んで補修されているが、部材間に隙間が生じ、顎部では

図7 面部の割損と補修跡

部材が欠損して、尊容を著しく損なっている状態である（図7）。また両耳の耳朶部分の欠損は、頭部の表現に不足感を与えている。

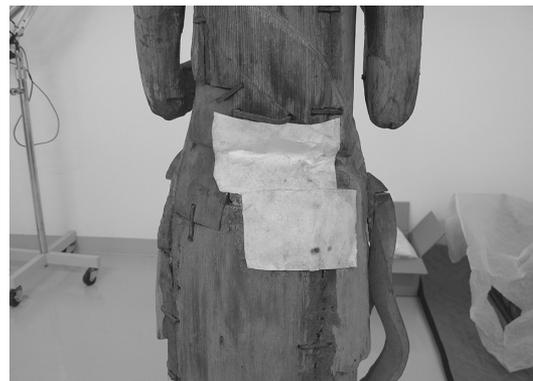
図8 背面右腰に施された紙

左手先の第2指から第5指が比較的新しい材で補われ、その造形は本像の像容と一致していない。背面腰部分の背板剥ぎ目には厚手の紙が貼り付けられ

ているが、これは前住職が背板に空いた大きな穴をふさぐために応急的に施したものであり、白い和紙の色味は本体から浮いている（図4・図8）。

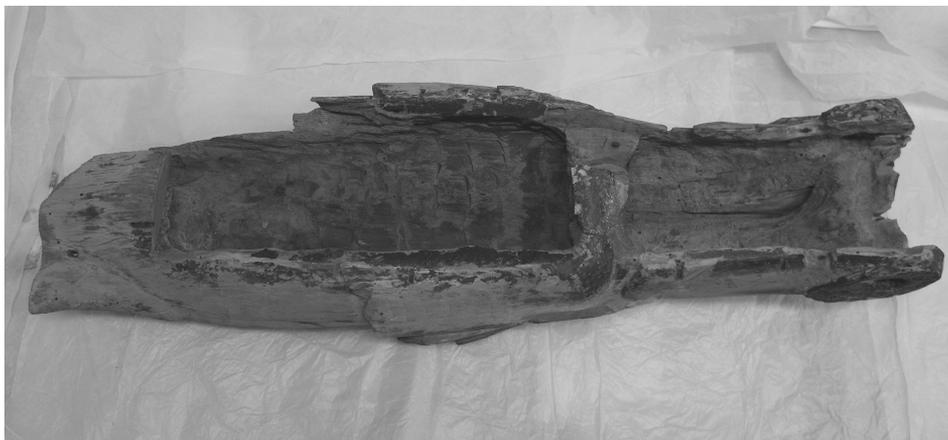
背面に施されていた紙張り、布張り、鋸を除去し、全ての背板を解体したところ、腰部に5センチほどの厚みを残して背中と腰下の上下2段に内割り（背割り）が施されていることが判明した（図9）。また、内割り内部には像の中心部分に位置する箇所に木芯が確認され、内割りは木芯を取り除くように

図9 主要部材だけに解体された体幹部材の背面(上下二段の内割り)

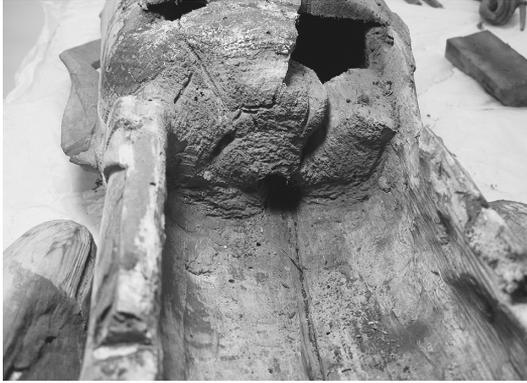
深く削られているが、像表面までを分厚く彫り残していることが分かった(図11)。さらに、内削りの彫り口は荒々しく、朽損で形状が曖昧になっているものの、1寸五分幅ほどの刃物で削りぬいたであろうことがその痕跡から確認された。

図11 内割り内部に確認された木芯

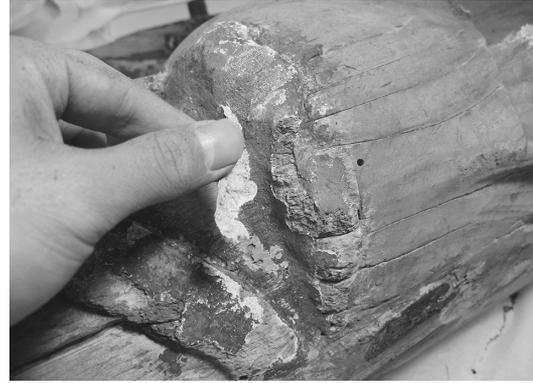
また、正面の裾の2段目の折り返し部分に施されていた後補と思われる充填材を除去したところ、下から朽損した裾の表現が現れたため、腰回りは制作当初の様相を残していると推測された(図12)。

図12 腰前面の褶折り返し部に施された後補塗膜

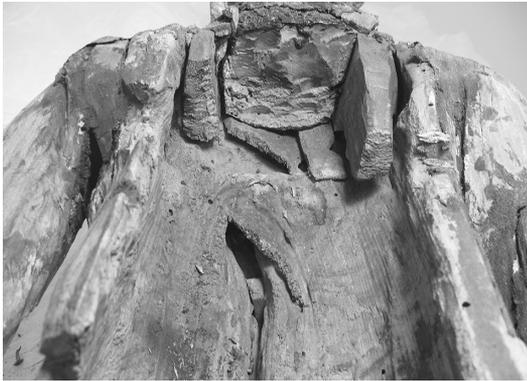
頭部は、首回りに寄せられた複数の小材を挟んで体幹部と接合されており、接着には麦漆が使用されていた(図13)。首回りの小材は、目視による観察を行った結果、頭部材とは異なる樹種の木材が使用されていると思われた。

図13 首周りに麦漆で剥ぎ寄せられた小材

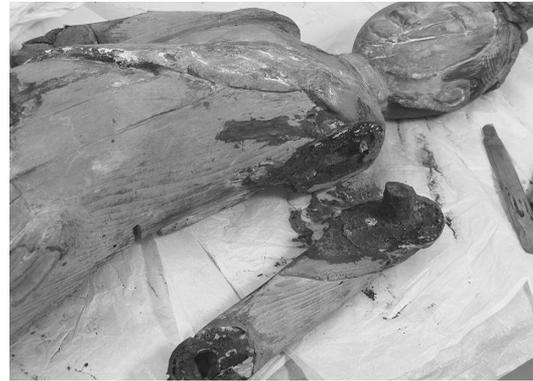
体幹部材と両上腕部材の接合が、丸柄によって接合されていることが分かった。しかし左上腕部材の体幹部側の丸柄は、柄穴が体幹部、腕部ともに真円であるのに対して楕円形であり、真円の状態で接合を仮定すると腕材が体幹部より1cmほど高くなることが分かった(図14)。

また、右上腕部材の接合面が体幹部と垂直であるのに対し、左上腕部材の接合面がやや斜めになっていることが判明した。このことから、当初は左腕をやや後方に引いた姿勢をとっていた可能性があると考えられた。

図14 左腕の肩矧ぎ面
矧ぎ面が斜めで、柄は真円から楕円形に加工されていた。

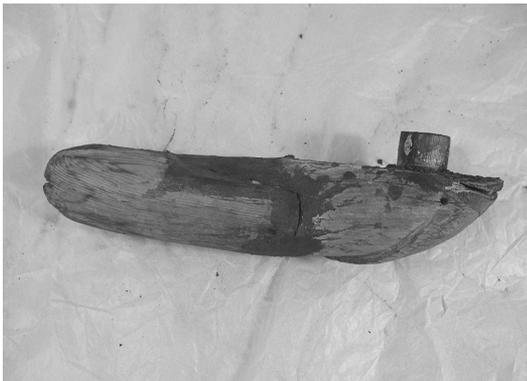
右上腕部は、ちょうど中間あたりに布張りが張られていたが、布を除去したところ、上部と下部で2材が鉤状に組み合されていることが分かった。その接合は粗雑で、背面から見た際にはまるで骨折したかのような印象を与えるものであった(図15)。また使用されている木材も、目視の観察では上部材と下部材が異なる樹種であると思われた。

図15 右上腕部の粗雑な接合
接合方法は粗雑で骨折したような印象を与える。
また上部材と下部材が異なる樹種であると推測される。

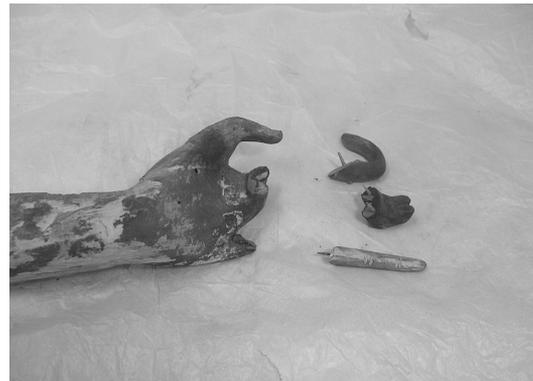
左手先の第2指から第5指までの4指は、明らかに腕材と造形的に異なるために、後補であると思われる。その造形は稚拙で、竹柄や接着剤、布張りで粗雑に接合されていた(図16)。

図16 稚拙な彫刻が施された左指先部材
