平成22年度

紀要

庭月観音像の科学的調査と修復実践に関する研究

本論は、平成21年8月20日から平成22年8月7日に本文化財保存修復研究センターの受託研究として実践した、庭月観音像の修復に関する科学的調査による研究成果と、それを踏まえた修復実践に関する研究成果を論じたものである。

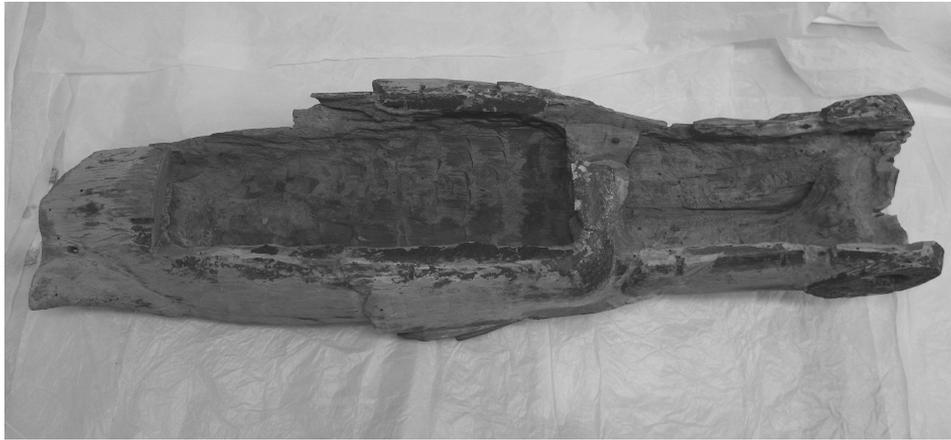
背面に施されていた紙張り、布張り、鋸を除去し、全ての背板を解体したところ、腰部に5センチほどの厚みを残して背中と腰下の上下2段に内割り（背割り）が施されていることが判明した（図9）。また、内割り内部には像の中心部分に位置する箇所に木芯が確認され、内割りは木芯を取り除くように

図9 主要部材だけに解体された体幹部材の背面(上下二段の内割り)

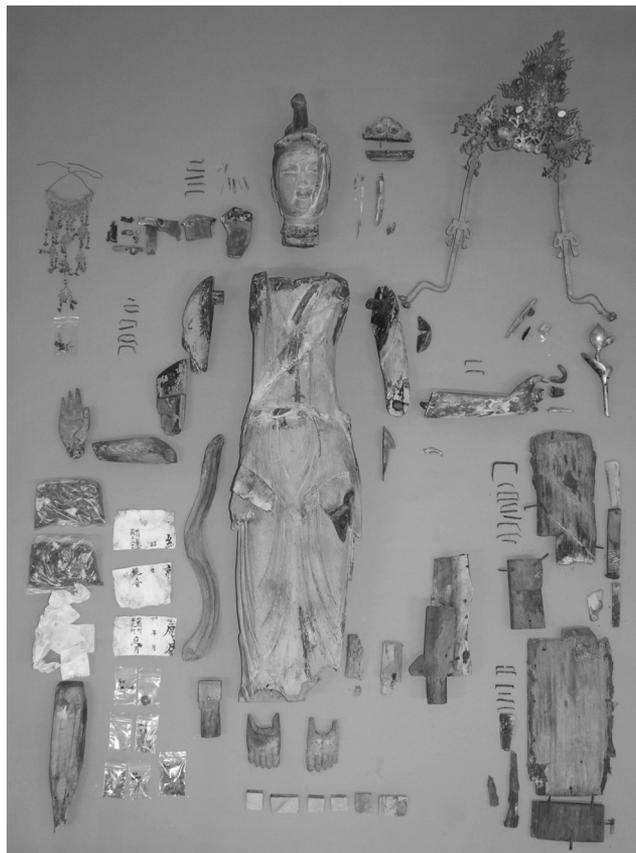
各背削りにあてられた背板は、背中部に1材(以下、上部背板材)、背中部の下部左側面から腰にかけて小材が1材(以下、上部背板小材)、腰下部に1材(以下、下部背板材)、下部背板の下方に小材が1材(以下、下部背板小材)の4材であった(図10)。

図10 解体展開写真

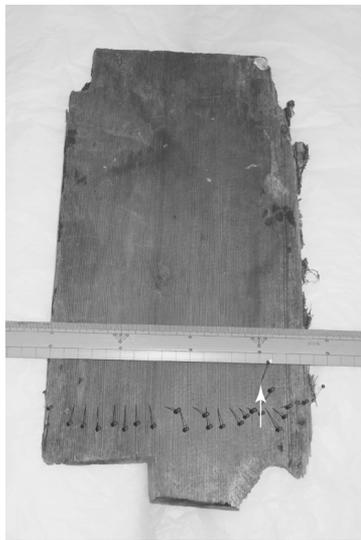
図7 本体下部背板 (ytnw001)。矢印から右側が辺材。

された標準年輪曲線であり、その報告されている年輪年代から導き出される年代とも矛盾しない。これらのことから本部材の最外年輪の年輪年代は、1270年頃と考えられる。本部材には、辺材が48層残存している (図7)。スギの辺材年輪数は現生秋田スギでの検討で、23個体について平均40.9 (標準偏差10.2) 層 (未公表データ) であることから、ytnw001の伐採年は最外年輪の年輪年代以降、そう遠くない年代と考えられる。そのため下部背板のytnw001は、13世紀後半頃 (鎌倉時代) に伐採された木と考えられる。

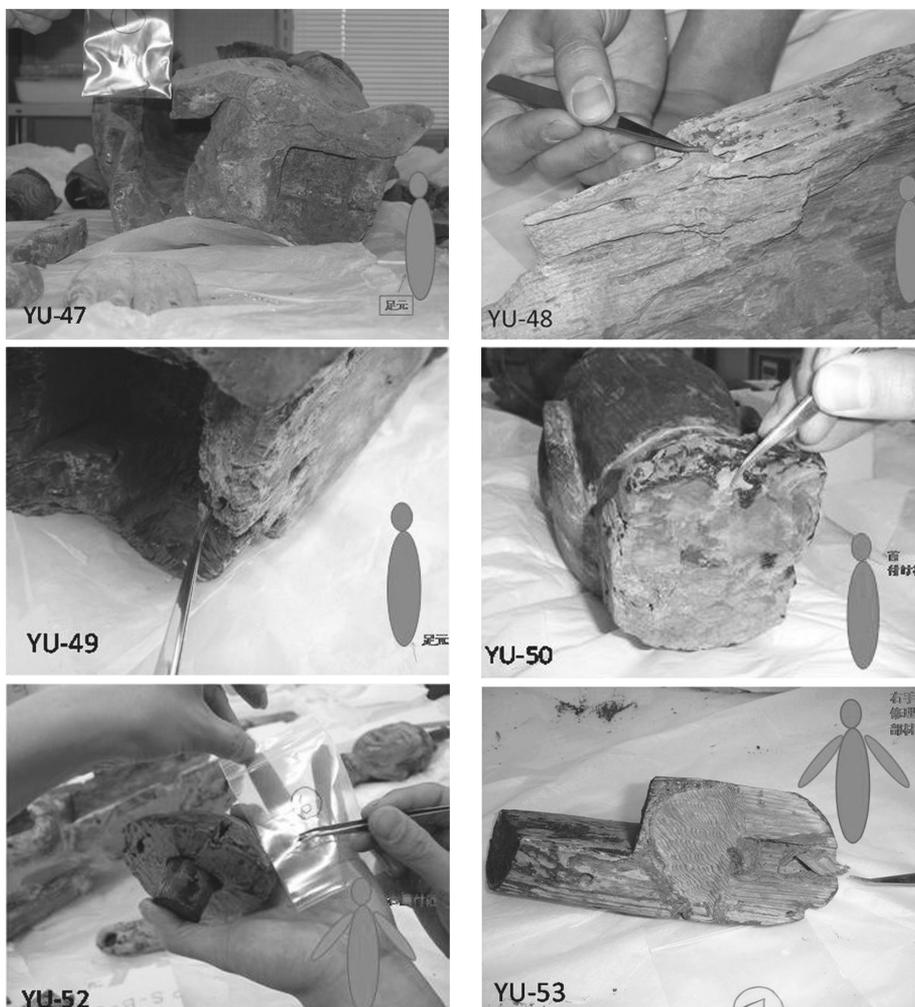
庭月観音像の体幹部材の像底部（ホノノキ材・YU-47、YU-48、YU-49）3点、頭部材の首付け根部1点（ホノノキ材・YU-50）、布部に付着した木

材1点（YU-51）、右上腕上部材1点（ホノノキ材・YU-52）、右上腕下部材1点（スギ材・YU-53）について加速器質量分析法（AMS法）による放射性炭素年代測定を行った。布部に付着した木材1点以外のサンプル6点の写真を図1に示す。

図1 AMS法で測定した庭月観音様のサンプル。それぞれのサンプルには山形大学のYU-AMS装置で測定したことを示すラボコードを明記した。

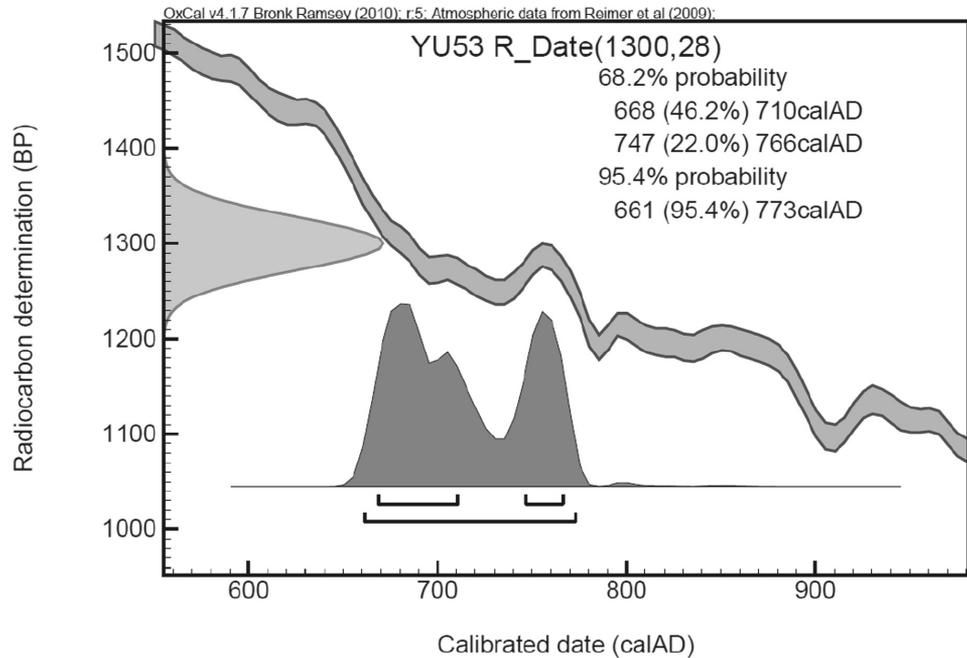
図8 YU-53の放射性炭素年代測定及び暦年校正の結果。

また、放射性炭素年代測定の結果では、採取した破損材から、本材が661年から773年の間に生育していたことが判明した。この数字は意外な結果を示すものであり、数字通りで判断すれば、この材は飛鳥時代から奈良時代に伐採された木材ということになる。しかし、採取した木材が直径7cmほどの辺材を含まない小さな材であり、本材部位から辺材まで

右上腕下部材、右前腕部材に関しては、右上腕下部材とホノキ材の右上腕上部材の結合部に大きな段差があることが造形的破綻を生んでおり、本像全体の尊容を損なっている状態であった。本像が信仰対象として現在も祀られている現状を考えたとき、尊容の回復こそが将来への継承につながると判断したため、今回の修復では再使用せずに別保存とし、新たにヒノキ材を用いて新補して、本体の形状に合うように造形することとした。

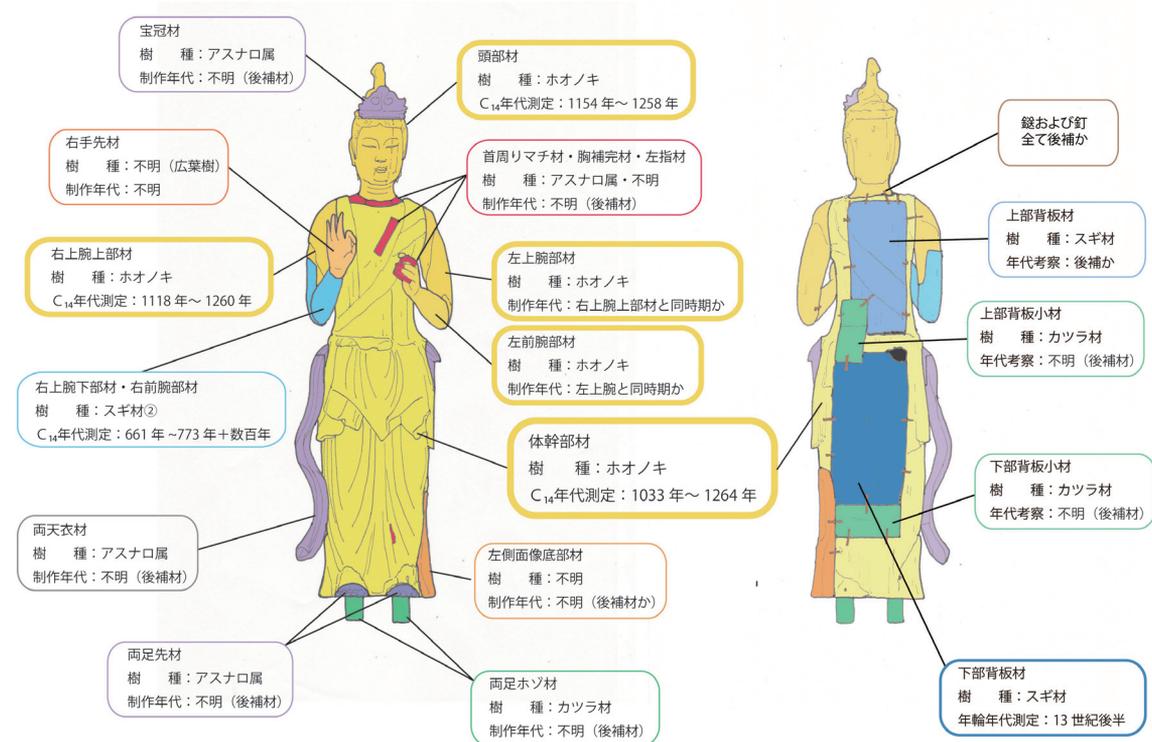
図1 科学的調査結果をまとめた図面

放射線炭素年代測定では、体幹部材が芯を含む一本の木材から彫出されている樹皮を含まない部材であり、像の木材の最外年輪から外側に何年分の年輪があったか定かではないために、正確な伐採年代は計りえなかった。しかし、体幹部材の芯周辺、中間、最外輪周辺の3か所から採取した破損材を測定した結果を総合すると、体幹部材は1033年から1264年の間の年代+辺材年数に伐採された木材であることが判明した。

造形的観察では、やや簡素な造形ではあるものの体幹部との造形に大きな破綻は見られず、また背板に体幹部と異なる部材を使用する例があることから、本背板が体幹部と同時代に制作された可能性は否定できなかった。しかし、体幹部材が美術史の見解を含めて考察した結果11世紀頃の作であると判断したため、年輪年代学測定の結果を踏まえて考えると、本背板は13世紀後半から14世紀前半頃に行われた修理の際に補われたものではないかと推定した。

体幹部材は本像を構成する当初材として根幹をなすものであると位置づけ、本材を中心にその他の部材を再構築することを修復処置の軸とした。そのため、体幹部材にみられる腐朽箇所を強化処置を実践することとした。また、本体幹部材に付随していた左側面像底材については、木材に腐朽が見られることや体幹部材との接合方法に構造的破綻が見られること、造形的に体幹部と一致していないことなどの理由から、本修復では全て除去し、新たにヒノキ材で周辺造形と合わせて彫刻した部材を新補することとした。また、像底部が切りつめられた可能性に関しては、尊容の回復のために改善が不可欠であると判断したため、全体のバランスを類例などから検討した結果、6cmの高さの新補材を像底部に加え、造形は本体の像底部の形状を地付き部まで延長させるように彫刻することとした。これにより、体幹部の構造的補強が図れるとともに像の自立性を向上することができ、また、像高が延びることにより全体の尊容の回復が得られるであろうと考えた。
