平成27年度 東北芸術工科大学

# 文化財保存修復研究センター紀要

東北芸術工科大学  
文化財保存修復研究センター

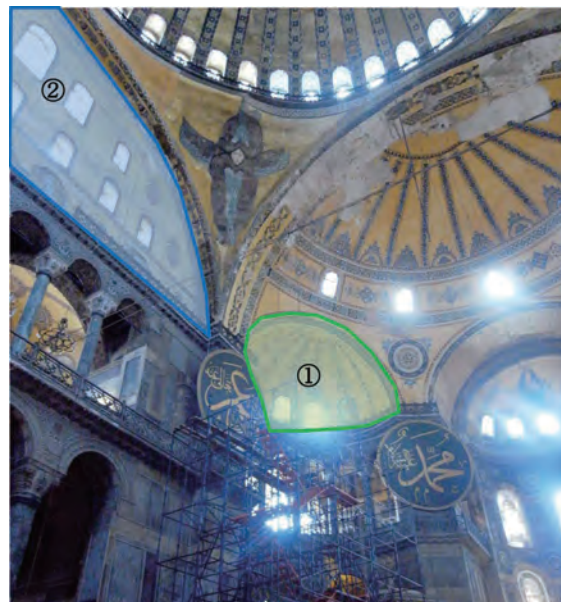
図3. エクセドラ(図中①)とティンパヌム(図中②)

ハギア・ソフィアにおいて、最も劣化の進行が顕著かつ深刻な場所として北西エクセドラ内壁面(図3, 4)が挙げられる。ギャラリー階よりさらに一段上に位置する第二コーニスレベルの東西南北四隅に設けられたエクセドラ部は、中央ドームから東西半ドームへ、そして地上階へと降りるピ

アへの接続部としての機能を果たしている。いずれのエクセドラ内壁においても、塩類析出とそれに伴う表層ペイントおよび表層モルタルの剥離・剥落がみとめられ、特に北西エクセドラでは他に比べ著しい進行がみとめられる。

この北西エクセドラの著しい劣化進行の要因として、筆者らは2008年に実施された西外壁の仕上げモルタルの除去を指摘してきた<sup>(注4)</sup>。暴露状態となった躯体は、雨水が浸透しやすい状態にあり、またレンガとレンガの間の接合モルタルは風雨によって削られさらに脆弱な状態となっている。内壁表面近傍での塩類析出は表層ペイントおよびモルタルの剥落を促進し、美観をおおいに損ねたため、外壁の再被覆が検討されはじめた。筆者らは、外壁の再被覆を推奨するとともに、躯体内部の水分量が少なくなる5月に再被覆作業を開始するよう提言し<sup>(注5)</sup>、2013年に外壁は再度モルタルで被

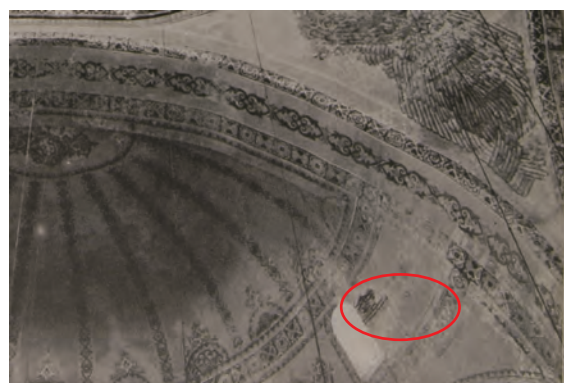
図7. 1958年Hurlimann掲載の北西エクセドラ

この時のモルタル充填が十分でなかったのか、あるいは劣化が再度進行したのか、1958年にHurlimannが著書<sup>(注10)</sup>に掲載した写真(図7)では、エクセドラ上部の窓脇で剥落により躯体が露出しているのがはっきりと確認できる。北西エクセドラの東側において1939年から1958年の間に劣化が進行したことは、隣接するペンデンティブのペイントの剥離・剥落からも明らかである。ペンデンティブに描かれているセラフィムは、1939

年の時点では比較的健全な状態であったが、1958年には上部においてペイントの剥離・剥落が進行している。

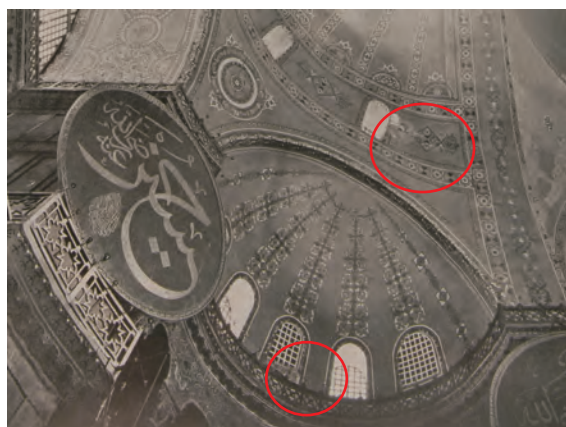
図6. 1939年Schneider掲載の北西エクセドラ

窓脇でみとめられたペイントおよびモルタルの剥離・剥落が軽減しているように見える。写真の画質の違いによるものかもしれないが、壁面中央部の劣化も同様に軽減されているように見えることから、この期間にエクセドラに対する補修がおこなわれた可能性を指摘できるかもしれない。これまでに、1926年から1931年の期間にワクフ総局が堂内にて修復を実施したこと<sup>(注8)</sup>、そして1931年からはビザンティン研究所が堂内にて調査および保存修復作業を実施していたこと<sup>(注9)</sup>がわかっている。エクセドラに対して、これらの時期に表層ペイントへの補彩あるいはモルタルの充填が実施された可能性は高い。

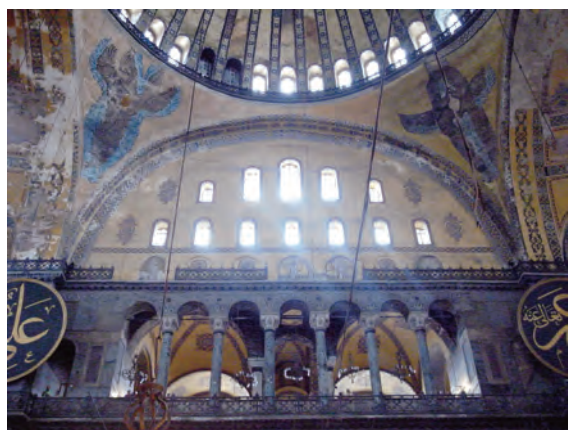
図9. 北ティンパヌム

ティンパヌムとは、ハギア・ソフィアの中央ドームを南北で支える大アーチ内側の半円形壁面を指す。南北ティンパヌムは、表面全体に黄色のペイントが施されており、リュネットや窓脇には花幾何学文様が、アーチには幾何学文様帯が描かれている。リュネットやアーチ下部からはモザイクも発見されており、北ティンパヌムのリュネットでは教父モザイク3体が保存されている（図9）。

ティンパヌムの修復履歴は十分な記録が残されていないことから判然としない。1910年頃にワクフによって南ティンパヌムの修復が実施されたのに対して、北ティンパヌムの修復に関する記録はこれまで確認されていない。1980～1990年代にロレベによって表面にペイントが再塗布されたと言われているが、記録として残っておらず、作業の内容や使用された材料を知ることもできない。

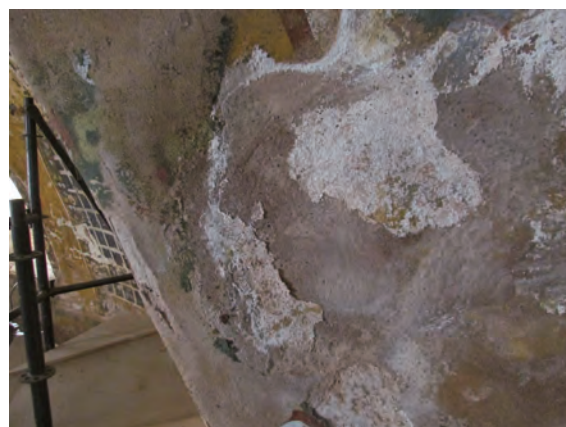
図11. 北西ペンデンティブのセメント

また、同様に海砂を含むセメントは、北西ペンデンティブにおいても使用されている（図11）。

ここでは紫色ではなく赤色を呈しており、北ティンパヌムに比べて粒度が粗く粉状化が顕著に進んでいることから、2015年5月に急遽これら赤色モルタルの除去も追加決定された。北西ペンデンティブは2002～2006年に一度、ユネスコによる

ドーム・モザイク修復事業の一環で構造補強と表面ペイントの再彩色が実施されている<sup>(注16)</sup>が、再び塩類析出による彩色の消失が進行したため、今回のセメント除去の決定に至った。ただし、1847～1849年のフォッサーティらによる修復で追加されたと言われている植物片を多く含む白色モルタル（図12）が、かなり脆く粉状化も進んでいるとの懸念もあるものの、今回の修復事業ではこのフォッサーティによるモルタルの除去をおこなわないこととなっている。

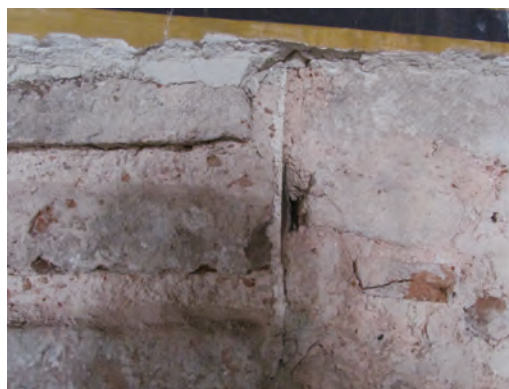
現在作業中の北ティンパヌム西半面では、表面のほぼ8割でセメントが使用されており、2015年6月24日の時点でそれらの除去は完了した。作業は、異なる壁材、おそらくセメント塗布以前の壁材が残存している箇所（図13）があればそのまま残し、また壁内からモザイク断片（図14）が発見された場合には補強しそれ以上のセメント除去をせず残すなど、注意深くおこなわれたと言える。また今回の修復によって、これまで一度も確認されてこなかったティンパヌム壁面の構造が明らかになったことは、学術的に意義があると言える。特に壁に打ち込まれた木材や銅の補強材（図15, 16）の存在は、その目的と効果を評価・検討する必要がある。

図13. 窓の修復以前の壁材が残存している箇所

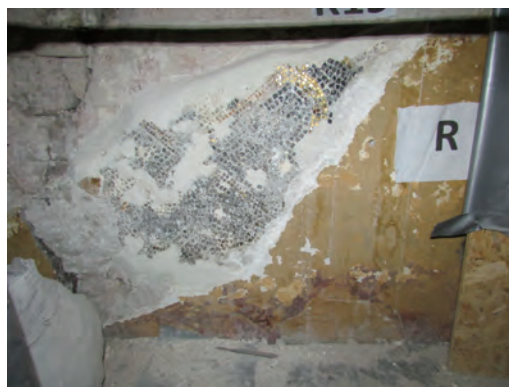
図14. 新たに発見されたモザイク断片

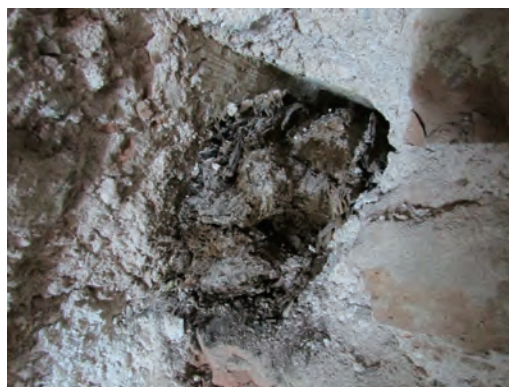
図15. 木材の補強材

本調査成果は、引き続き実施される北ティンパヌム東半面での修復にとって参考となる基礎的資料であり、博物館と協議し適切な修復の実施につながるよう今後も調査を継続していく予定である。また、今回の修復作業の中で、壁体に木製および銅製の補強材が挿入されていることも明らかとなった。この木製補強材の年代測定の実施と、修復完了後、つまり新たなモルタルで被覆された壁面の経過観察および劣化予防対策の検討が今後の課題である。

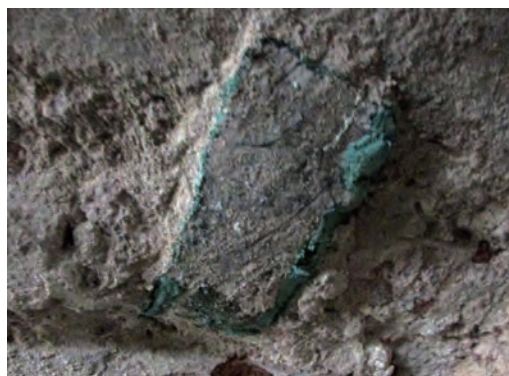
図16. 銅材の補強材

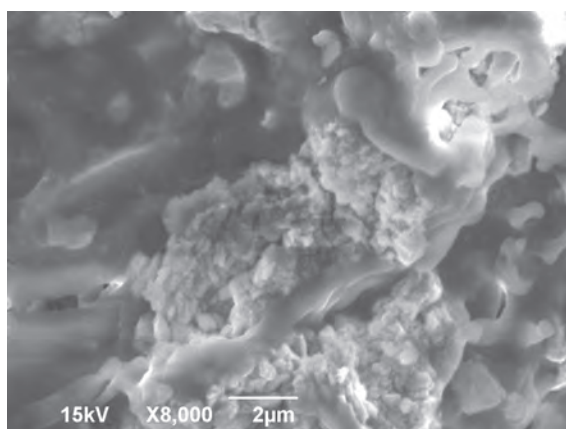
Fig.4 七瀧大聖不動明王火焰光背剥落片（彩色面）のSEM画像

SEM観察によりほとんどの剥落片・接着剤片に真菌菌糸と胞子を確認することができた。この菌糸発生状態は大きく二つに大別する事ができ、表面を這うように菌糸を伸ばした状態（Ⅰ型）と顔料粒子または大きなクラックの隙間に菌糸が潜り込んだ状態（Ⅱ型）に分けられた。観察結果によりⅠ型に分類されたのはFig.5、6、7、9となり、Ⅱ型に分類されたのはFig.4と8である。

Ⅱ型に分類されたFig4の七瀧大聖不動明王火焰光背剥落片（彩色面）の顔料粒子は比較的大きい（粒子径1～5 μm）傾向があった。これら、Ⅰ型とⅡ型の特徴から、菌糸の深部への生長は顔料粒子の大きさに依存しており、顔料粒子が大きいほど粒子同士の接着力が低下して隙間が生じやすくなり、粒子が小さい場合は深部へ入り込むことができないと考えられる。一方、顔料が混合されておらず接着剤として使用された接着剤片（特に黒色化した膠）には菌糸が根付いている傾向があった。根付いた周囲に小さな穴が生じていることから観察で多く確認されたクラックの原因の一つでもあると考えられた。また、この小さな穴は菌糸が生長する際に産生すると考えられている分解酵素由来であると考えられた。この穴の大きさは様々であり、大きくなるにつれてクラックに発展していくと考えられる。しかし、クラックへの発展理由は真菌が産生させた分解酵素のみであるとは判断しがたい。データロガーの温湿度測定結果から、温湿度も大きな要因として働いていること

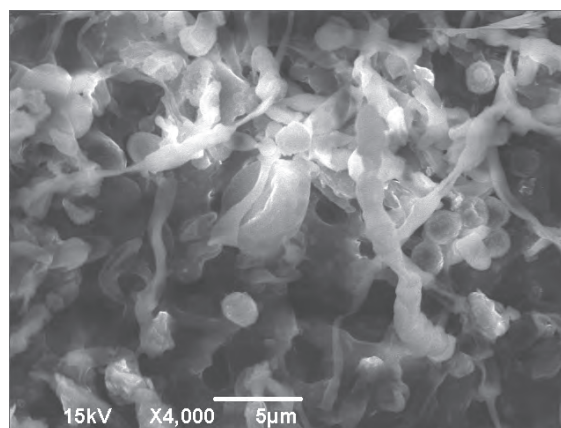
Fig.6 木造如来立像接着剤片（黒色）のSEM画像

Ⅰ型の接着剤片と剥落片の表面状態で共通するのは平滑な点である。御像制作当時の接着剤（膠）と推測された木造如来立像接着剤片（黒色）はクラックが生じているものの、深部まで入り込んだ菌糸は多くは見られなかった。Fig.8は彩色層ではあるが滑面状であり、ひび割れ（約 $3\mu\text{m}$ 幅）以外クラックが無い部分は顔料粒子がかなり小さい。粒子同士密な状態で顔料層を形成している為、菌糸は潜り込めず、根付いた状態を確認できなかった。他方、木造如来立像にみられた接着剤片（黒色）や御前護身仏表面からの剥落片の表面には菌糸が根付いたような状態で発生しているのが確認できた。

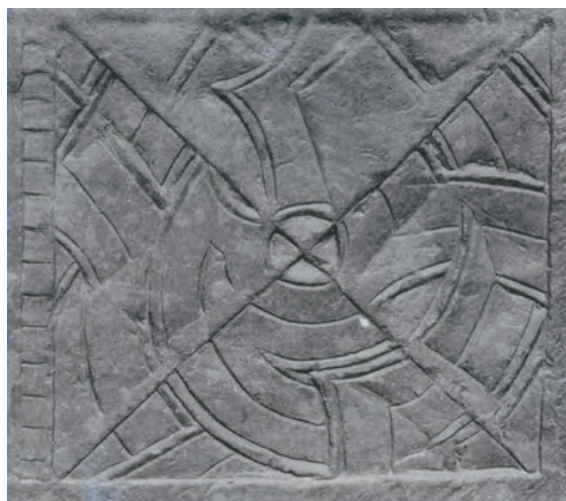
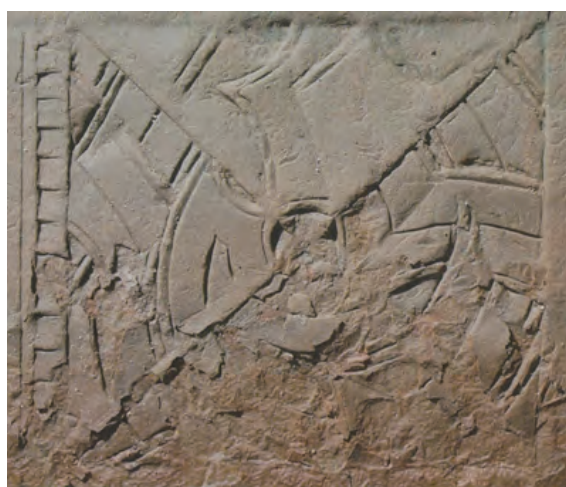
図1. 千足古墳内の石障直弧文の写真（上：1936年梅原末治らにより撮影、下：2009年新納らにより撮影）

史跡造山古墳第五古墳の石障は、2009年10月の岡山大学の調査の際に表面の直弧文の劣化が確認されたため、史跡造山古墳（第五古墳）保存整備委員会が設置され、保存対策について検討された。千足古墳石障の直弧文の写真を図1に示す。左の写真は、1936年に梅原末治らにより撮影されたもので、右の写真は、2009年に、新納らにより撮影されたものである。右の写真では、直弧文の下部に剥離が見られる<sup>2)</sup>。そして、2011年6月に開催された保存整備委員会にて、石障保存のために石障を千足古墳より岡山市埋蔵文化財センターの保管庫まで移動し修理することが決定された。石障の移動は、2011年12月12日に行われた。

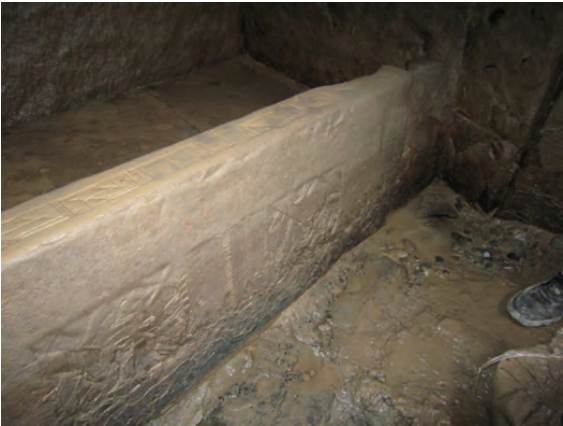
図2. 千足古墳内の石障の様子

千足古墳内の石障の写真を図2に示す。石障の前面の床部分が雨水の浸透水で覆われている様子がわかる。そのため、古墳内の石障と平衡する周囲の湿度は、ほぼ100%であったことが推察される。

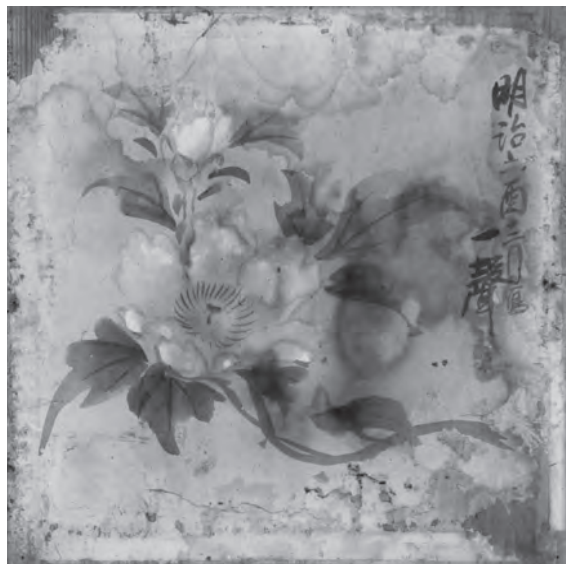
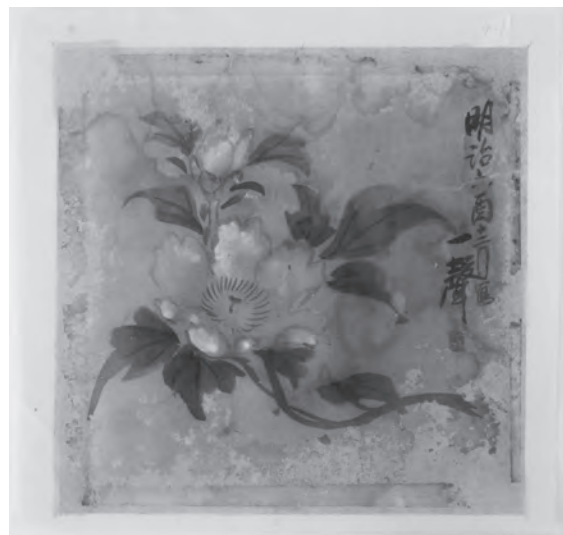
図1 修理前<sup>1</sup>

図2 修理後

本稿では全画面を比較することはできないが、修復前と修復後を比較すると、クリーニングにより汚れが緩和され、虫損などにより傷み支持板から剥がれていた本紙も、裏打紙を交換したことにより補強され安定した状態となった。本紙の色調も各面ごとに汚れや褪色などにより異なっていたため、各面ごとに補彩を行い、色調の調和を図った。全体の鑑賞性が向上し描かれた図様が明瞭になったことが分かる（図1、2）。

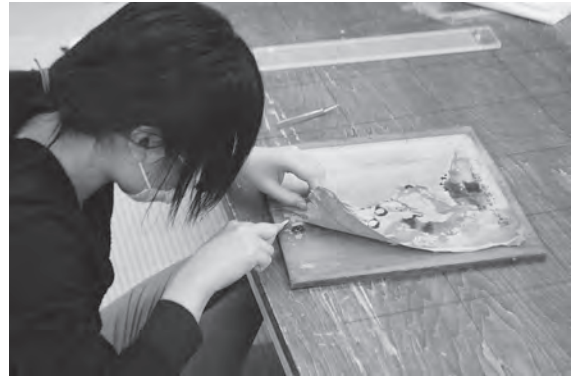
図4 支持板からの解体

8. 本紙の上にポリエステル紙とゴアテックスを重ね、吸水紙をさらに重ねて上から全体に湿りを与え、本紙周囲の糊を軟化させた後、ヘラを用いて慎重に板から解体した（図4）。

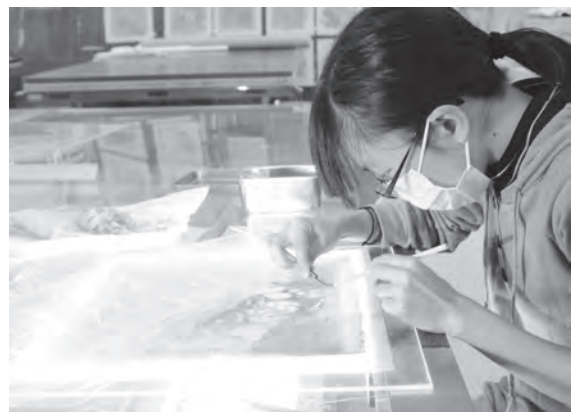
図5 旧肌裏紙の除去

9. 本紙の組成に近い紙を天然染料の矢車で染め補修紙を作成した。
10. ライトテーブル上で本紙を吸水紙とポリエステル紙の上に置き、噴霧器を用いて水を与え、画面のウェットクリーニングを行った。
11. ウェットクリーニングの後、ライトテーブル上に敷いたポリエステル紙の上に本紙を裏返して寝かせた。透過光や斜光を用いて裏打ち紙と本紙の状態を確認しながら、ピンセットを用いて旧裏打ち紙を除去した（図5）。

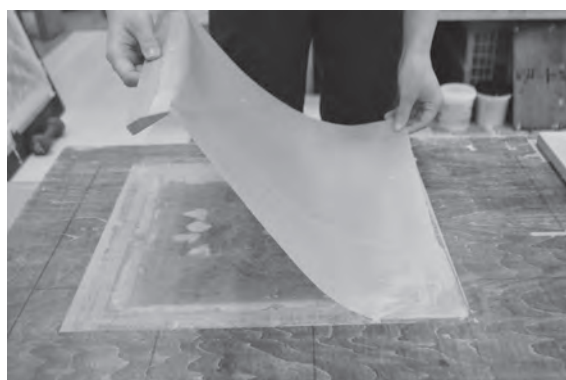
図6 裏打ち（肌裏後に裏打ちを重ねた）

12. 損傷を透過光で確認しながら補修紙を小麦澱粉糊（以下、新糊）で接着し補紙を行った。
13. 手漉きの楮紙（五箇山紙2.5匁）を新糊で接着させた後、撫ぜ刷毛でよく撫ぜ（肌裏打ち）、さらに楮紙（石州紙4.5匁）を重ねて裏打ちした後、仮張りに張り込み乾燥させた（図6）。

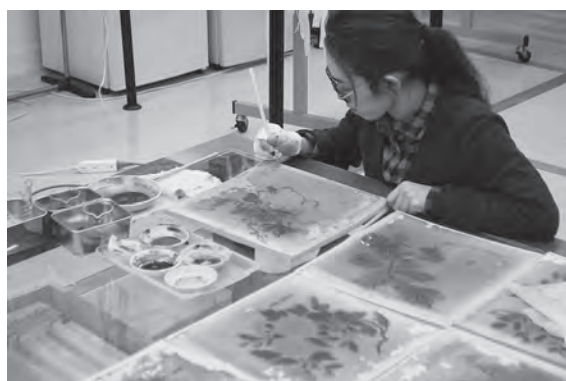
図7 補彩

19. 補紙の箇所に棒絵具を用いて地色合わせの補彩を行い、損傷箇所と全体の調和を図った（図7）。
20. 完成後の記録撮影を行った。
21. 修理報告書を作成した。
22. 天井に天井画を設置した。

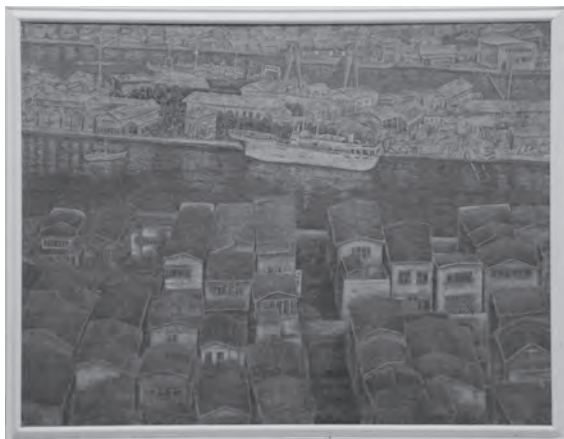
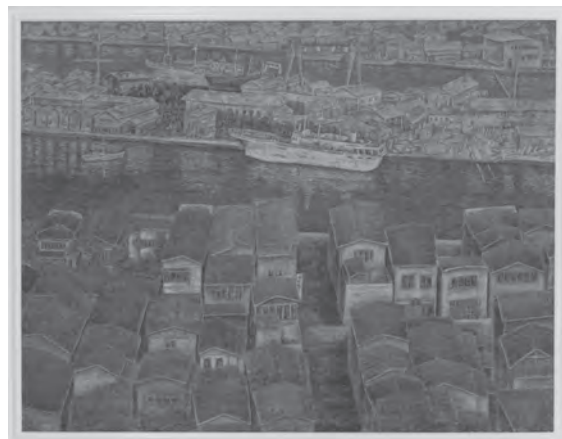
図1. 修復前（センター預かり時）

図2. 修復後

本紙は太鼓状に張り切っており、ベニヤパネルが裏面側に湾曲するまで力が掛かっていた。本紙には角皺が生じていた。本紙の右下端、左下端の絵具には剥落があった。左下部には黴痕があった（図3）。

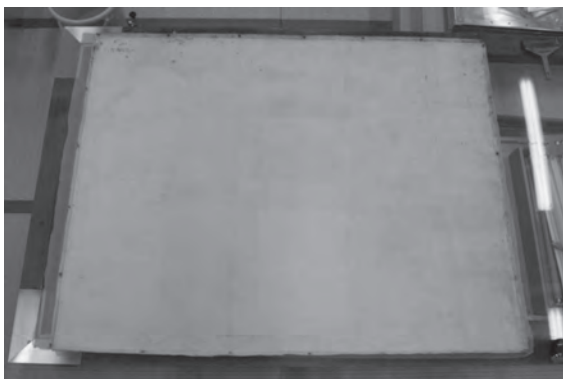
図4 本紙裏面

1. 修理前の記録。損傷箇所の調書などを取り、写真撮影を実施。
2. 額から本紙パネルを外した。
3. 表面の付着物、パネル屑についてピンセットなどを用いてドライクリーニングによる除去を行った。
4. 額からパネルを外しパネル周囲に筆で湿りを与えて本紙をはがした(図4)。

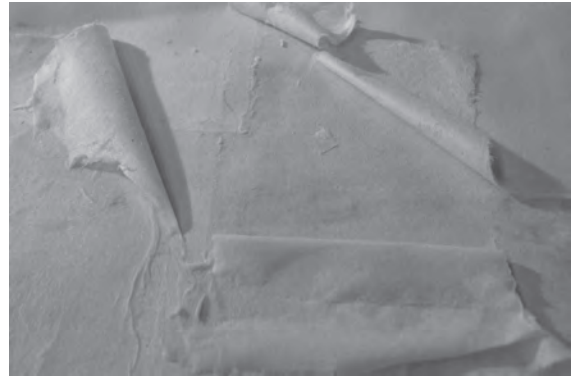
5. 本紙には旧肌裏紙が二層重ねられていた。厚手の楮紙とみられたが、不均等に貼られ本紙に柔軟さが失われていた。裏面には水染みのあとも見られたことから、旧裏打ち紙の除去を行った。

図5 裏面の旧裏打ち除去

本紙全体に噴霧器などにより湿りを与え、ピンセットを用いて慎重に除去した(図5)。

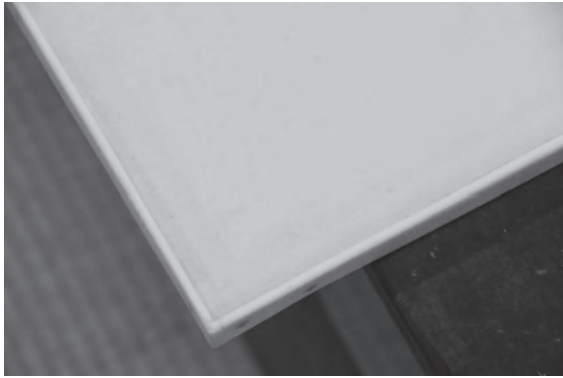
図6 旧パネルに行った補強

6. 本紙裏面に手漉き和紙(五箇山紙3.6匁)を小麦澱粉糊(以下、新糊)により接着し撫ぜ刷毛でよく撫ぜ、肌裏打ちを行った。
7. 肌裏打紙の上に手漉き和紙(石州紙4.5匁)により増裏打ちを重ねて行った。仮張りに貼りこんで乾燥させた。
8. パネルに打ち込まれていた旧釘は全て除去した。画面側のベニヤの上にシナベニヤ(厚1.6mm)を中性ボンドにより接着し、木ねじにより固定した。旧パネルは作者の手作りとみられ、周辺部にベニヤの突出などが見られたため、シナベニヤを設置した後、小刀などを用いて整えた。調整により寸法の変った周辺部には中性紙ボードを設置した。
9. パネルの周囲に手漉き楮紙(石州紙4.5匁)を小麦澱粉糊(以下、新糊)により接着し、表面を手漉き和紙(石州紙)による下張りを行った(下袋掛:石州紙3.5匁、上袋掛:石州紙4.0匁)(図6)。

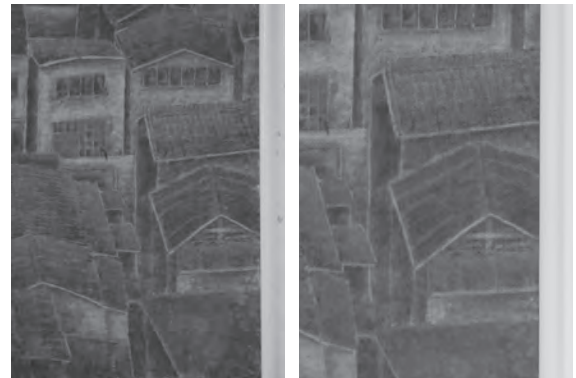
図7 左：修復前 右：修復後

修復前後を確認すると大きな損傷などもなかったことから全体ではあまり違いを確認することはできないかもしれない。しかし、細部を見ると、石巻文化センター近くにあった製紙工場から流出して付着したパルプや砂などが除去され、ディテールが明瞭になったことが分かる。

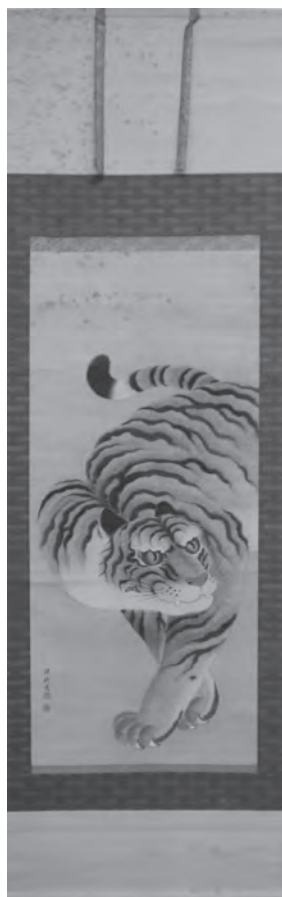
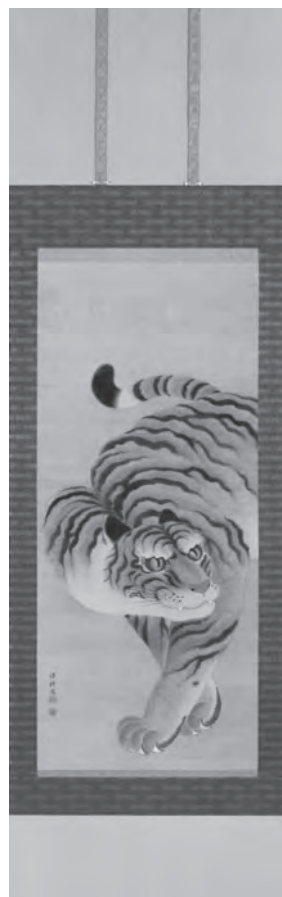
図1 修復前

図2. 修復後<sup>1</sup>

全体に経年の塵埃による汚れや本紙絹地の変色、表装裂の褪色、波打ちがある状態になっている。横折れや皺が生じ、裏打ち紙の糊離れによる浮きといった掛軸に頻繁に見られる損傷がある。中廻しは金糸の影響で裏面の紙が焼けて変色している。幸い、描写の状態は比較的良好だが、虎の牙、爪の胡粉が剥落している。津波に起因する顕著な損傷は黴痕である。特に掛軸上方、裏面上部に多く、本紙上部のカビ痕も鑑賞を妨げていた（図3）。

石巻文化センターの被災した書画作品のうち、損傷が著しかった掛軸で、特にカビ痕が画面上部に拡がって鑑賞の妨げとなっていた。修復処置により、大部分は洗浄で除去されて緩和された。鑑賞の妨げとなるほどではなくなったのではないかと考えている。

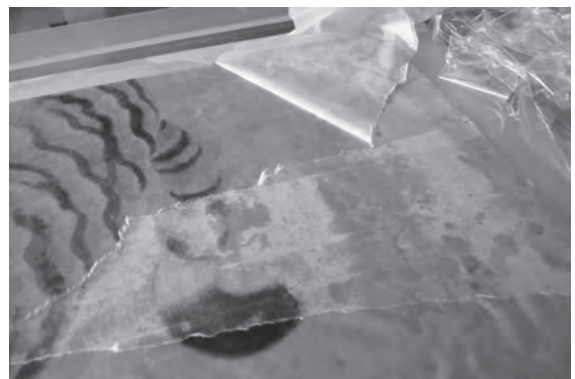
図4 旧肌裏紙の除去

1. 修理前の写真撮影を行い、調書を作成した。
2. 柔らかい刷毛とミュージアムクリーナーを用いて、表面のドライクリーニングを行った。
3. 顔料の定着を補強をするため、薄い膠液（牛膠1%、3%を彩色箇所ごとに適宜使用）を用いて剥落止めを行った。
4. 旧表具を解体し、総裏紙を除去した。
5. 薄美濃紙（2.5匁）を天然染料（矢車）により染め、新たな肌裏紙を作成した。
6. 増裏打紙の残った本紙を吸水紙とポリエステル紙上に寝かせ、上から噴霧器でイオン交換水を与え、ウェットクリーニングを行った。
7. サクションテーブル上に吸水紙とポリエステル紙を重ねた上に本紙を寝かせ、水、過酸化水素水（3%）を用いてカビ痕の洗浄を行った。洗浄の程度は鑑賞の妨げとならない状態までとした。
8. 薄美濃紙を天然染料（矢車）で染めて古色付を行い、肌裏紙を用意した。（薄美濃紙2.5匁）
9. ライトテーブル上に敷いたポリエステル紙上に本紙を裏返しておき、全体に湿りを与え、旧増し裏打ち紙を除去し、肌裏紙についても除去した（図4）。
10. 作成した肌裏紙に小麦澱粉糊（新糊）を塗布して本紙裏面に接着し、撫ぜ刷毛で撫ぜて密着させ、肌裏紙を交換した。
11. 上下の新調に伴い、表具全体の調和を図るため、一文字と風袋の裂も交換した。再使用する中廻しはウェットクリーニングを行った後、ライトテーブル上で旧肌裏紙を除去し裏打ちを行った。（五箇山紙2.5匁）
12. 肌裏打ち後の裂と本紙の固さなどに応じて美栖紙の厚みなどを変えて全体の調和を図った（吉野美栖紙2.9g～3.7g）。
13. 本紙を裏返して置き、全体に湿りを与えて伸ばし、長期間熟成した小麦澱粉糊（古糊）を塗布した美栖紙を接着させ、撫ぜ刷毛でよく撫ぜた。打ち刷毛を入れた後仮張りに貼り込み乾燥させた。
14. 各裂の寸法を確認し断ち合わせた。旧表具の寸法を基準に整えた。
15. 各表装裂を新糊により接着させ、本紙、裂を切り継いだ（図5）。

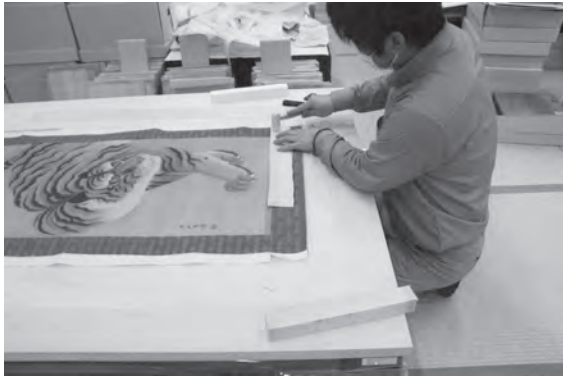
図5 本紙と裂を切り継ぐ

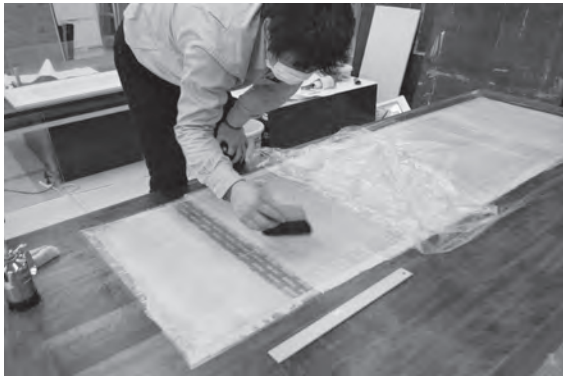
図6 中裏打ち

16. 切り継いだ表具全体の裏面に中裏打ちを行い、一度乾いたのち再度湿りを入れて仮張りに張り込んだ（吉野美栖紙4.3g）（図6）。
17. 元の表具寸法を基準に耳折りをを行い、周囲に張り手付けを行った。
18. 宇陀紙（宇陀紙中肉）を長期間熟成させた小麦澱粉糊により裏打ちを行い、打刷毛で叩いて密着させる総裏打ちを行った。敷干しによる乾燥後再度湿りを入れて張り込んだ。

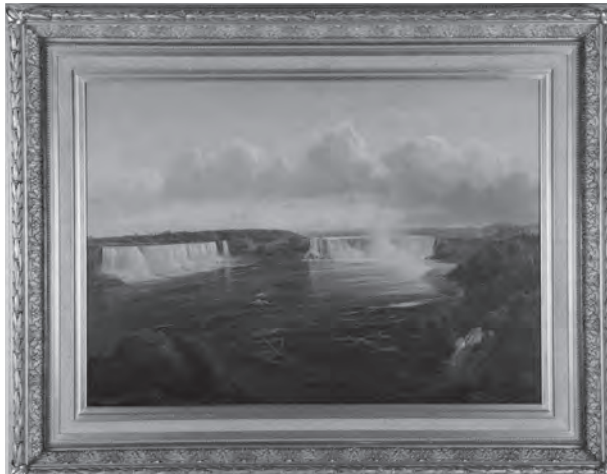
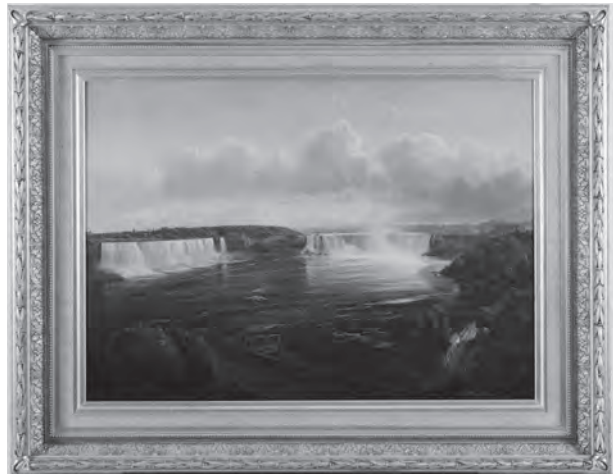
図1. 修復前

図2. 修復後

本作は、絵具層や地塗り層の固着状態が良く、額擦れによる剥落が画面の縁に若干みられる程度である。張り直しや修復の痕跡は見られず、描いた当初の状態で保管されていると考えられる。木枠には中棧がなく、経年により木枠にやや歪みが生じているが、作品の張りの状態は良く、制作から150年を経過している作品としては全体に良好な保存状態を保っている。作品にはワニスが塗布されているが、空や滝の一部にワニスの黄化が著しく、画面の調和を損ねている。また、黄化とともに虫糞や濃褐色のしみ状の付着物が多数見られる。画面、裏面とも経年による埃汚れの付着が著しい。木枠と作品の間に埃や異物が入り込み、画面側の周縁部に凸状の変形を生じている箇所がある。

1. 修復前の状態調査を行い、調書を作成した。
2. 画面に付着した埃や汚れを蒸留水を用いて除去し、中糞や褐色の付着物をメスを用いて除去した。
3. 裏面に堆積した埃をミュージウムクリーナーとケミカルスポンジを使い清掃し、木枠の内側に入り込んだ異物などをヘラで除去した。
4. 木枠裏面左上角をステンレス製L字金具で補強し、脱落していた釘を補った。
5. 木枠に支持体を固定している釘表面の錆をメスとアセトンで除去し、パラロイドB72を塗布した。
6. ワニスの黄化の強い部分にエタノール：ミネラルスピリット1:4の混合溶液を使用し、軽減処置を行った。
7. ワニスの黄化が除去しきれなかった箇所や画面周縁部の剥落箇所を修復用樹脂絵具で補彩した。
8. ダンマルワニス7%を噴霧し、全体の光沢を整えた。
9. 額の清掃を行い、レリーフの欠損部を充填・整形後、水彩絵具と樹脂絵具で補彩した。
10. 額裏面の泥足欠損部に合わせて木片を補填した後、作品の厚みに合わせ泥足を追加加工した。
11. ステンレス製T字金具で作品を額に固定後、ポリカーボネート板を裏蓋として取り付けた。
12. 修復後の状態を記録した。

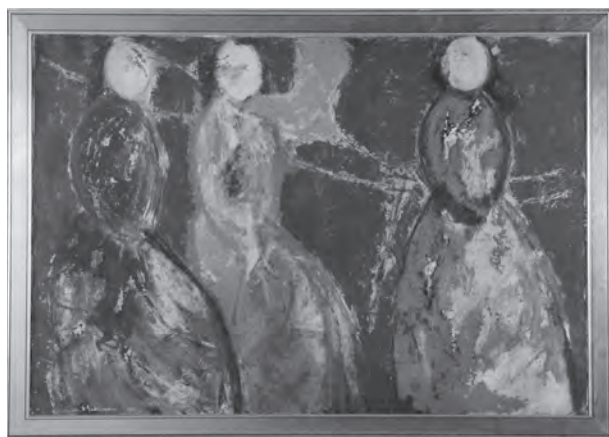
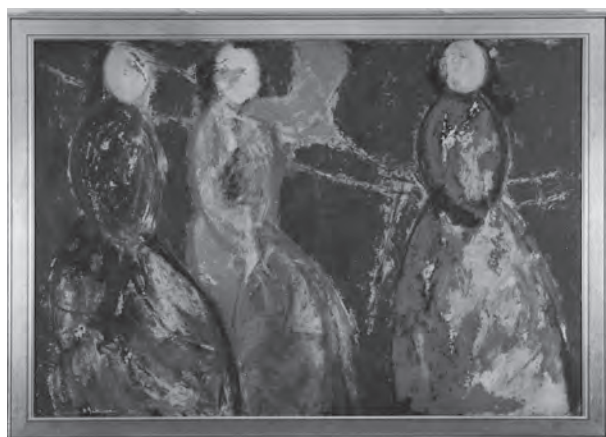
図1. 修復前

図2. 修復後

支持体には、画面右下横方向に約46mm、中央人物の腕部分縦方向に約14mm、同裾部分縦方向に約10mmの破れが生じている。46mmの破れには裏面からセロハンテープが応急処置として貼られている。画面全体に縦方向の亀裂が入っているが、絵具の固着は良く、剥落は破れ箇所周囲と周縁部の額擦れによるものが殆どである。また、支持体には所々に変形が生じており、とくに4辺の周縁部分は内側に入り込むように変形している。

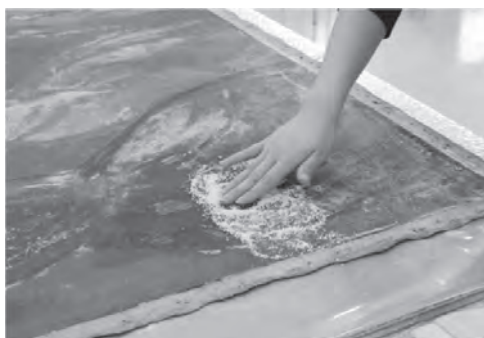
図1. ドライクリーニングの様子

1. 修復前の状態調査を行い、調書を作成した。
2. 絵具層及び地塗り層の浮き上がり、剥落箇所をパラロイドB72を用いて接着強化した。
3. 画面に付着した埃汚れを、プラスチック消しゴムを粉状にして吸着し軽減した。(図1)。

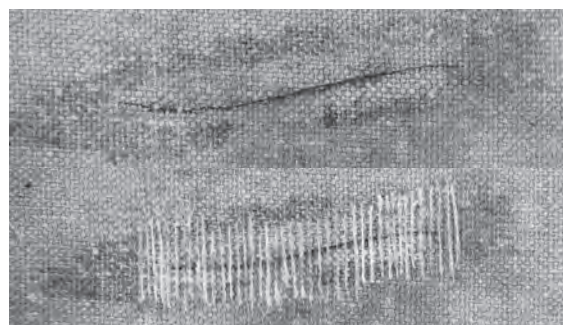
図2. かけはぎ接着前(上) 接着後(下)

4. 木枠から作品を取り外し、裏面に堆積した埃をミュージアムクリーナーとケミカルスポンジを使い除去した。
5. 支持体の変形部分に、ゴアテックスを用いた加湿やプレスを行い、変形を修正した。
6. 作品の破れ箇所を麻糸と膠水溶液によるかけはぎ接着で補修した(図2)。
7. 支持体の四辺にホットメルト型接着フィルム(BEVA371)を使用して麻布を接着し補強した。

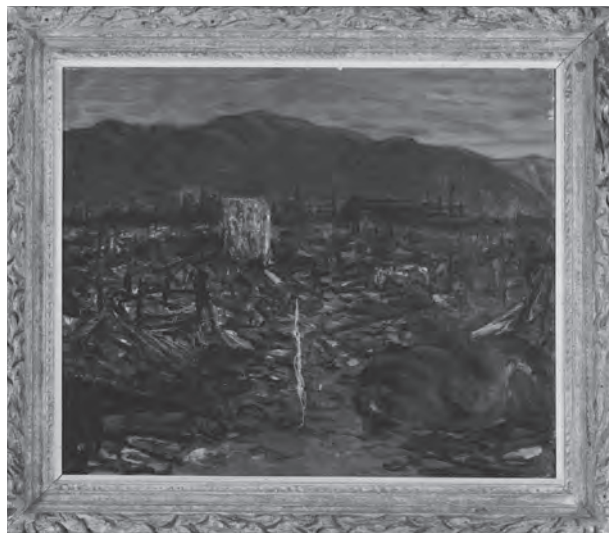
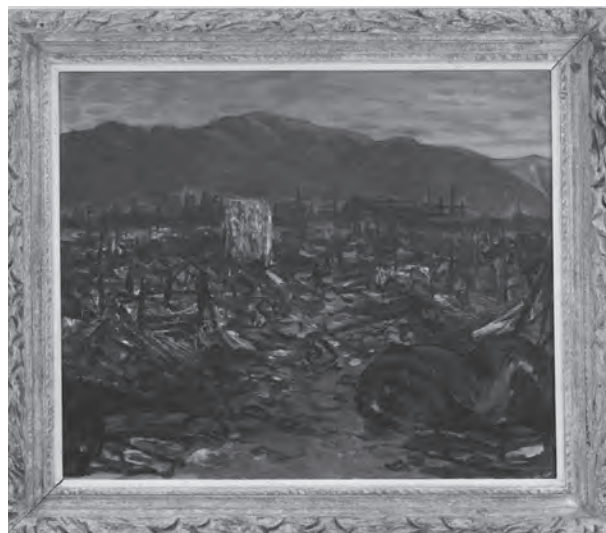
図1. 修復前

図2. 修復後

本作品は張りしろに旧絵具層が見られ、過去に大きな別作品を描いた後現在のキャンバスサイズに切り取り、張り直した上で描かれたものと推測される。東日本大震災による損傷として画面中央に天地方向の破れが13センチほど生じており、破れの周囲には地塗り・絵具層の浮き上がり、剥落が多く生じている。また支持体は破れ時の衝撃により破れ箇所付近が大きく変形しており、破れた部分の繊維が画面に露出している。その他の絵具層の固着は比較的良好だが、張りしろ部分に旧絵具層の浮き上がり、亀裂、剥落が散見される。

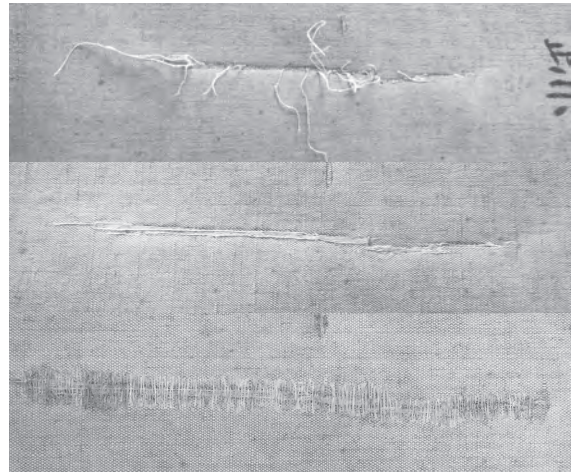
図3. 経糸接着前(上) 経糸接着後(中) かけはぎ接着後(下)

1. 修復前の状態調査を行い、調書を作成した。
2. 絵具層及び地塗り層の浮き上がり、剥落箇所を5%と10%の膠水溶液で接着強化した。
3. 画面表面に付着した埃などを蒸留水で湿らせた綿棒を用いて洗浄した。
4. 木枠から作品を取り外し、裏面に付着した埃などを取り除いた。
5. 支持体の変形部分に、ゴアテックスを用いた加湿やプレスを行い、変形を修正した。
6. 作品の破れ部分に麻糸と膠水溶液5%でかけはぎ接着を行った(図3)。

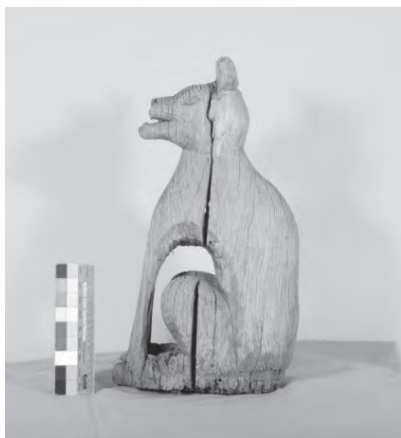
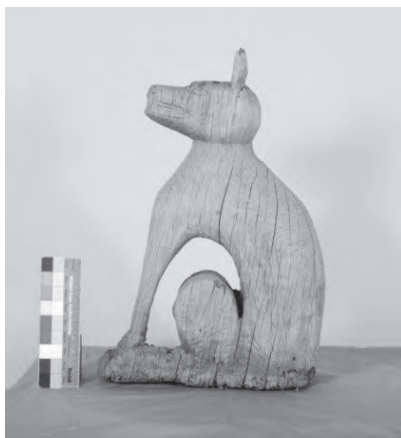
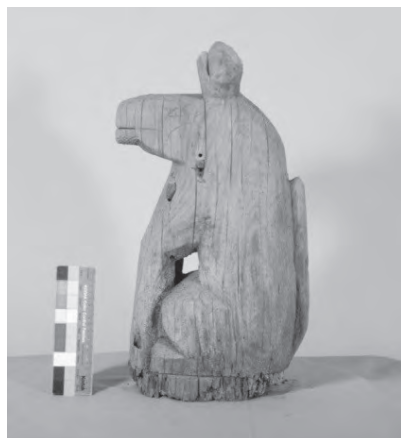
図2. 1号処置前

図3. 2号処置前

図4. 3号処置前

木材腐朽による早材の粉状化による欠失によって、表面の欠落や内部の空洞化が進み、持ち上げたり触れたりした際に表面が軽く沈み込むような状態であった。

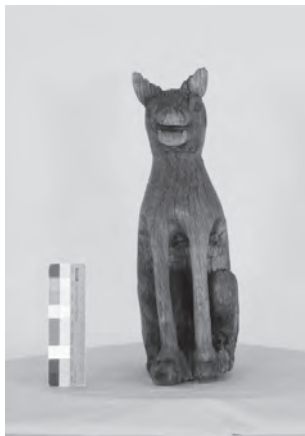
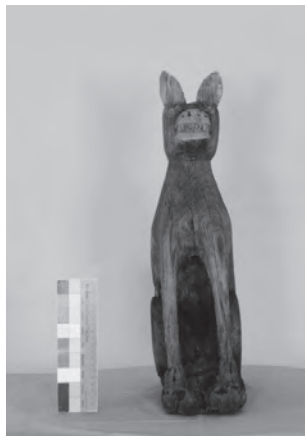
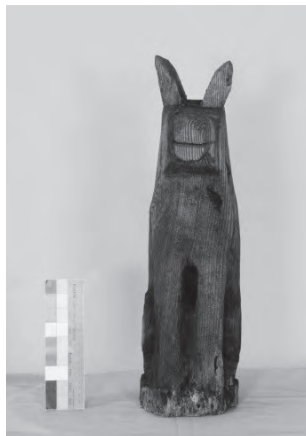
図5. 1号処置後

図6. 2号処置後

図7. 3号処置後

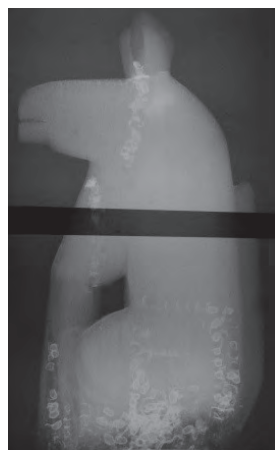
図8. ③の内部に見られる虫害

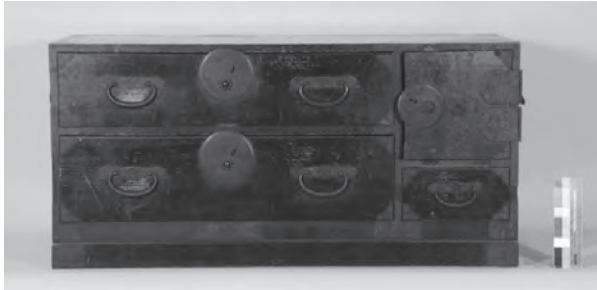
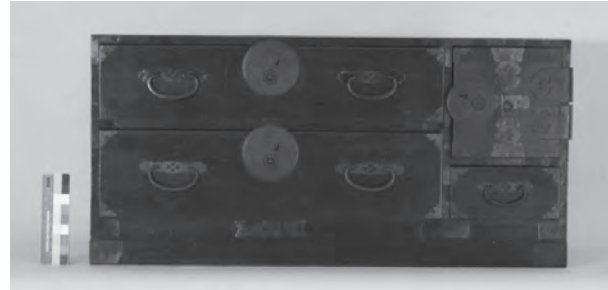
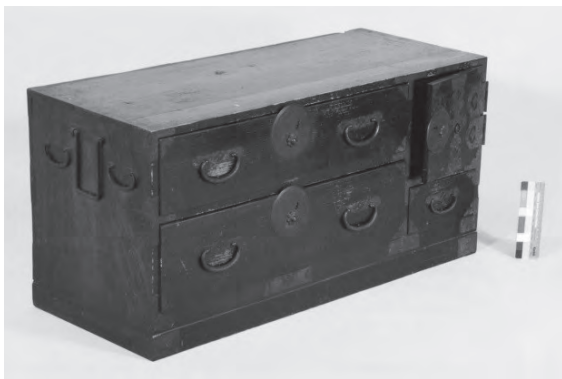
図1. 処置前

図2. 処置後

図3. 処置前

一見大きな破損は見受けられないが、細かく観察していくと、100年ほど使い込まれた家具だけあって多くの損傷が見られた。金具は錆び、多くの打痕、引っ掻き傷、木材の収縮による隙間、鍵の破損で引戸が閉まらない、落書き、透き漆の日

1. 低酸素濃度殺虫処理。
2. 修理前の記録調書の作成。
3. 金具の取り外し。
4. 清掃、付着物の除去
5. 裏板の取り外しと割れ部の接着。
6. 干割れと亀裂を木片により埋める。
7. 釘穴の補強と欠損部の充填。
8. 表面の再塗装と補彩（木地呂漆）
9. 金具の漆の焼付け塗装
10. 再組立て。

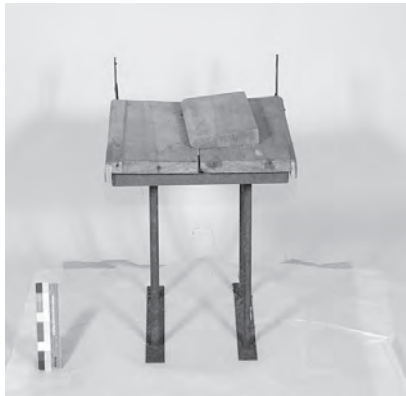
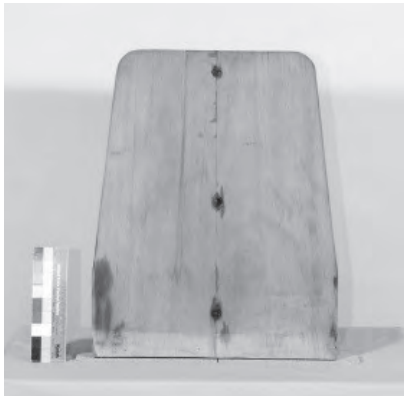
図1. 処置前

図2. 処置前

檜で制作された椅子部は背もたれが分解しており、亀裂や割れ、黒染みが多く見られた。脚部の鉄材と釘、鋸はひどく腐食し一部欠損する状態までになっていた。その他に木材の接合に使用された接着剤が黄変していた。

1. 燻蒸処置
2. ドライクリーニング
3. 残留接着剤の除去
4. 鉄汚染染みの除去
5. 錆びた釘、鏝の除去
6. 釘除去後の充填
7. 亀裂の接着
8. 補彩

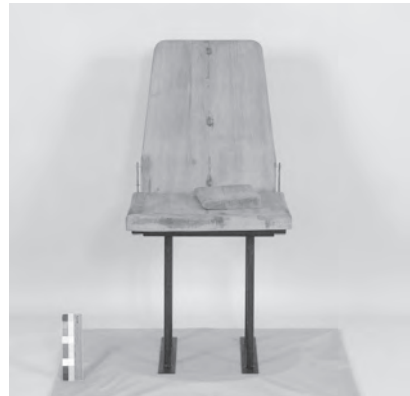
図3. 処置後

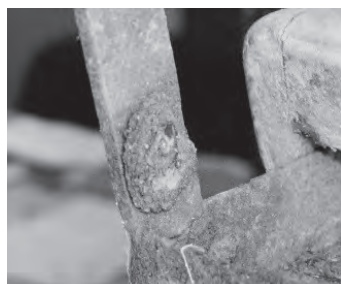
図5. 突起部の層状腐食

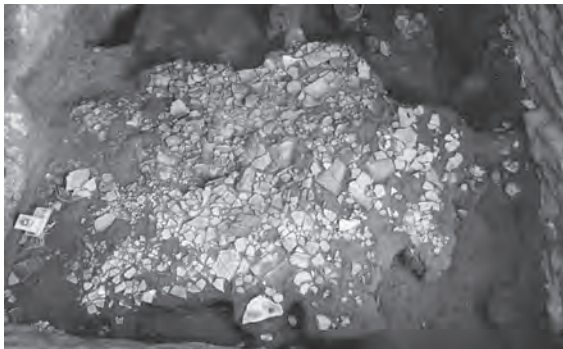
平成28年3月8日の、三内丸山遺跡「北盛土」の全景を写真1に示す。写真左上部分の遺構面は、水で濡れている。布きれ等に水を吸収させても、また水が湧いてくる状況である。遺構面にある土器が土埃、白色の析出物、カビなどで汚れている状況が見られた。

写真1. 北盛土の全景写真

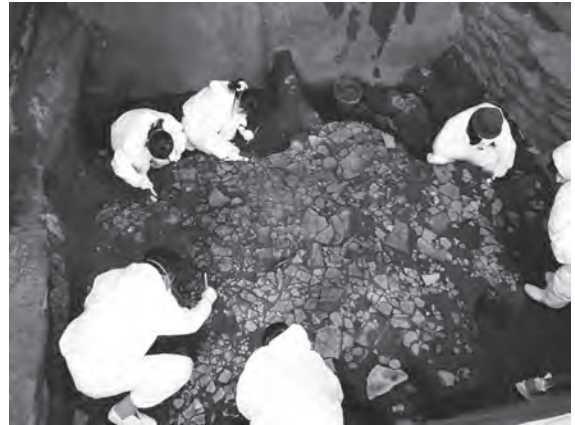
写真2. 遺構面の清掃状況

遺物（土器）、特に遺物と異物感の隙間部分の刷毛、ブラシ等による清掃を行った。また、カビ・藻類の生息する箇所について、歯ブラシ等を用いて清掃を行った。作業は、タイベックス（防護服）を着用し、白い作業靴を履いて行った。除去した塩類を含む土壌は、脱塩した後、遺構面の外観調整のため使用する。

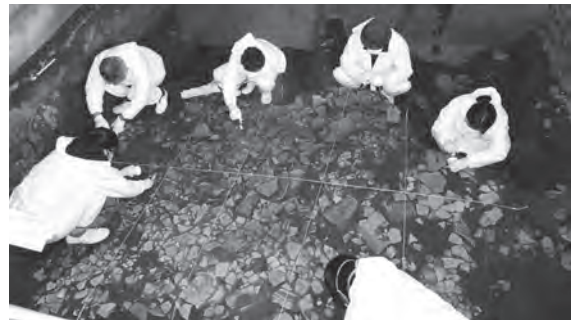
写真3. 遺構面を区分して、清掃する様子

次に、写真3に示すように、作業区分を便宜上10分割し、それぞれの部分を清掃し、清掃に関して漏れが無いように、十分注意して実施した。

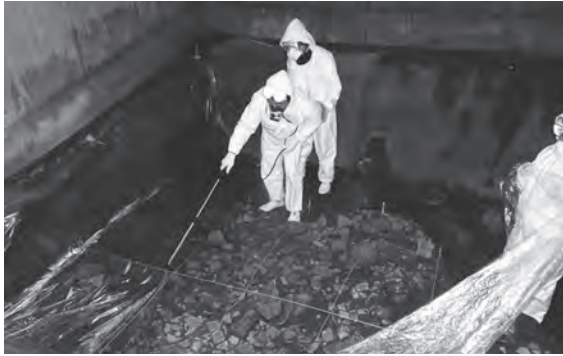
写真4. 遺構面にアルコール消毒液を散布する様子

清掃後、アルコール消毒液（エチルアルコール）を遺構の前面にいきわたるように噴霧し、ビニールシートで覆いをし、1昼夜放置する作業を行った。

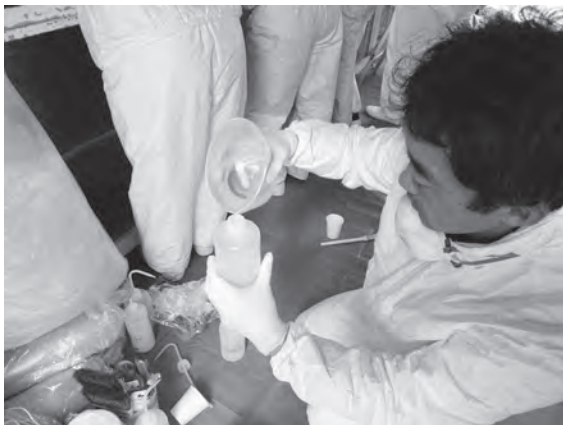
写真5. ケイ酸エステル系薬剤を洗浄瓶に移している様子

遺構面の脆弱な部分について、強化処置をおこなう。強化剤には、珪酸（ $\text{SiO}_2$ ）の微結晶を隙間に生成させることと、遺構面に適度の保水状態を保持するためにアクリルシリコン樹脂を含む強化剤（便宜上、サイトSX-RO／ASと呼称）を、洗浄瓶等を用いて含浸した。

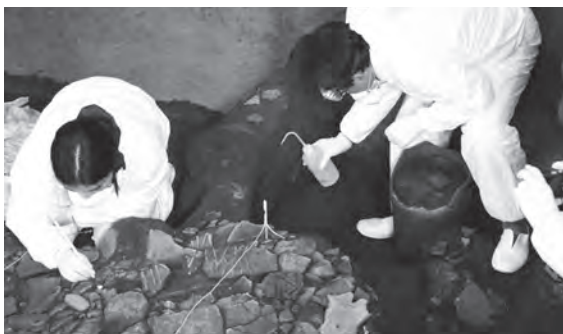
写真6. ケイ酸エステル系薬剤を遺構面に注入している様子

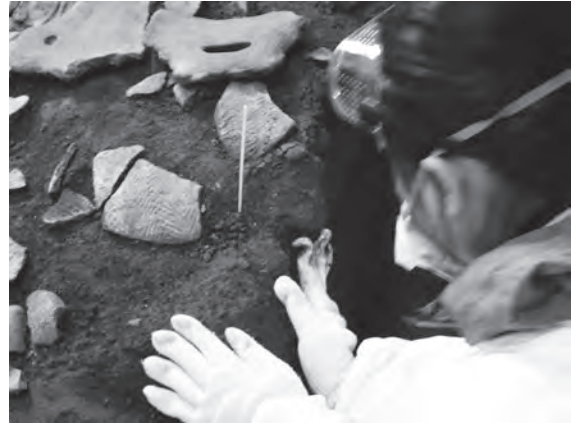
写真7. 作成した擬土を用いて、遺構側面の欠損部分に塗布

「1. 清掃」の際に必要と判断したひび割れや欠損部を補填すべく擬土を薄く、層状に貼り付ける。そこには、工事に入る前に、黒色系土壌を遺跡周辺から採取し、十分に乾燥させてほぐし、2

mm以下に粒径を調整しておいた土壌を利用する。すなわち、上記の強化剤と混合し、重量比で、強化剤1部に対して強化剤4～6部の擬土を作成する。ここでは、土、2,000グラムに対して、強化剤、1,300グラムの割合で、混合し擬土を作成した。

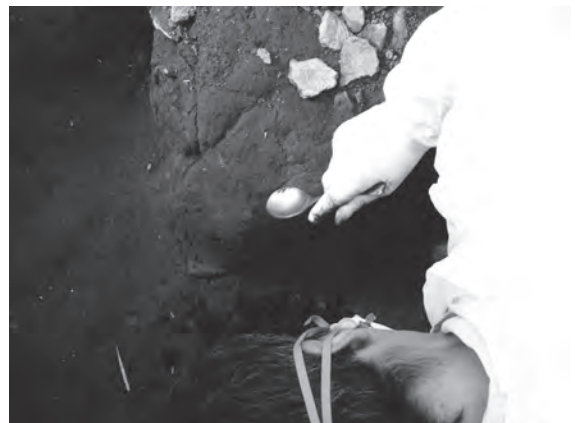
写真8. 遺構側面の欠損部に塗布した擬土表面の平滑化

遺構側面の欠損部に塗布した擬土の表面を、ヘラ等で整形した。

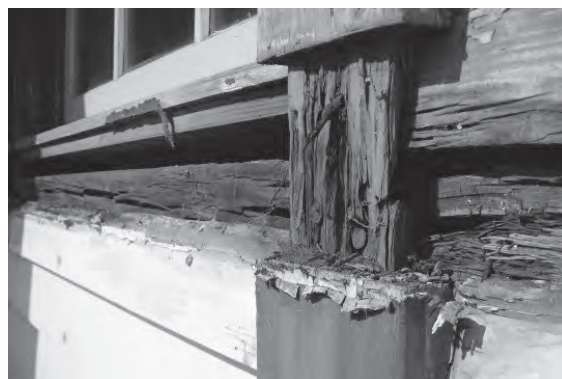
収集した木材サンプルについて、目視、打診、触診による劣化部位の診断を行った結果、典型的な褐色腐朽菌による劣化（褐色腐朽）が確認された。特に隅柱の下部と窓台の上部においては、材色の褐変、弾力性の欠如とともに、縦横に発生した大きな亀裂による木材組織の崩壊が観察された（写真3、4）。

写真4 窓台の褐色腐朽

当該建築において隅柱下部と窓台上部は、壁からの張り出し構造（隅柱：胴蛇腹、窓台：窓枠）に近接しているため、降雨や雪による水分が滞留しやすい構造となっている。今回、上記部位で大きな腐朽が認められたのは、外部より供給された水分が張り出し構造によって滞留し、木材の含水率が上昇したことに起因するものと考えられる。

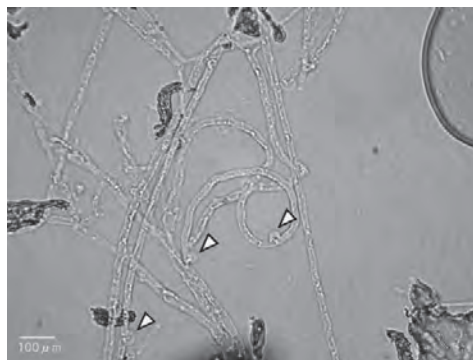
光学顕微鏡を用いて木材組織を観察した結果、隅柱、窓台の腐朽部位から得られた試料については担子菌特有のクランプ（かすがい連結）を有する菌糸が広範に認められた（写真5）。

写真5 劣化部位の光学顕微鏡観察例（隅柱）  
注）矢頭：担子菌のクランプ

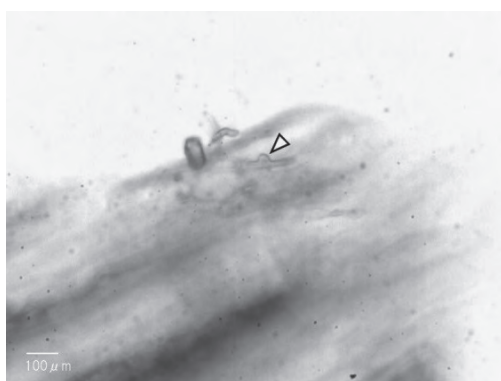
また、目視・打診・触診によって明確な劣化が認められなかった健全部位から得られた試料の一部についても、組織内に侵入している木材腐朽菌の菌糸が確認された（写真6）。

写真6 健全部位（目視・打診・触診による）の光学顕微鏡観察例（窓台）  
注）矢頭：担子菌のクランプ

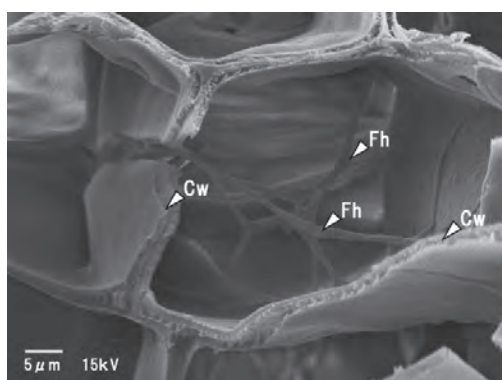
隅柱、窓台から得られた試料についてSEM観察を行った結果、腐朽部位に関しては、木材組織内に高密度で分布する菌糸がすべての試料において観察された（写真7）。

写真7 劣化部位のSEM観察例（窓台）  
凡例）Fh：菌糸 Cw：木材細胞壁

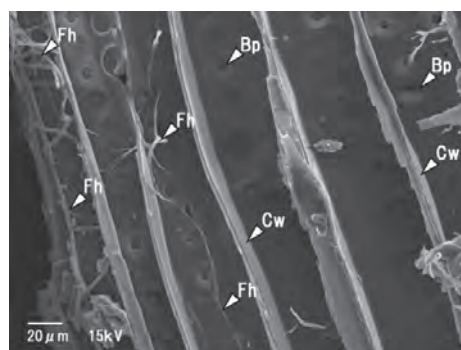
また、光学顕微鏡観察によって菌糸が観察されたが、目視・打診・触診によっては明確な劣化が認められなかった健全部位の試料についても、菌糸の侵入を確認した（写真8）。

写真8 健全部位（目視・打診・触診による）のSEM観察例（隅柱）  
凡例）Fh：菌糸 Cw：木材細胞壁 Bp：有縁壁孔

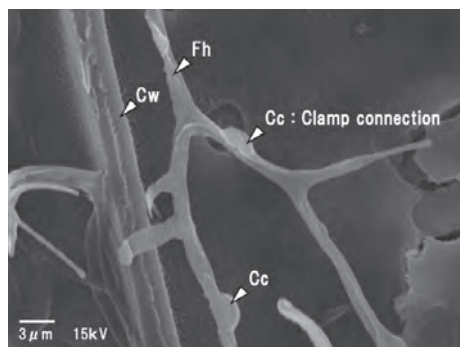
さらに、健全部位のうち光学顕微鏡観察で菌糸が確認されなかった供試試料の一部についても明瞭な菌糸の侵入が生じていることが明らかとなった（写真9）。

写真9 健全部位（光学顕微鏡観察による）のSEM観察例（窓台）  
凡例）Fh：菌糸 Cc：クランプ Cw：木材細胞壁

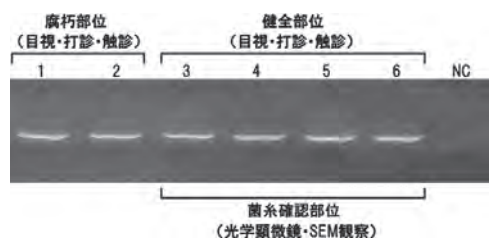
また、従来法では明確な劣化が認められないが、光学顕微鏡やSEMによる観察によって菌糸の侵入が観察された試料についても同様に、PCRによって木材腐朽菌由来のDNA増幅が確認された（図2）。さらに、従来法、光学顕微鏡・SEM観察によっても明確な劣化や菌糸の侵入が把握できなかった健全部位試料 についても一部、木材腐朽菌由来のDNA増幅が確認されている（図3）。

図2 腐朽部位と健全部位（目視・打診・触診による）からの木材腐朽菌（担子菌）検出例（隅柱）  
凡例）1～2：腐朽部位 3～6：健全部位  
NC：Negative control

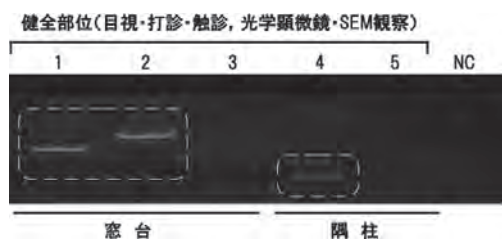
図3 健全部位（目視・打診・触診、光学顕微鏡・SEM観察による）からの木材腐朽菌（担子菌）検出例

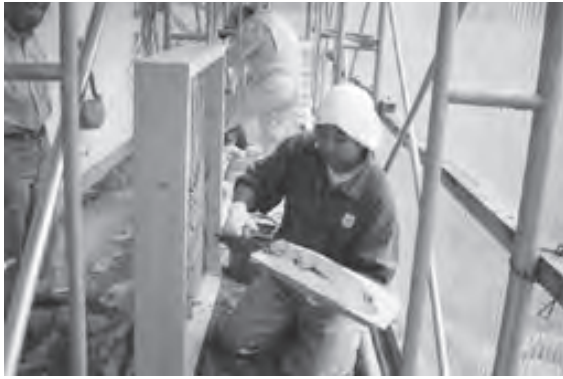
開拓の村内で漆喰建造物（渡邊商店）の補修工事が行われていることに着目し、土壁、漆喰土壁中の水分移動、冬季における水分の凍結、それらに伴う表面の劣化のメカニズムを明らかにするために、補修現場内で、同質の材料・同様の施工法による試験土壁（以下、試験壁）を作製し、施工毎にどのように水分が土壁内部に浸透・乾燥するか、その過程をTDR(Time Domain Reflectometry)による土壌水分測定装置により自動計測した（図8）。その結果、ソフトウェアDelphin4によるシミュレーション結果と実測結果が良く対応することを報告した（Ishizaki et. al.）<sup>5)</sup>。

図8. 試験土壁の作成状況

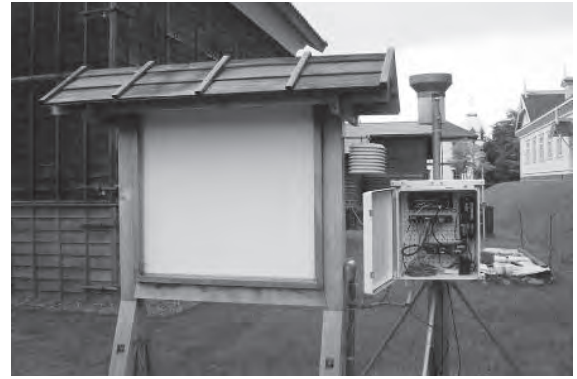
図9. 屋根を付けて屋外に再設置した試験壁と計測機器の外観

図9に示すように試験壁は薄く十分な室内空間はないが、本来室内側となる壁の内側の空間の温湿度（以下、試験壁内の温湿度）環境、と試験壁周辺の外気の温湿度（以下、外気の温湿度）環境を比較するため、それぞれ温湿度計を設置した。前者の温湿度測定記録計には、コーナシステム（株）製のKADEC-HTVを、湿度センサーには、湿度感知素子に湿度変化に対してその電気的特性を変化させる静電容量式高分子箔体センサーを、温度センサーには、温度感知素子にPt100Ω白金抵抗を用いたKDC-S2-Vを使用した。また、後者の測定器には、Onset製の野外用ロガーホボH8プロを用い、直接雨風が当たらないよう、シェルターに入れ、試験壁の側面（東面）に設置した。

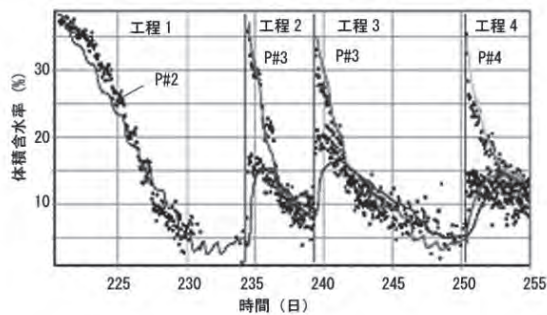
図11. 体積含水率の測定値と計算値（工程1～4）

土壁の下塗り、中塗り、上塗りの段階で、それぞれ水分測定センサーを土壁内に埋め込んで計測を行った。初めは、土は水で飽和状態にあるので体積含水率は、40%程度であるが、10日ほど経つと、土壁が乾燥して5%程度になることが分かる。この過程に関して、土の水分特性曲線、不飽和透水係数などを測定し、ドレスデン工科大学で開発した、熱水分移動解析ソフト（Delphin4）を用いて解析を行った<sup>5)</sup>。解析結果と、測定結果は良く対応している。また、2015年に、漆喰壁の体積含水率をTDR水分測定装置（TRIME-FM）で測定したところ、6.6%～6.9%の値の範囲内であった。一部に、劣化は見られたものの、漆喰壁の凍結・融解による劣化は見られなかった。これは、漆喰壁の体積含水率が6%程度と低いため、土壁の凍結温度が低くなり、凍結劣化のリスクが低減したためと考えられる。

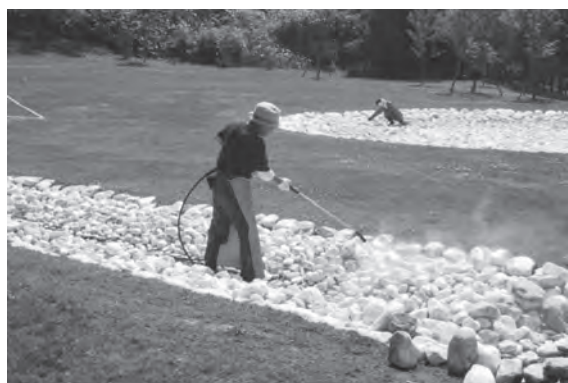
気温・水温の高い夏季に特に顕著に出現する藻類の付着現象は、見た目の印象とともに子どもたちの水遊び場としての水質・清潔性の保全の面からも不可欠の作業です。丁寧に、一つ一つの石をひっくり返しながら、高圧洗浄を掛けて綺麗にして行くという、暑い最中の過酷な作業ですが、管理担当以外のスタッフやボランティアのサポートにも支えられながら、“アルテの心意気”として、美しさと清潔さを保つ努力を惜しまず継続しています。

写真5：夏期の流路の藻類付着対策の高圧洗浄

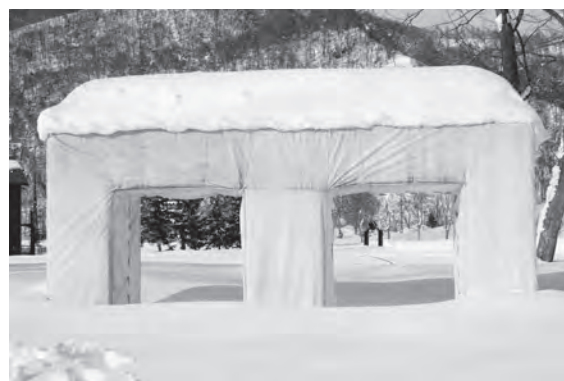
積雪寒冷地における彫刻公園の屋外展示の最大限の課題は、大理石作品の凍結劣化対策です。要因的には、大理石の吸水が問題になるのですが、安田侃作品の主な素材：ピアンコ・カラーラの場合は、吸水率は0.10%程度といわれていますが、大理石の本場：イタリアでの状況を参考にしつつ、安田侃氏の経験と作家としての素材に対する見識に基づいた対応策として、アルテピアッツァでは、冬期には、合成樹脂製の防水シートで作品にカバーを掛けています。

写真6：冬期の凍結劣化対策の作品保護カバー

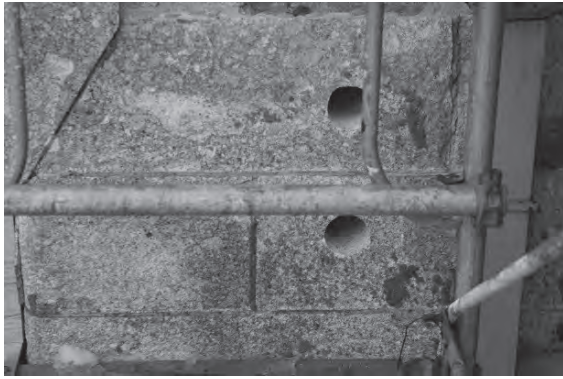
応急の措置として、腐朽の著しい軒先部分に亜鉛鉄板を貼り付けるとともに、軒樋と縦樋の接続部分を補修したが、平成25（2013）年度～同26年度にかけ、地盤調査、石材コア抜き、採取試験体体力確認調査、内壁下地確認調査、外壁劣化度調査を行い、構造基礎診断並びに構造補強案の作成等、保存修理工事のための諸調査工事を実施した。

写真6：躯体石材のコア抜き

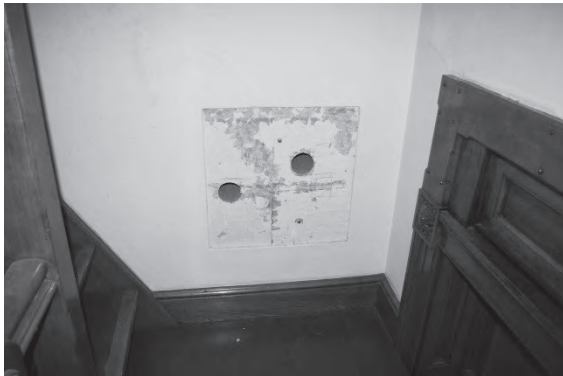
写真7：屋内小階段室の躯体石材コア抜き

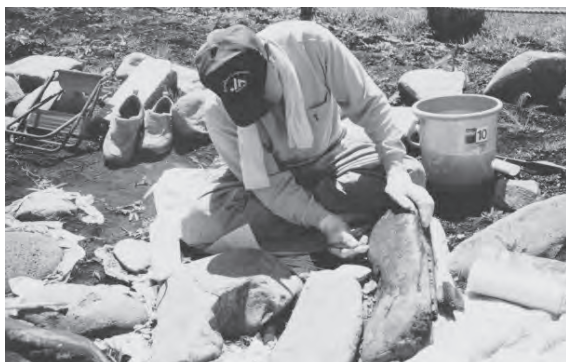
写真2：水洗浄

下洗いをを行い、その後、洗浄剤を使用して洗浄する。小さな窪みなどに入っている地衣類などは竹串を使いほじくり出しながら、根気よく。必要によっては二度洗い・三度洗いをを行う。

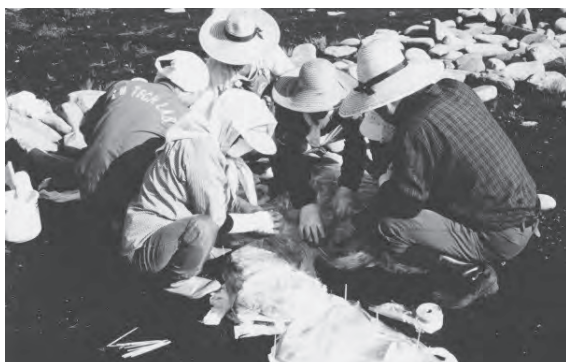
写真3：基準液の湿布

洗浄剤は環境に優しく、生分解が良好で、経口毒性の低いことを基準に、ポリエチレンアルキルエーテル及び高級アルキルエーテル硫酸エステル塩の界面活性剤を選択した。これを5：1で混合した溶液を使用した。この溶液を浸透させるため、溶液を浸み込ませたペーパーを湿布し、十数分放置。汚れが浮きだったところで、水をかけながらブラッシングを行う。汚水は紙おむつに吸わせ、土壌への汚染を防いだ。

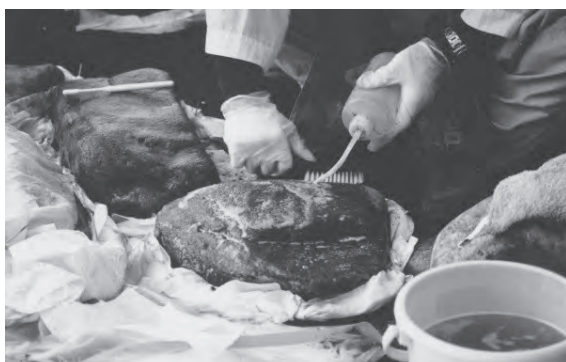
写真4：洗浄

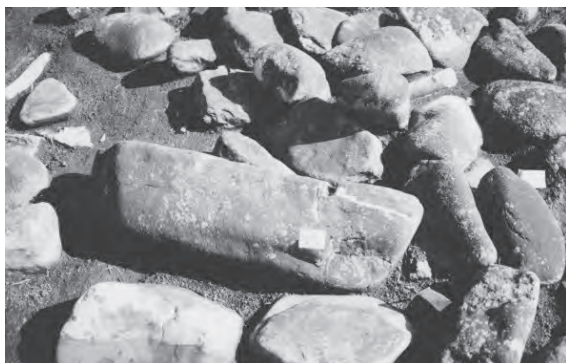
転倒により破損したものについては接着。

また、隙間からの水分の浸透を防ぎ、浸透した水分が凍結したことによる破損を防ぐため樹脂を充填した。

写真5：接着作業

接着剤の選定については耐久性、耐水性を考慮し、エポキシ樹脂接着剤を採用した。エポキシ樹脂と石の色合いが違うことから、溶剤型アクリルウレタン樹脂塗料を塗布した。

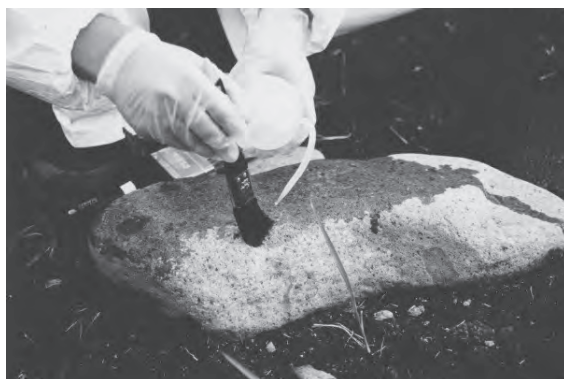
写真6：強化剤と防カビ剤の塗布

列石に使われている石英閃緑玢岩は硬質であるが、これよりも硬度が低いものがあることから強化するためSilicate #3を塗布。この際作業工程短縮のため防カビ剤2%（環状窒素イオン系 サンニット #600）を混入したものを塗布した。

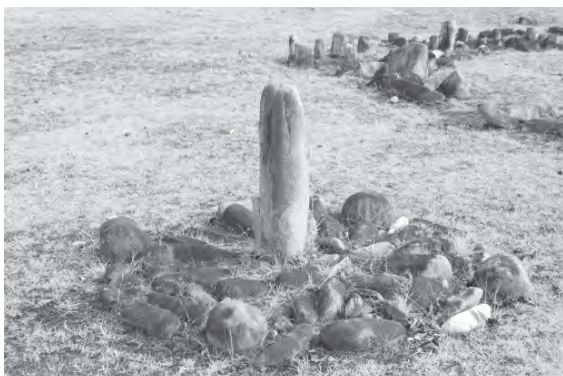
しかし、降雨や融雪により薬品が流れ出し、その効果が薄れていくと同時に、地衣類が発生しはじめた。発生箇所は小さな窪み周辺、乾燥しにくい石の北側面から広がりだした。

写真10 2017（平成27）年現在

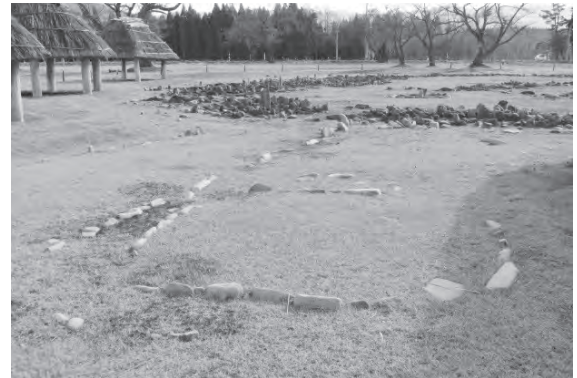
また、露頭時間（写真11）の短いものほど、保存処理後に地衣類が発生しにくいことがわかった。

写真11 万座環状列石外帯と環状配石遺構

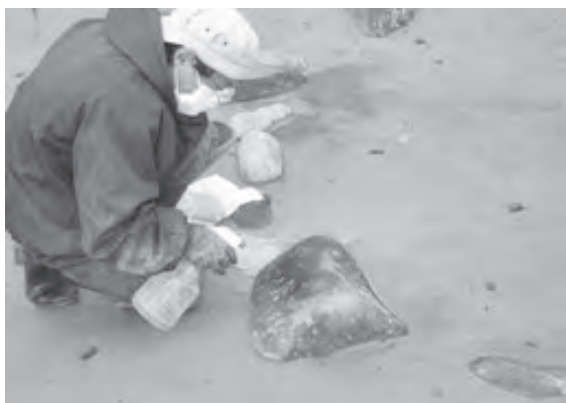
図2 小牧野遺跡 シロスケ噴霧状況

平成20年度における小牧野遺跡の列石の保存修理について説明します。小牧野遺跡では商品名シロスケ（主成分水酸化ナトリウム0.15%アルカリ性溶液）を洗浄液として用いてブラッシングと高圧洗浄機を用いてのクリーニングを行いました。

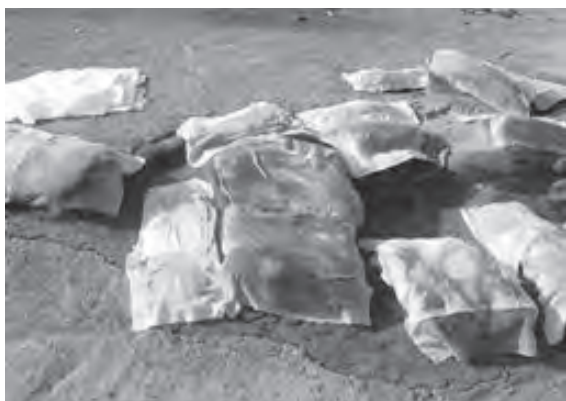
図3 小牧野遺跡 シロスケ湿布状況

クリーニング作業完了後に乾燥期間を2週間程度設け、乾燥後に撥水剤290（アクト）をはけ塗りにより2～3回に分けて塗布を行いました。
