平成27年度 東北芸術工科大学

# 文化財保存修復研究センター紀要

東北芸術工科大学  
文化財保存修復研究センター

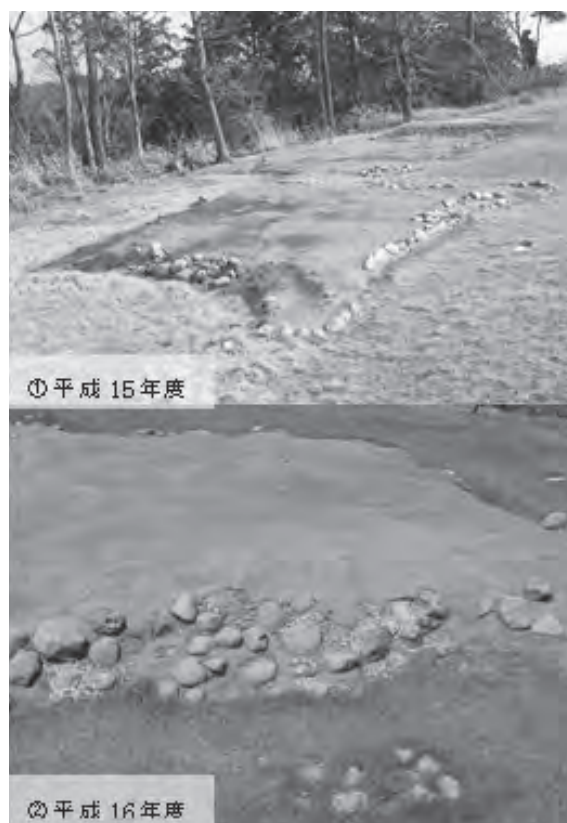
写真5：洞ノ原8号墓露出展示

ところが、平成13年の夏頃から擬土の収縮が原因とみられるひび割れが目立つようになった。収縮原因は特定できていないが、冬期施工との関係性がうかがわれる。その後、ひび割れを補修し、劣化を防止するため、濃度を高めた樹脂を吹き付けたが、当初目指していた土の自然な質感は失われ、硬質的で、湿ったような濡色の光沢を帯びてしまった（写真5①）。また、冬期間に石材にひび割れや剥離が進行した。石材の表面に施した撥水効果が薄れて、内面に浸透した水分が、冬期に凍結と乾燥を繰り返したことが原因とみられる（写真5②）。

結局、対症療法的に新たな処理を施しても洞ノ原7号墓、8号墓の劣化は止まらないと判断し、墳丘墓の露出展示を断念した。平成17年度に埋め戻しを行い、現在はその直上に墳丘と貼石を復元している。

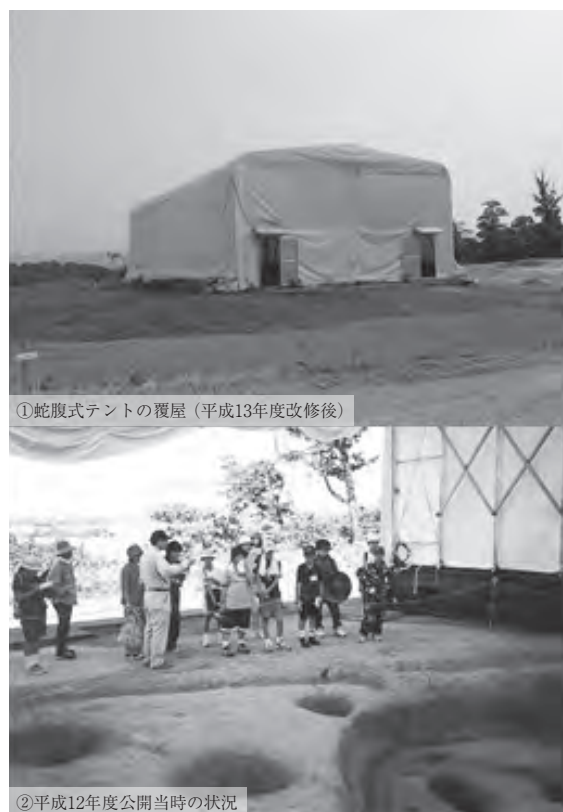
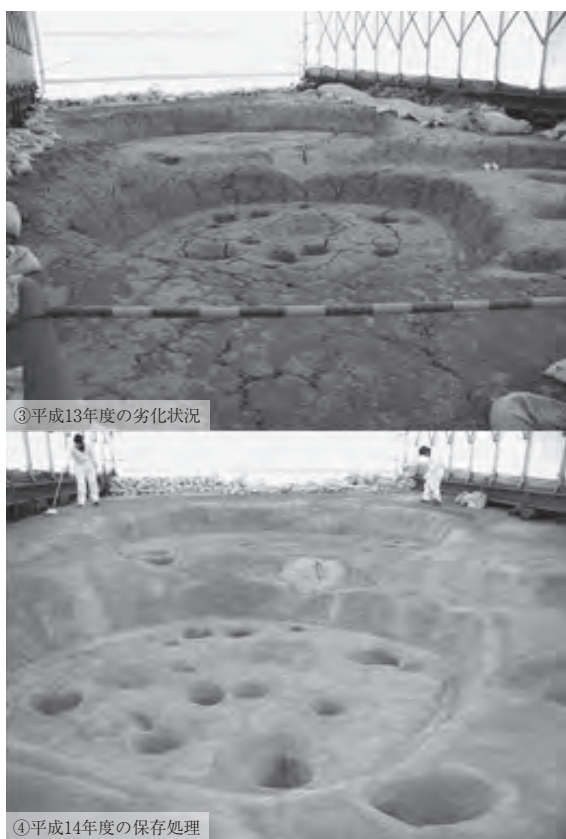
写真6： 竪穴住居露出展示

しかし、遺構には何も保存処理を施していなかった（写真6②）。すると、公開から1年ほどで竪穴住居の壁面や床面にひび割れが生じた（写真6③）。入口が設けられていた北側は、吹き込む風によって乾燥が進むが、遮蔽された南側は湿度が高くなる。そうした乾湿の影響がひび割れの原因となったようだ。

その後、試験体の検討結果に基づき、平成14年度に保存処理を行った。まず、遺跡調査の際に排出された廃土を用いて、ひび割れを埋め、遺構表面を強化するため、空気中や土中の水分と反応してゲルガラス結晶を生成するシリカケイト#3を塗布した。また、竪穴や柱穴の壁面には樹脂（サイトFX）と土を混合した擬土を張り付けた（写真6④）。

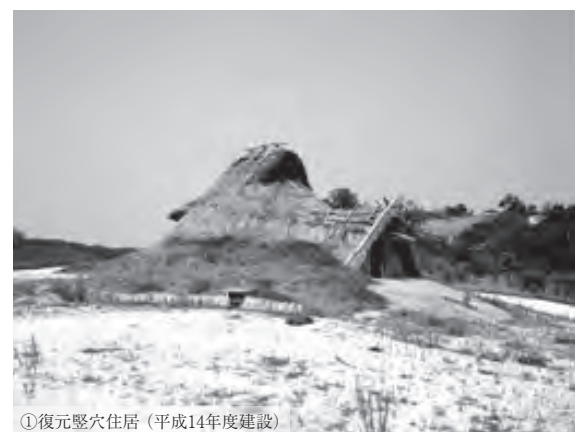
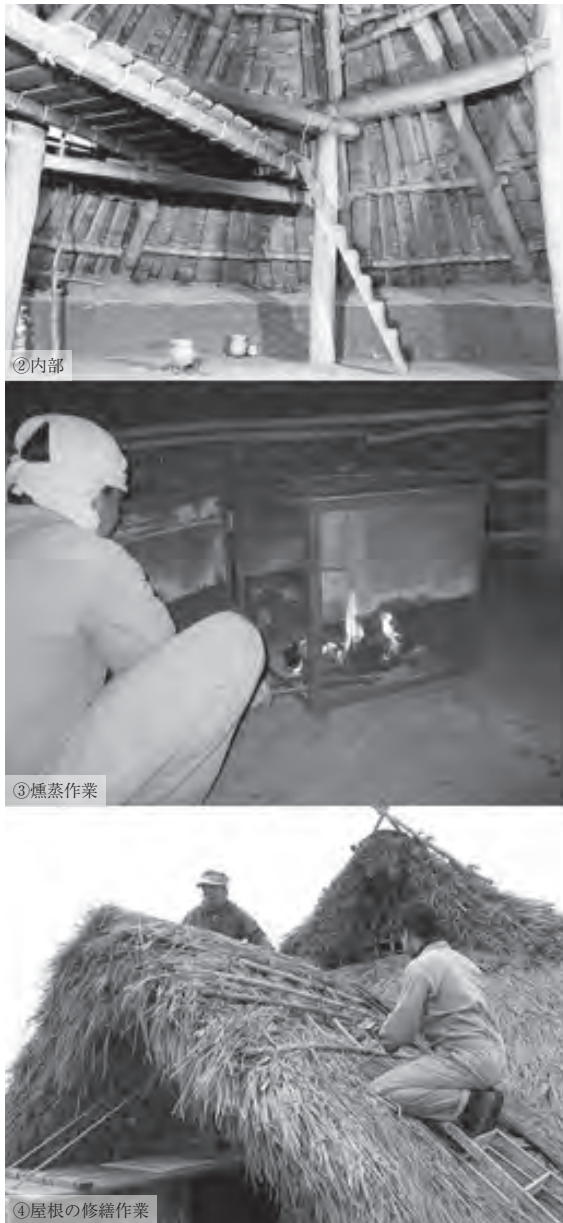
写真8：復元した竪穴住居

妻木晩田遺跡では、2世紀後半に特徴的な型式の土器を出土する竪穴住居跡を選んで、埋め戻しされた直上部に、同規模の建物を復元している(写真8①②)。半地下式の構造のため当然ながら湿度が高くなりがちである。立地、入口を設ける位置によって、大雨のさいには雨水が浸透、侵入する事例もある。また、屋根の構造（主には入口に設けた造り出しの取り付け部）の不具合や、土屋根に関しては、屋上の植生の影響により雨漏りが生ずることがある。

特に湿度が高い状態が長く続くと、建築材などに地衣類が発生したり、屋根の下地が痛んで雨漏りの原因となる。そこで、現在、竪穴住居全棟に温湿度計を設置し、毎日朝夕の温湿度を計測、記録しながら、1棟につき週1・2回の頻度で燻蒸を行っている(写真8③)。また、内外面を目視で観察し、軽微な劣化については維持管理作業の範疇で補修を繰り返している(写真8④)。

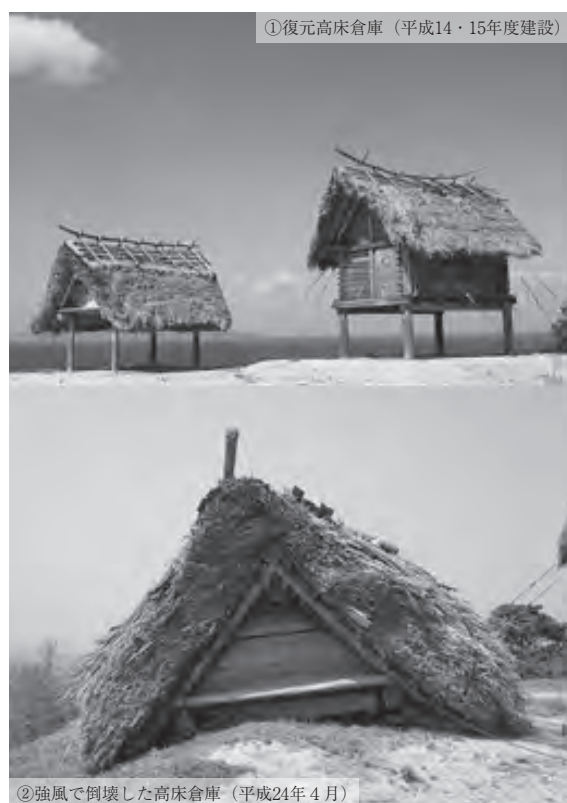
写真9：復元した高床倉庫

一つは、屋根の形状が切り妻のため、妻側から風を強く受けると、屋根に吹いた茅が乱れやすい。さらに、立方体かつ高床なので、側面から強い風を受けたり、床下から風が吹き込むと、軸組がねじれたり、小屋組が浮き上がる。

そのため、復元した高床倉庫の小屋組みには、ネットまたは交差するようにわたしたロープで茅を抑えている。それでも茅や棟の貼った杉皮などがずれる。特に冬場には積雪もあり、屋根が傷むので、春には補修が必要となる。また、建物の6カ所にアンカーを備え、6本のワイヤーでねじれ・浮き上がりの防止をしている（写真9①）。実際、強風によって、倒壊した高床倉庫もある（写真9②）。

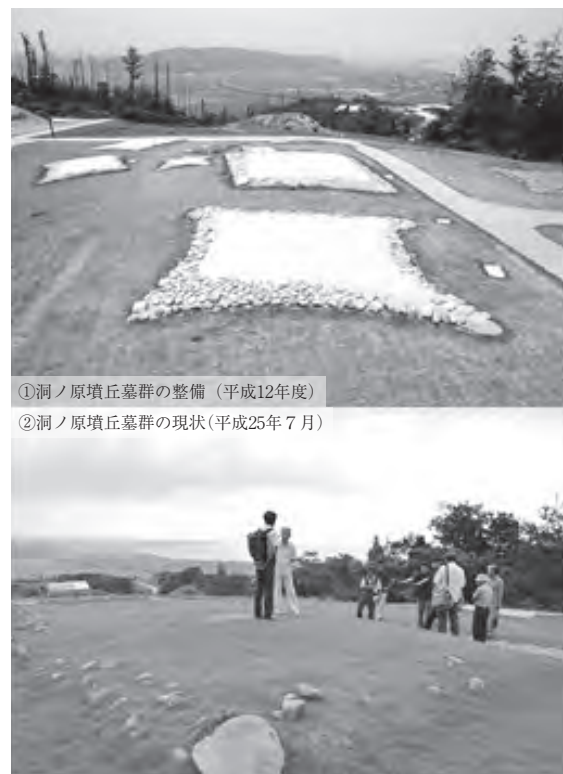
写真10：洞ノ原墳丘墓群の整備

現在、整備後10年以上を経て、真砂土舗装の強度が失われ、周囲に貼った芝が真砂土舗装部にも侵入しているが、思いの外、自然な感じを受ける（写真10②）。初期整備段階では、事前に使用する舗装材、塗料の経年変化について検討できなかったが、再整備の機会には、表現方法を再考し、舗装材を使用するのであれば、事前の試験による仕上がりや経年変化に関する検討が必要である。

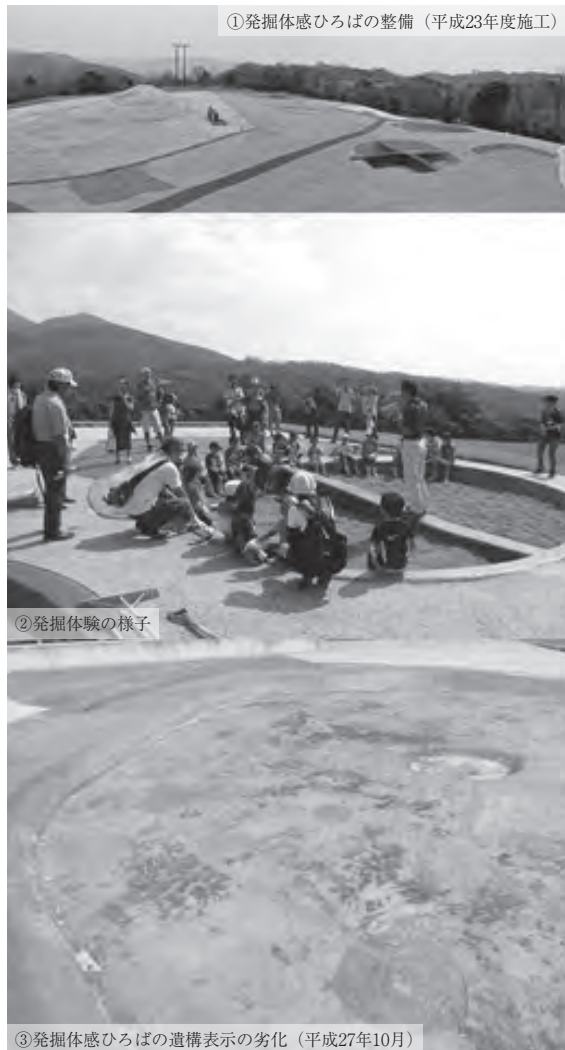
写真11：発掘体感ひろば

ハード面では、予想以上に早い経年劣化が問題となっている。竪穴住居跡を造形用コンクリートで仕上げ、表面を着色した後、発掘の過程を表現した竪穴住居にはアクリル樹脂、発掘体験用の竪穴住居や手足洗い場には摩耗に強いとされるポリウエー樹脂を塗布している。ところが、2年目には、樹脂がひび割れ、剥がれはじめた。また、樹脂が剥がれた場所では退色も進んでいる（写真11③）。施工時期の問題があるのかもしれないが、やはり、屋外整備に使用する素材については、数年かけて耐久試験を行うか、確実な実績が認められる素材を使用するのが望ましい。
