# 文化財保存修復 研究センター紀要

## 平成28年度 文化財保存修復研究センター紀要

東北芸術工科大学  
文化財保存修復研究センター

平成28年度修復・調査研究

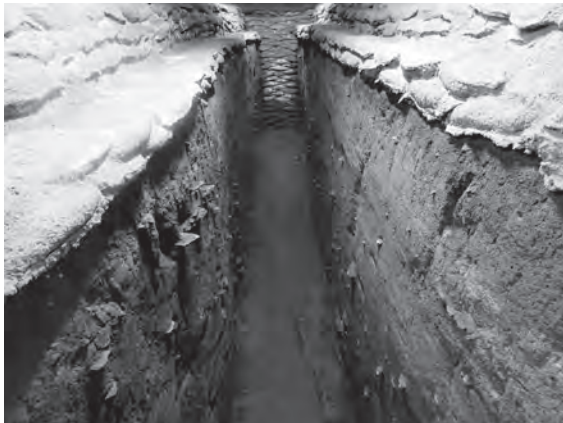
平成29年3月7日の、三内丸山遺跡「南盛土」の全景を写真1に示す。遺構面表面には、白く塩類が析出している状況が見られる。また、遺構面に見られる土器が土埃、白色の析出物、カビなどで汚れている状況が見られた。また、土嚢表面や、コンクリート表面には、塩類の析出が見られた。コンクリート表面の塩類は、成分分析ができるほどの量のサンプルを採取できたので、成分分析を行う予定である。

写真1. 南盛土の全景写真

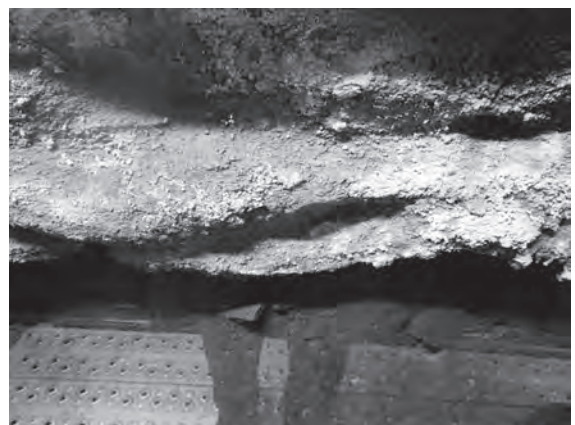
写真5. 土嚢部分に塩類が析出している状況

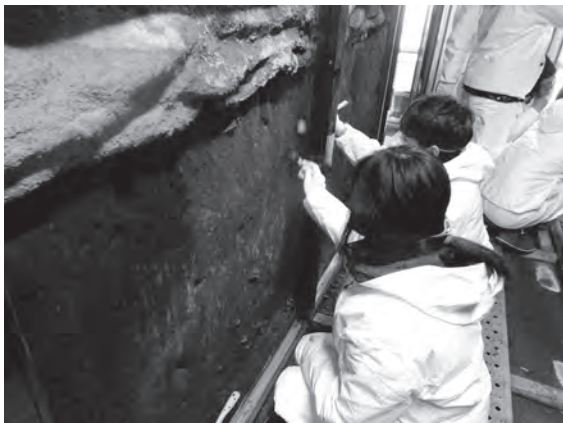
写真7. 遺構面の塩類を除去する様子

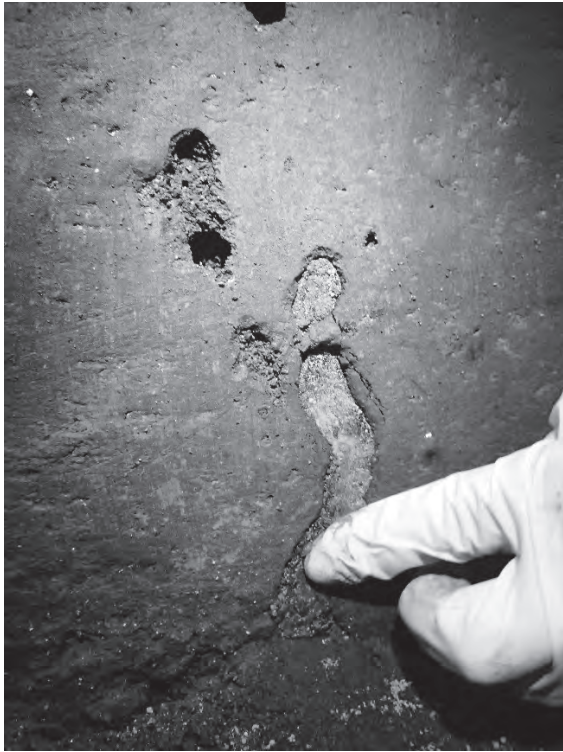
遺構面の下部に、水の浸透によると思われる欠損や、虫の活動によると思われる欠損が見られた。遺構面の保存のために、これらの欠損部を補修する必要があると思われたため、土にエポキシ樹脂を混合させた擬土を作成し、欠損部の補修を行った。

写真11. 擬土を用いて欠損部分を補修している様子
