# 文化財保存修復研究センター紀要

## 平成29年度 文化財保存修復研究センター紀要

東北芸術工科大学  
文化財保存修復研究センター

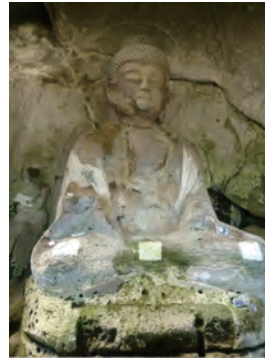
大分県の元町石仏では、塩類風化にともなう崩落が激しく、地下水などの侵入経路を断つために、1986年から石仏の背後にトンネルを穿ち、背後から浸出してくるであろう水をトンネルに引き込み、石仏への侵入を防ぐ工法が採択された。さらには、地下からの水の侵入を避けるために石仏の下部地盤に水平方向に20本の水抜き用のパイプを扇状に設置し、石仏に向かって上昇してくる地下水を集水井戸に導入して排水し、水の侵入を封じる方策を講じた。万全を期したはずの保存対策であった

図9. 元町石仏

が、石仏における塩類析出の現象はいつこうに減衰する気配がなく、今なお対策に苦慮しており、室内環境の改善などに取り組んでいる（図9）。

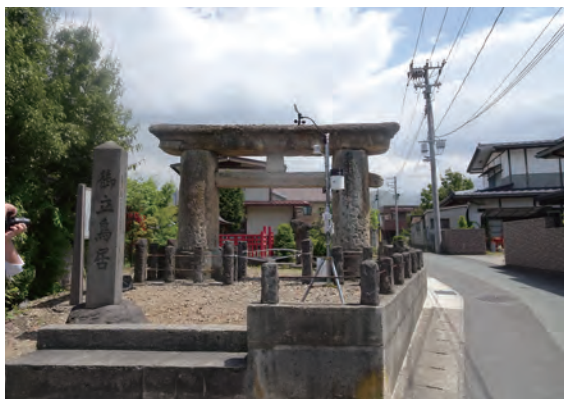
図1. 重要文化財「鳥居」の外観

本研究での調査対象は、山形県山形市鳥居ヶ丘の住宅地にある石鳥居である（図1）。周辺一帯の地名から「元木の石鳥居」、「元木の鳥居」などの通称がある。鳥居は凝灰岩で作られ、大きさは高さ351cm、左柱の径が97.1cm、右柱の径が92.3cmである。元木石鳥居の正確な建立年代は不明である。瀧山信仰の全盛期、天延年間（973－976年）に瀧山大権現へ奉納されたという言い伝えがあり、明確に建立年代等を示す文献や記録は不明であるが、様式が古いことから平安時代末期であると推定されている。明神系鳥居といわれるこの様式は、笠木の反りがわずかであり、木口が垂直であることが特徴である。また柱間と貫下の空間が横長である傾向が強い。これらは、特徴は室町時代以前に多くみられたものであることから、平安時代末期のものであると考えられている。石造美術研究家 川勝政太郎によれば元木の石鳥居は日本最古のものであり、大阪天王寺鳥居や大分県の臼杵市深田の石鳥居よりも古いとされている。

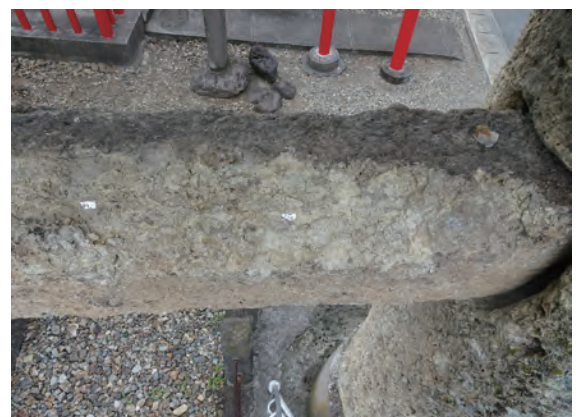
図3. 測定点Bの石材表面状況

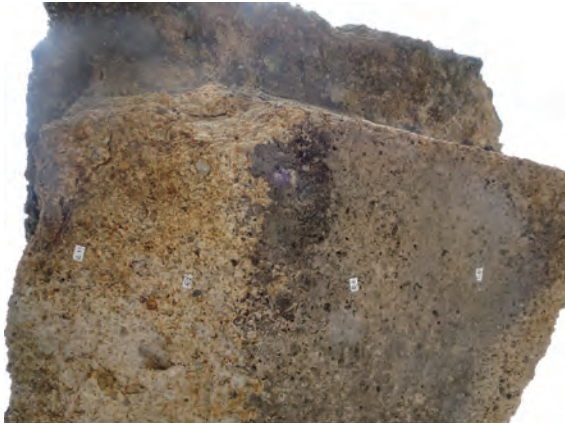
図4. 測定点Cの石材表面状況

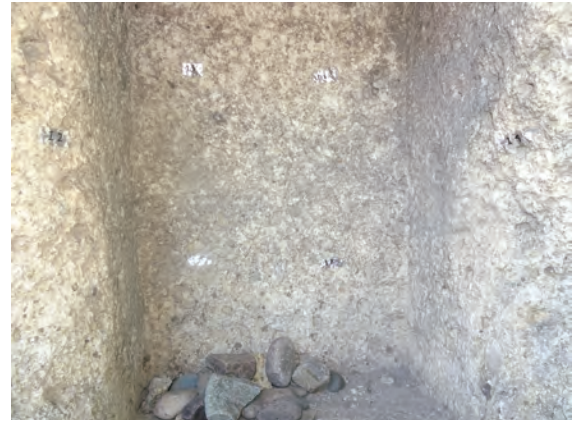
図7. 測定点I（貫穴部分）の石材表面状況

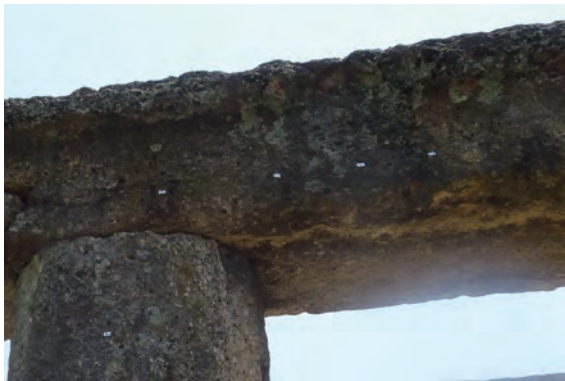
図5. 測定点Dの石材表面状況

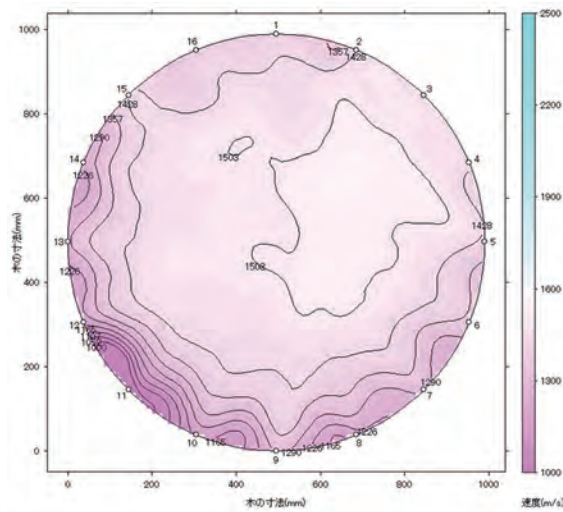
図17. 北側柱の地面より130cm高さの測定結果

図17の北側柱の地面より、130cm高さの測定結果では、柱周囲では、1,000m/sの値を示すところが見られたが、柱内部では1,400～1,500m/sの値が見られ、内部は、劣化度の低い成沢地区凝灰岩の音波伝搬速度とほぼ同じ値が得られた。

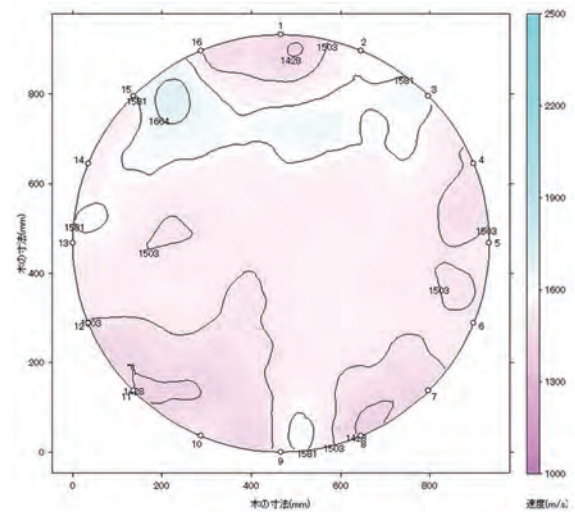
図20. 南側柱の地面より130cm高さの測定結果

図20の南側柱の地面より、130cm高さの測定結果では、柱内部では1,400～1,500m/sの値が見られた。

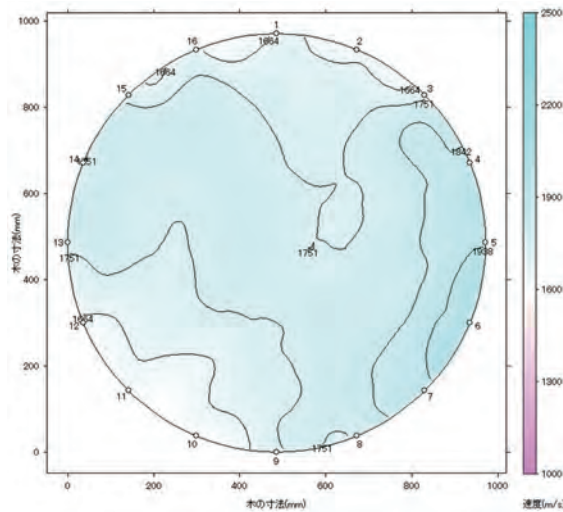
図18. 北側柱の地面より190cm高さの測定結果

図18の北側柱の地面より、190cm高さの測定結果では、柱内部では1,600～1,700m/sの値が見られた。

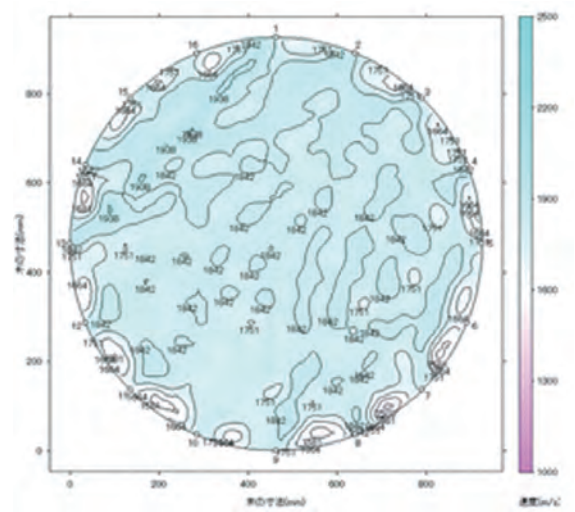
図21. 南側柱の地面より190cm高さの測定結果

図21の南側柱の地面より、190cm高さの測定結果では、柱内部では1,500～1,800m/sの値が見られた。

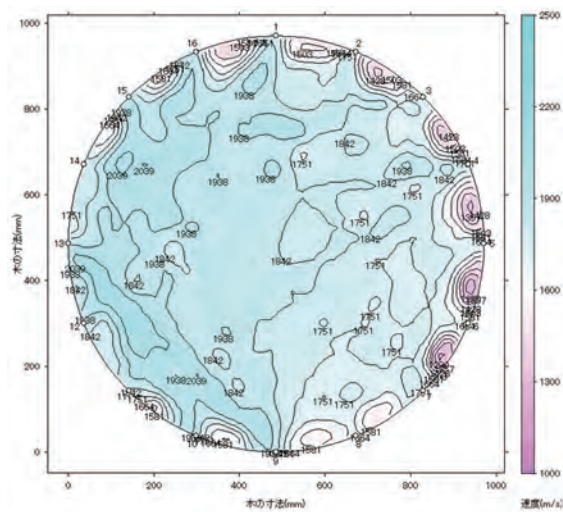
図19. 北側柱の地面より250cm高さの測定結果

図19の北側柱の地面より、250cm高さの測定結果では、柱周囲では、1,300m/sの値を示すところが見られたが、柱内部では1,700～1,800m/sの値が見られた。

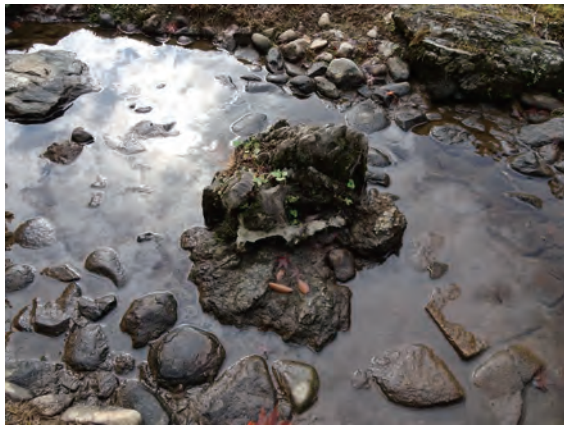
水分供給については、景石が置かれている遣水には常時水が流れており石は水と接している状態である（図5）。また、景石は土壌と接しているため、景石全面が外部から継続的に水分供給される環境にあると言える。

図5. 遣水の景石の様子

毛越寺庭園遣水では、気温が $\pm 4^{\circ}\text{C}$ 以上を行き来する期間があるため、凍結融解が起こりやすい環境であると言える。岩石についても、毛越寺庭園遣水で劣化している景石には粘板岩以外もあるが、凝灰岩のように全体的に消耗していくのではなく層状に割れ風化していく特性の粘板岩が特徴的なものとして見られる。遣水には水流があることや景石の割れた断面に大量の土が付着していたことから、土や枯れ草も一因であると思われるが、石の崩壊には大きな力が必要となるため、凍結融解が主な要因と考えられる。

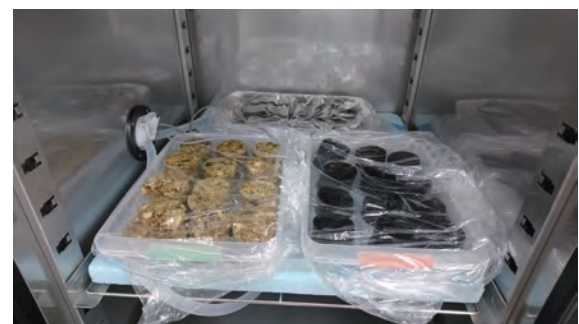
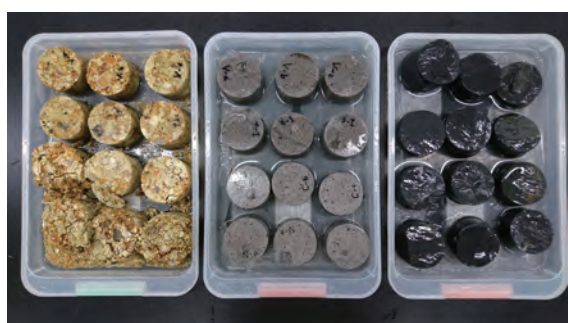
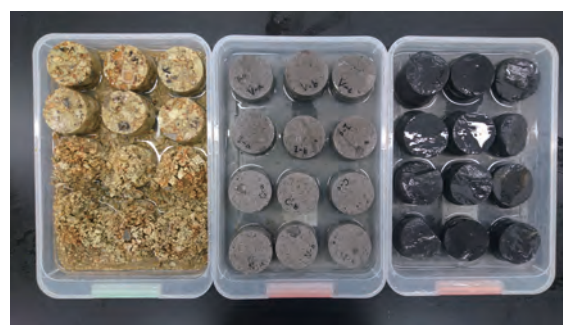
実験前（図17）、凍結融解59サイクル目（図18）、107サイクル目（図19）の岩石サンプルの様子を比較した。成沢凝灰岩のような空隙率の大きい岩石は、塗布法のような浸透の少ない含浸方法では少ないサイクル数でも容易に崩壊に至ることに対し、白河石や雄勝石のような空隙率の小さい岩石は、同じサイクル数でも凝灰岩と比較し耐久性が大幅に異なるということが分かった。

本研究では、岩石の空隙率により岩石への樹脂の浸透に違いが現れることがわかった。試験期間では、成沢凝灰岩に劣化が見られた。17サイクルでは、無処理の試料が崩壊をはじめた。23サイクルでは、塗布法の試料が崩壊をはじめた。ここでは、塗布法による強化処理も試料の凍結劣化を遅らせる上で有効であることがわかった。また、160サイクルまでは、浸漬法および減圧含浸で処理した成沢凝灰岩は崩壊しなかった。

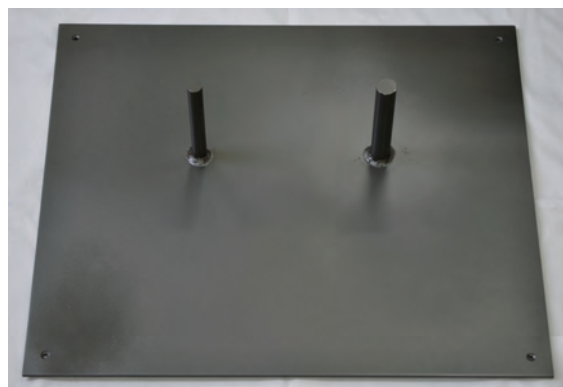
- ・人物固定台座に著しい金属腐食が生じ、それに伴う破損・亀裂が見られた。また、脚部底部には虫喰や微生物の繁殖による脆弱化など構造的な損傷が多く、人物の自立に際する安定性が失われていた。
- ・帽子部分に乾燥応力が生じ発生した欠損が見られた。また、上辺と底部を中心として作品全体に保管環境に存在した塵埃や砂泥、パルプなど

写真4 新規固定台座

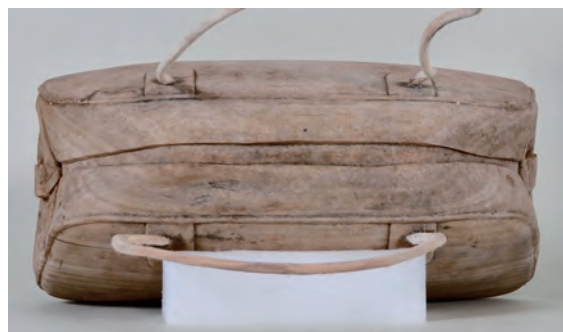
- ・鞆の持ち手を接合している鉄釘が腐食し、腐食膨張による木材の破損が見られた。
- ・全体に塵埃が堆積し、鉄釘の腐食生成物の木部への浸透により錆染みや鉄汚染が発生し美観を損ねていた。

写真5 鞆上面 洗浄前

- ・綿棒を用い蒸留水による付着物の洗浄を行った。
- ・剥離した木材樹皮をヒドロキシプロピルセルロース（クルーセルG）により接着した。
- ・鉄汚染箇所をチアグリコール酸アンモニウム、ガラスペンによる漂白、除去を行った。

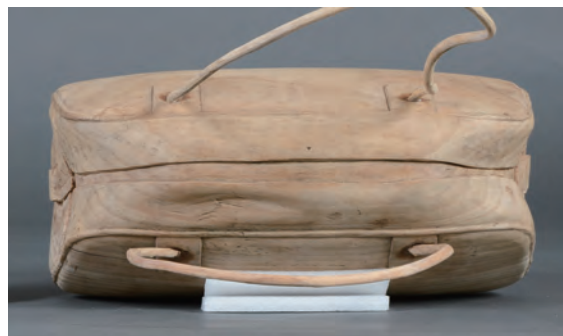
写真6 鞆上面 洗浄後

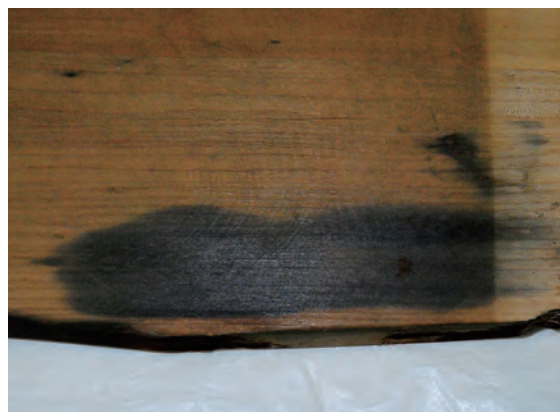
- ・鉄釘の腐食崩壊や接着剤の劣化、木材の変形によって部材が脱落し、形状を維持できない状態であった。
- ・使用された鉄釘の周囲に非常に濃い鉄汚染による変色が生じ、美観を著しく損ねていた。

写真10 椅子部背もたれ 鉄汚染漂白前

- ・燻蒸袋にて炭酸ガスによる燻蒸を行い、殺虫処理を行った。
- ・刷毛、蒸留水、イオン交換水による付着物の除去を行った。
- ・座面脱落部の崩壊した鉄釘や接着剤の除去後、アクリル樹脂接着剤による接着、間隙の充填を行い、座面の再接合を行った。
- ・鉄汚染発生箇所にはリン酸を塗布し漂白を行った。

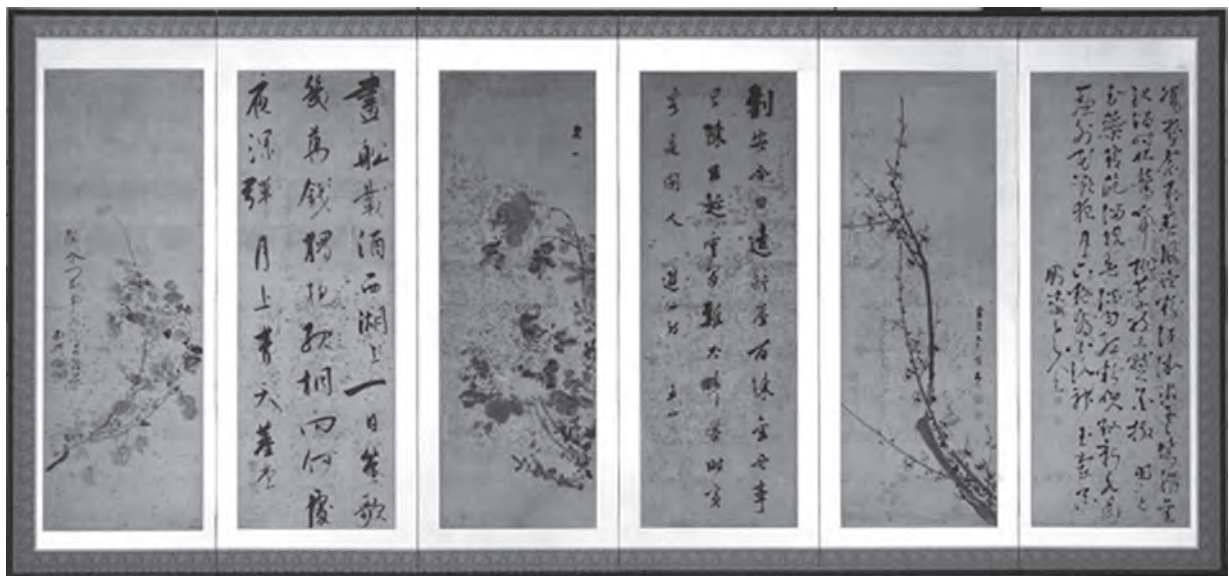
図2 修復後

各所に見られた本紙の破損箇所は本紙裏面の肌裏紙を交換したことで全体の補強を行うことができ、再装丁により屏風の形態に復元したことで、安定した状態となった。損傷箇所には本紙と同様の組成の補紙を行い。さらに地色補彩を行い周辺の色調との調和を図った。本紙が剥離、欠失していた第1扇、第3扇の本紙が剥離していた箇所については元の位置に戻すことで、裏打ちにより安定し、違和感を緩和することができたといえる(図24)。しかし、第3扇に付着した本紙は第4扇に戻すために、文字のない箇所には第4扇の本紙と一緒に剥がれた箇所がある。反対に、第3扇の本紙の墨字を優先して第4扇の本紙を残した箇所もあった。可能な限りもとに戻すよう取り組んだが全てを復元するまでは至らなかった(図25、26)。

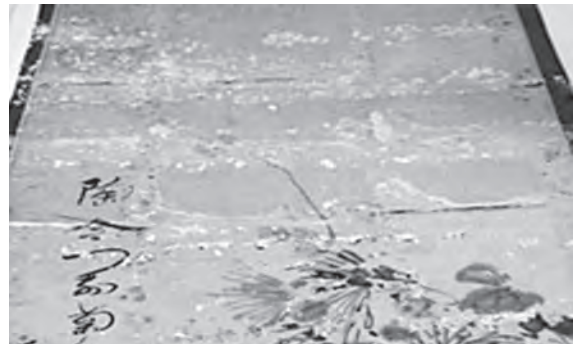
本紙中央部から株にかけて黴痕が集中していた。

図7 修理前部分（第6扇、センターに移送された状態）

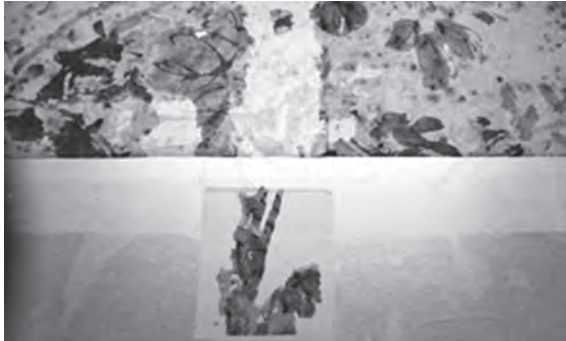
図14 第3扇から剥離した第4扇の本紙

8. 旧肌裏打ち紙を慎重に除去した後、用意した補修紙を用いて補紙を行った。第1扇と第3扇の分離していた本紙の紙片を可能な限り元の位置に戻した。第3扇に付着していた第4扇の本紙については、第3扇を湿らせて小さくしたレーヨン紙を当てながら、可能な範囲で部分的に剥離した。その後、第4扇の欠失箇所に戻して裏打ちを行った。しかし、全ての箇所を剥離することはできず、第3扇の本紙も一部剥離しなければ除去はできない箇所があった。そのため、第3扇の墨字と重なっていた箇所は剥離せず残した（図13、14）。

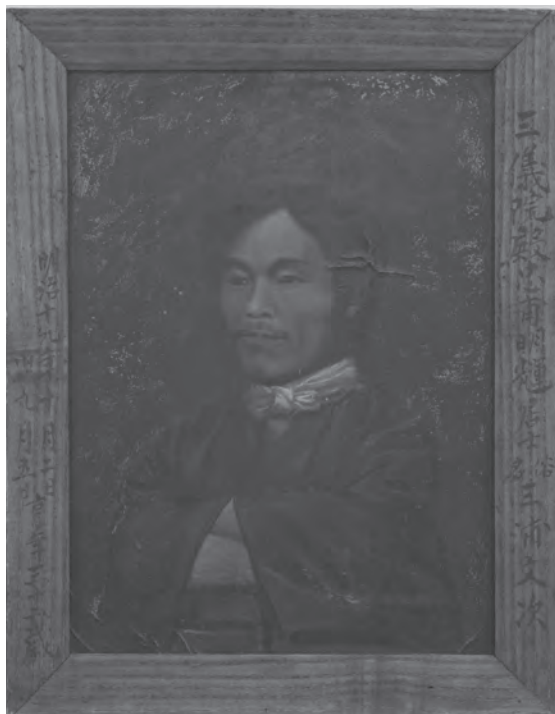
図1. 修復前

額に大きな損傷は見られず保存状態は良好である。画面側は、周縁部に擦れ、欠け、凹み傷が数箇所認められる。特に左辺端に擦れが目立つ。欠け傷が角部分に生じている。また僅かに虫糞のような微小な黒褐色の点状の付着物がある。裏面側も周縁部に擦れが多く認められた。裏面には黒褐色と白色の微小な点状の付着物が数箇所に認められる。裏面の中央から下方にかけて多く見られ、1箇所にくつもの点が集中している。これらも虫害の可能性が考えられる。虫食いや黴の発生は認められない。

4つ角を中心とした周縁部（特に左辺側）、そして人物の頭部に4方向に分かれた大きな亀裂が発生している。また画面左側にも小さな亀裂が3箇所認められる。周縁部の亀裂は張りしろ部分からつながって発生している。これらの亀裂は地塗り層から発生しており、亀裂は凸状に変形し口が開いている。口の開いた箇所には支持体の麻布が露出している。亀裂の発生は本作の地塗り層の硬さに原因があると考えられる。顕微鏡観察や分析結果から明らかとなった本作の地塗りの組成は、

画面側は露出していたため、経年による埃汚れの付着が著しかった。ワニスの褐色化と相まって画面の色調を暗くし、絵具の色を見えにくくしていた。下辺には額の縁に接していた箇所に額擦れが見られた。また本作は絵具層に細かな点状の剥落が多数生じていた。背景の黒褐色に最も剥落が多く生じていたが、青色の着物の部分にも多く認められた。剥落は全て地塗り層と絵具層の間で生じていた。またほとんどの剥落が点状であることも特徴である。本作の場合、地塗り層に柔軟性は感じられないものの、物理的負荷が原因と考えられる一部の亀裂の発生にとどまっており、全体としては目立つ亀裂は発生していない。剥落が絵具層のみに発生している点から、地塗り層と絵具層の固着の問題と考えられる。

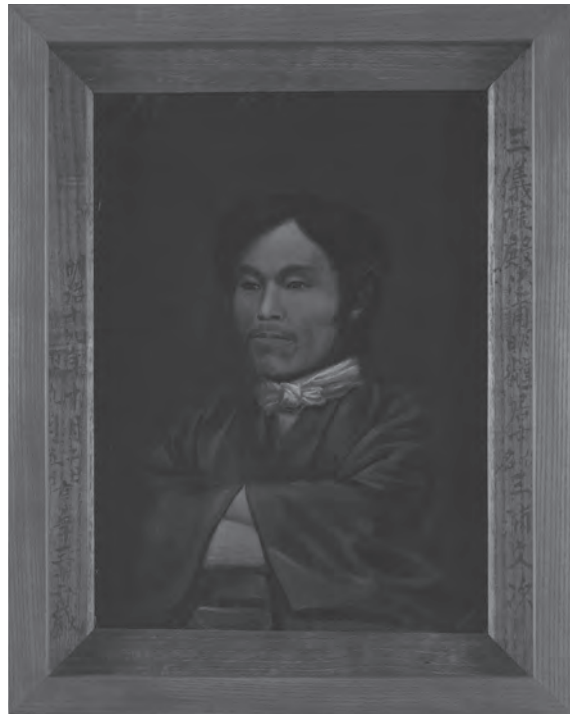
図2. 修復後

修復処置後の所見として、汚れの付着とワニスの褐色化で暗くなっていた画面は、修復後にやや明るくなり、顔の描写も細かな部分が見えやすくなった。着物は修復前は緑色に近く、修復後は青色に近くなり、明暗や立体感がより感じられるようになった。多数発生していた点状の剥落箇所を補彩したことで、画面全体に統一感が生まれ、絵画として鑑賞しやすくなった。

損傷が目立つ画面側の保護のために、前面にアクリル板を嵌め込んだ新規の額に、旧額装ごと装着した。低反射機能のあるアクリル板を用いたため、暗い画面でも反射が少なく鑑賞しやすい。また紫外線カット機能も備えているため、今後の保存においてワニスの変色が軽減されることが期待できる。裏面には軽量で耐久性の高いポリカーボネイト板を取り付けており、画面・裏面とも保護された状態で、作品を安定して保存することが期待できる。

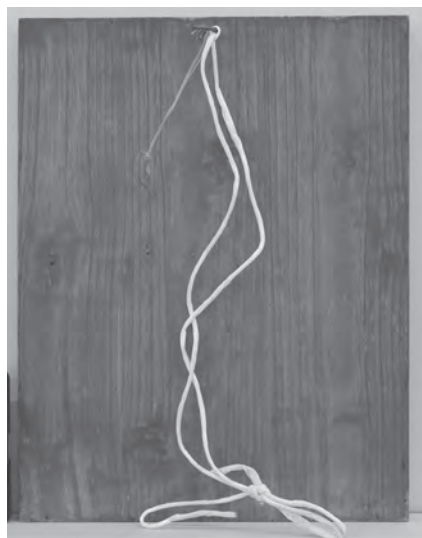
図3 額縁裏面

支持体の裏面は非常に保存状態が良く、麻布の酸化劣化による褐色化のような変色や、木枠の酸化劣化による変色も認められない。木枠には僅かに汚れの付着や引っ掻き傷が認められる。支持体には破れもなく、経年に伴う張りの弛みもまったく認められず、変形も生じていない。本作が三浦の没年である明治19年頃に制作されたものであれば、100年以上経過している油彩画としては大変良好な状態である。これは本作が箱状の額により密閉された状態で保管され、裏面が保護されていたためと考えられる（図3）。額内部が外部環境の温湿度変化から直接的な影響を受けず、外部の空気からも遮断された環境にあったことが、作品の良好な保存につながったと思われる。地塗り層から生じた亀裂の口が開いている箇所は、支持体裏面にもやや黄化が認められる。これは外部環境と接している画面側から、亀裂の開開口部を通して空気に触れ、酸化したことによる変化ではないかと推測する。

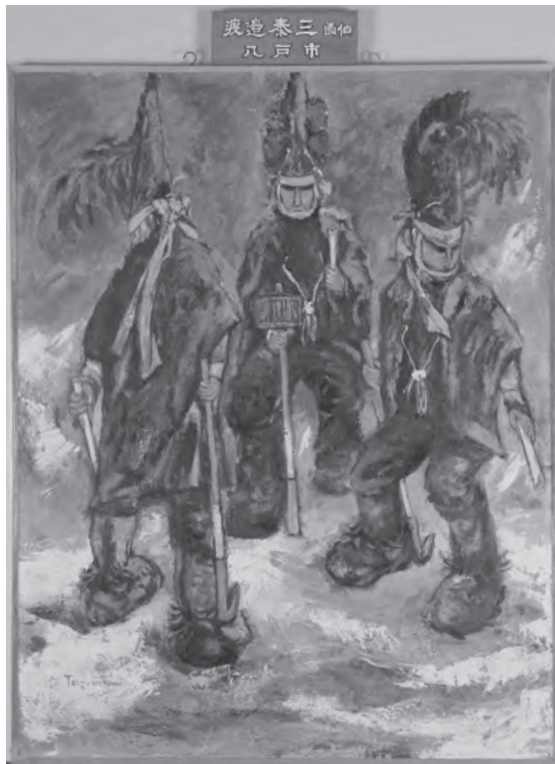
図1. 修復前

本作品の絵具層は非常に厚い。筆触は大きく、筆やペインティングナイフを使用し、幾多にも重ね、盛り上げるように描かれている。茶褐色や赤を混ぜた灰色が最下層に塗られ、その上に明るい灰色や白色を用いて立ち上げるように描かれている。基本的に白色を混ぜた不透明色で描かれているが、人物の法被などには透明色が重ねられている。損傷として、ガラスのない仮額にて長年飾られていたため、全体的に埃が付着している。加えて、絵具層の浮き上がりや剥落が多数散見された。亀裂の原因は、絵具が分厚く、キャンバスの柔軟性が高いため、キャンバスの動きに合わず生じたものと推察される。生じた亀裂は絵具層のみで、層間剥離が多く、地塗り層自体に亀裂は見られなかった。また、絵具層の重みから支持体がたわみ、中棧に当たって横方向の亀裂が生じている。上部に見られる背景部分のちりめん皴は、地塗り層か

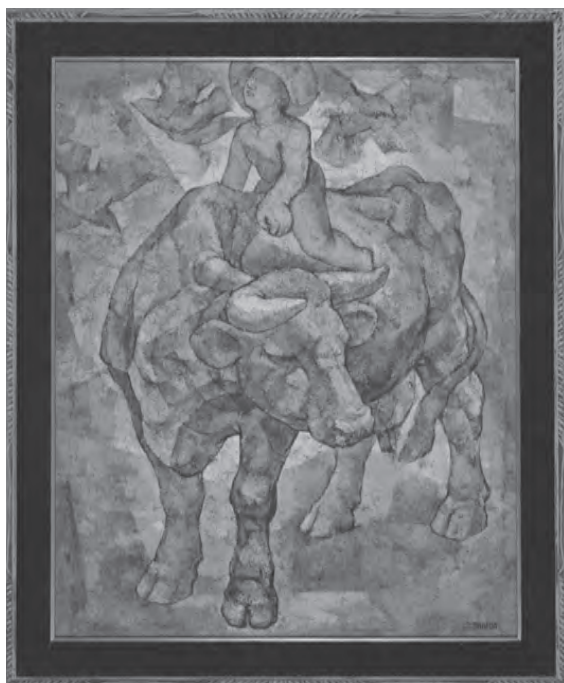
図1. 修復前

絵具層の剥落と共に地塗り層の剥落も見られる。特に四辺の折り込み部分に亀裂と剥落が生じていた。支持体が柔らかいことで固化した地塗り層が割れやすく、固着状態も良くないため、剥落が発生しやすい状態である。

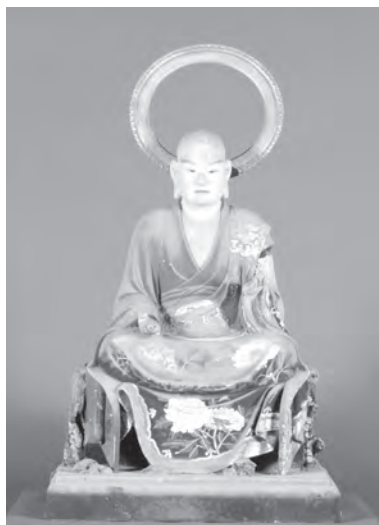
修復前

主な損傷は、全体を厚く覆う塵埃と彩色の剥離・剥落であった。

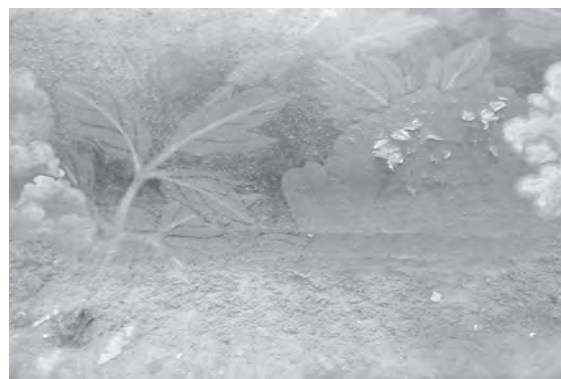
膝前、塵埃の付着

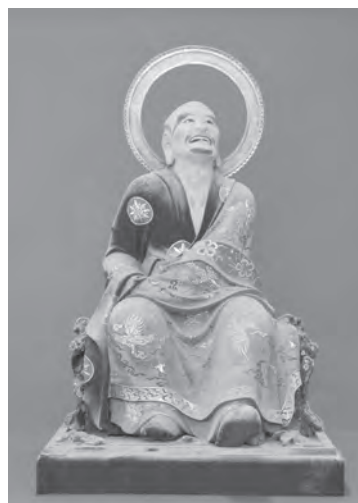
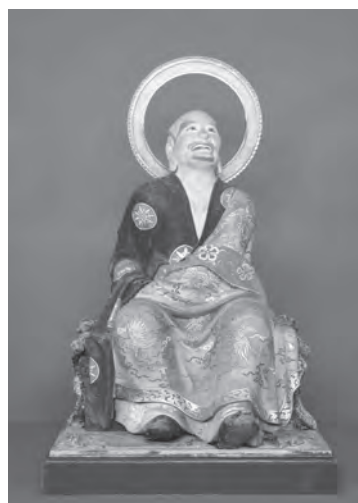
#### 4-3 羅漢像【25-29】

本体・台座（岩座・框座）・光背に「三百五十四」と明記され、すべての附番が一致していた。

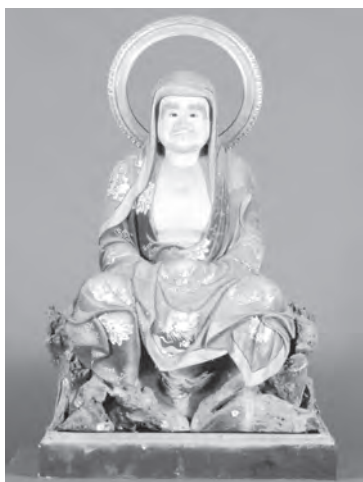
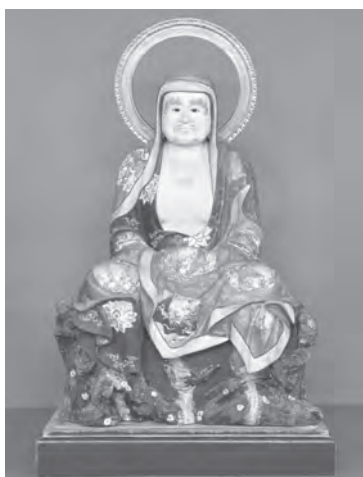
#### 4-5 羅漢像【25-31】

本体・光背に「四百九十三」と明記される。岩座は「四百三十三」で、本来の岩座が発見されるまで現状のままとした。框座は「三百二」で【26-30】岩座と符合したので、入れ替えを行った。

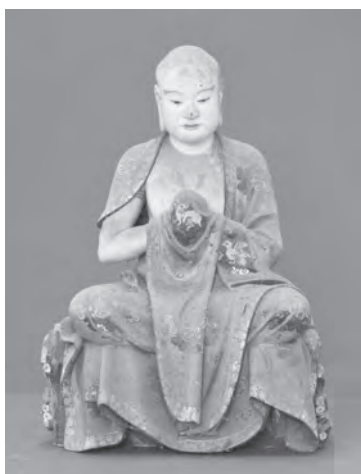
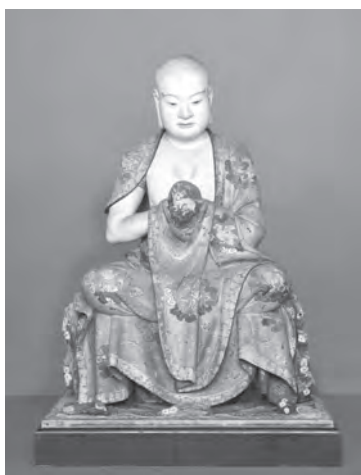
#### 4-7 羅漢像【26-30】

本体は銘文なし（光背受を欠失）、岩座「三百二」、框座「三百四」、光背は無番であった。本岩座と【25-31】の框座「三百二」とが符合したため、入れ替えを行った。

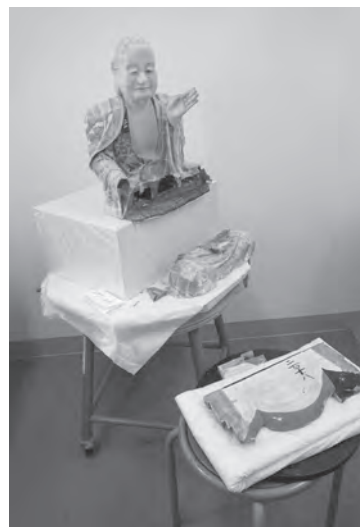
本像は本年度修復対象の中で最も破損が著しく、彩色の損傷が甚大で、さらに本体・台座はほぼ解体状態にあった。本体「二百十八」、台座（岩座・框座）「二百三十四」、光背「三百七十六」と明記

体部・膝前・裳先に解体

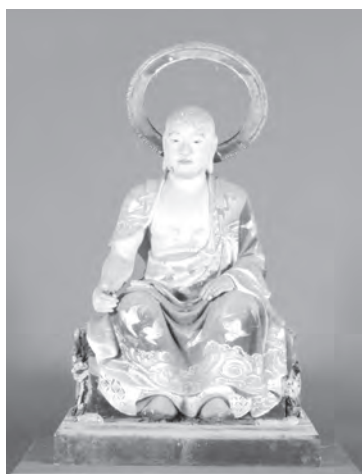
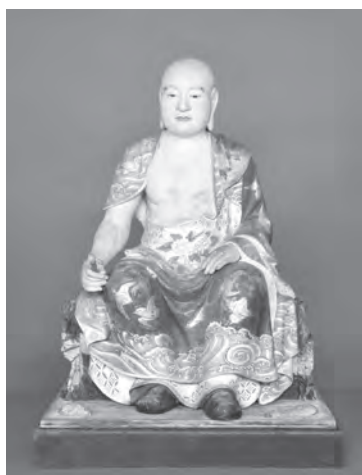
#### 4-10 羅漢像【27-30】

本体には銘文がなく、台座（岩座・框座）に「四百七十三／山七」、光背「三百二」と明記される。框座の岩が本体と当たったため一旦岩を取り外し（別保管し附番が合致する本体が判明した時点

で付け戻す）、設置を調整した。光背「三百二」は【26-30】の岩座と【25-31】の框座に明記された附番と合致するものの、【26-30】の本体は光背受を欠失している上に附番の明記がないため、現時点では別保存とした。

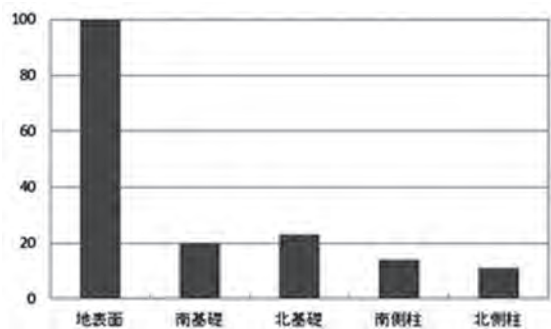
図4. 水平-縦断成分における地表面・基礎部及び柱部での最大振幅の減衰率

加振は、かけやによる板たたき法により、鳥居に対して直交（水平－縦断）方向へ実施した。加振回数は10回実施し、それぞれの加振で測定された速度波形の最大振幅の平均値により、地盤から鳥居への振動の伝播状況を評価した。加振時における最大振幅は数10mm/sであり、非加振時における振幅の10～20倍程度の振動が発生していることが判明した。加振時においては、発生した最大振幅を用いて地盤から鳥居部への振動伝播の減衰状態を算出し、沓石の有する免振効果についての評価を実施した。加振は水平－縦断方向であるので、振動計の水平－縦断成分における地表面・基礎部及び柱部での最大振幅の減衰率を図4に示す。

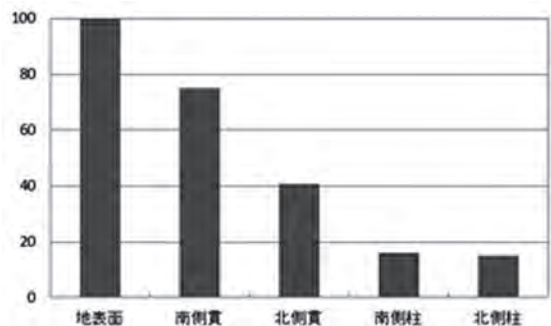
図6. 水平-縦断成分における地表面・貫部及び柱部での最大振幅の減衰率

図6から、加振時における各測定位置での水平－縦断方向の減衰率は、地表面を100%とした場合に、柱部ではAタイプと同じ程度の15%まで減衰するが、貫部におい地表面部に対する減衰率は、右側貫部：75%・左側貫部：41%まで増加していることがわかる。非加振では認められなかった沓石の免震効果が、加振時において柱部に対して大きく作用しているが、貫部では柱部ほど大きく作用していないことが判明した。さらに、左右の貫部において、減衰率が大きく異なることから、貫における振動は左右で整合的でなくねじれが発生しているものと考えられる。

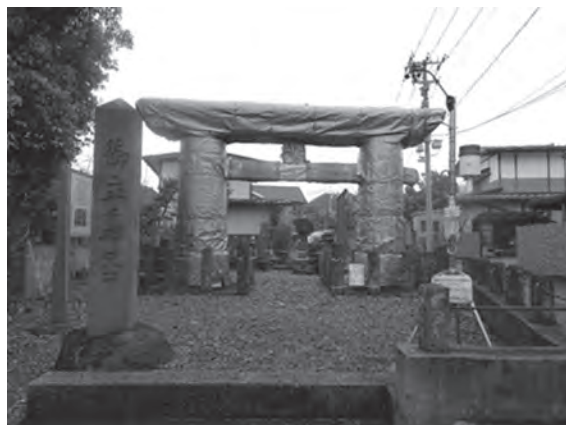
平成29年12月9日（土）に、石鳥居の簡易養生を行った。養生の様子を写真1に示す。この養生の際に、養生表面および、石材表面の温度を笠木部分上面、額束部分、貫部分、北柱部分で測定した。また、石鳥居周囲の気温、湿度を測定するための気象観測ステーションを設置した。3月24日（土）に装置の撤去を行うまで、約4ヶ月間の観測を行った。

写真1. 石鳥居の冬季養生の様子

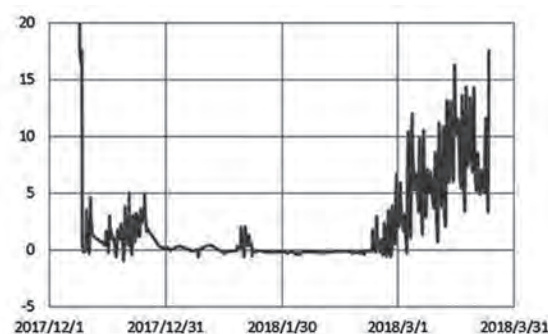
図2には、養生内部の石材表面に設置した、温度センサーによる石材表面の温度を示す。12月から3月までの測定期間中、最低温度は $-1^{\circ}\text{C}$ 程度であり、数日 $0^{\circ}\text{C}$ 以下の日は見られるが、ほとんどの期間石材表面温度は、 $0^{\circ}\text{C}$ 以上であり、石材の凍結劣化リスクがないことが分かった。この様な、簡易な冬季養生でも、冬期間の、石材の凍結劣化を防止する上で十分な機能を果たしている。

図2. 養生内部の石材表面温度（ほとんど $0^{\circ}\text{C}$ 以下には下がっておらず、養生が有効に働いている様子が分かる）

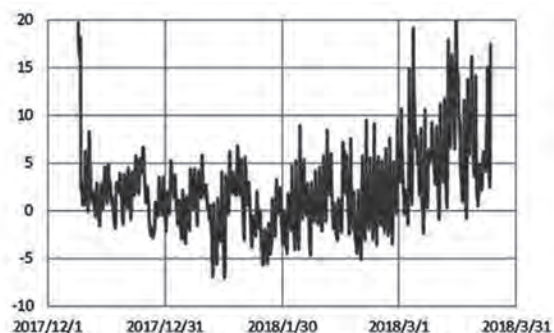
図3には、額束部分の石材表面の温度変化を示す。気温変化と同様に大きく変動し、 $-7^{\circ}\text{C}$ 程度を示している日もある。

図3. 額束部分の石材表面温度（ほとんど外気の温度変化と同様に変化している。最低温度は、 $-7^{\circ}\text{C}$ である。）

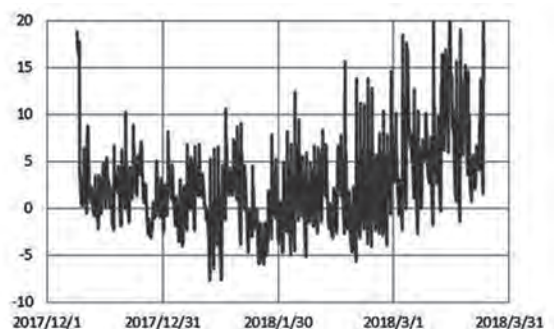
図4には貫部分の石材表面温度を示している。養生は薄いシートとむしろなので、養生が有効に働かず、ほぼ気温と同様な温度変化を示している。

図4. 貫部分の養生内部の石材表面温度（養生部分は、養生は薄いシートとむしろなので、ほとんど外気の温度変化と同様に変化している。）

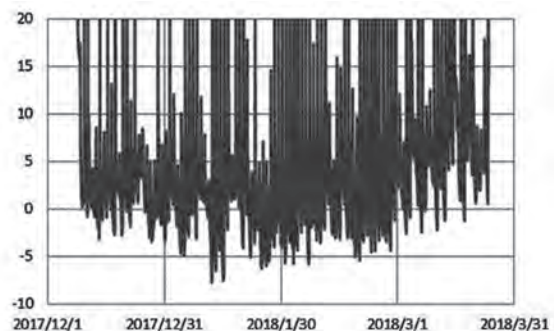
図5には、北柱部分の養生内部の石材表面温度を示している。気温変化と同様に大きく変動し、 $-7^{\circ}\text{C}$ 程度を示している日もある。日中温度が、気温より高くなっている部分は、朝方太陽の日射を受けている影響である。養生シートの構造としては笠部分と同様にしたもの、養生の効果がほとんど見られない結果となっている。

図5. 北柱部分の養生内部の石材表面温度（養最低温度は、 $-8^{\circ}\text{C}$ である。）

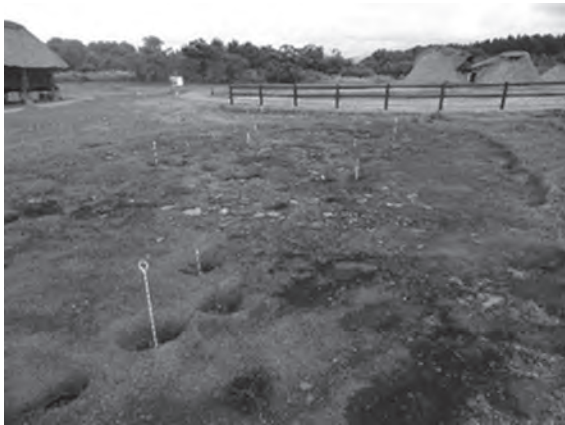
平成29年10月13日の、三内丸山遺跡「大型竪穴建物跡」の全景を写真1に示す。これは、大型竪穴建物跡の上面に土の保護層を置き、その上に遺構面の状況をベースをウレタン樹脂で作成し、その表面にFRP（繊維強化プラスチック）で形を作り、その上に擬土（変性のエポキシ系合成樹脂に土壌を混ぜた、土に似せた土）を置き復元した物である。この復元が行われてから、ほぼ20年が経過しているが、10年前に修理が行われている。現状では、表面の擬土部分が所々、劣化して剥離している状況が見られる。

図1. 大型竪穴建物跡の全景写真

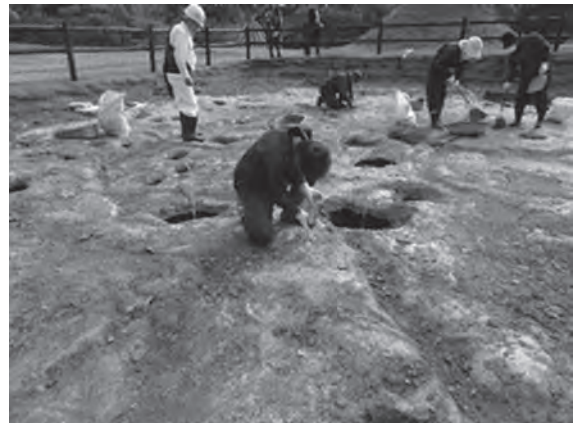
図4. 擬土を除去し、FRPを露出させた

現況の破損している擬土を除去する。この状態ではレプリカの支持体となるFRPベースが露出することになる。表層の擬土の除去は、金属製のヘラなどを用い、FRP面に損傷を与えないように注意して行った。

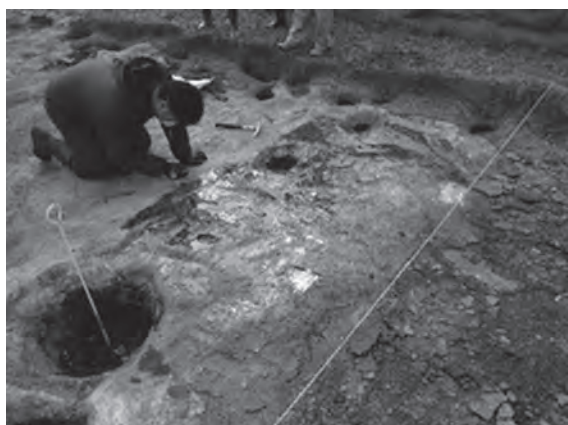
図6. エポキシ系合成樹脂をFRP表面に塗布する

作成したエポキシ系合成樹脂を刷毛やスポンジ等を用いて、FRP表面に、隙間が無いように気をつけて塗布を行った。

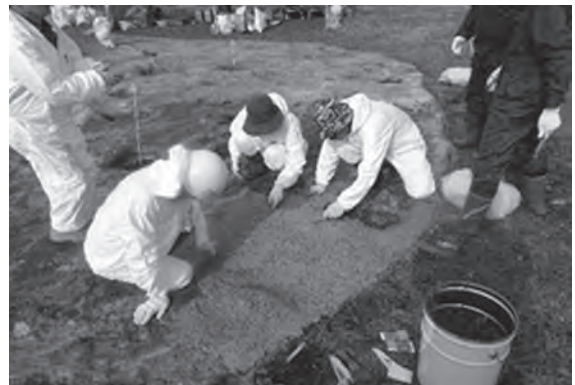
図13. 擬土をFRP表面に塗布している状況

作成した擬土を、樹脂で強化したFRP表面に、ヘラで押さえつけるようにして貼り付け、大型竪穴建物の復元地表面を作成する。ここでは、なるべく擬土の厚さが均等になるように細心の注意を払い、擬土を伸ばしながら塗布した（図13）。この作業の後、柱穴部分に、水が地下に浸透する上で障害となるものがないかを確認し、適度のレベルになるように土を投入した。最後に、全体の調整を行い、復元作業が完了した（図14）。

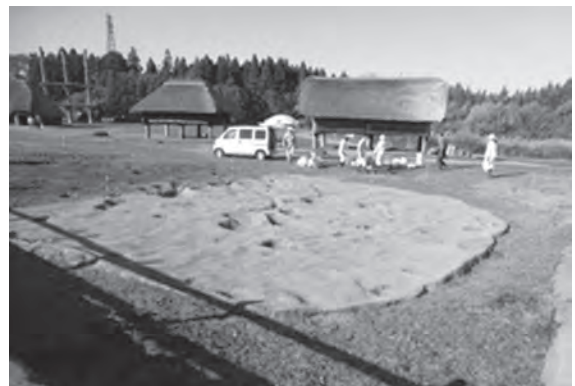
図14. 大型竪穴建物跡の半分の復元地表面を作成した

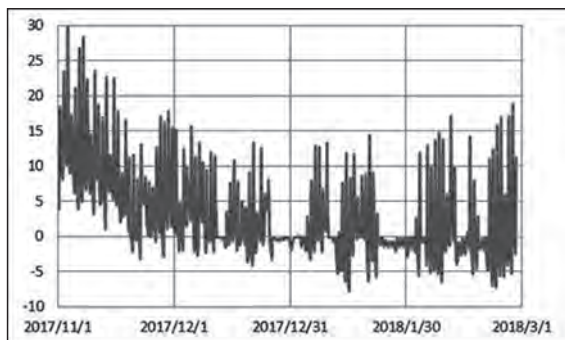
2017年11月1日から2018年2月27日の測定期間での景石の表面温度の測定結果を図7に示す。測定結果から、最低温度は、1月15日（月）早朝6：30に記録された $-7.8^{\circ}\text{C}$ である。

図7. 景石の表面温度の測定結果（2017年11月1日から2018年2月27日）

昨年度の観測データと同様に、景石表面温度の30分間隔の観測データとしては、最低温度に関して、下流側の景石で $-8^{\circ}\text{C}$ 程度になっており、上流側の景石で、 $-4^{\circ}\text{C}$ 程度になっているため、冬季に凍結・融解の繰り返しにより、劣化するリスクが高いことが分かった。また、下流側の景石表

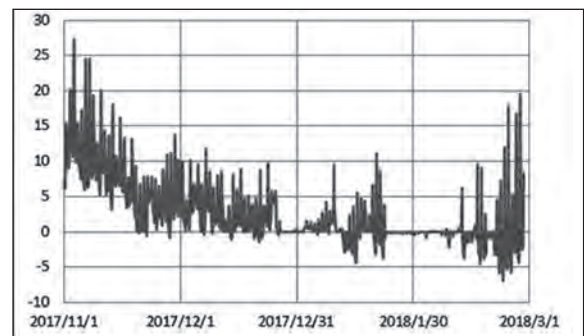
2017年11月1日から2018年2月27日の測定期間での景石の表面温度の測定結果を図10、地表面温度の測定結果を図11に示す。また、日平均温度を、図12に示す。景石表面での最低温度は、 $-4^{\circ}\text{C}$ 程度になっているので、遣水上流部分の方が、遣水下流部分より若干高くなっていると考えられる。これは、上流部の背後に、木があり、放射冷却しにくい状況になっているためと考えられる。

図10. 景石の表面温度の測定結果（2017年11月1日から2018年2月27日）
