# 文化財保存修復研究センター紀要

# 令和元年度 文化財保存修復研究センター紀要

# 令和元年度 修復・調査研究一覧

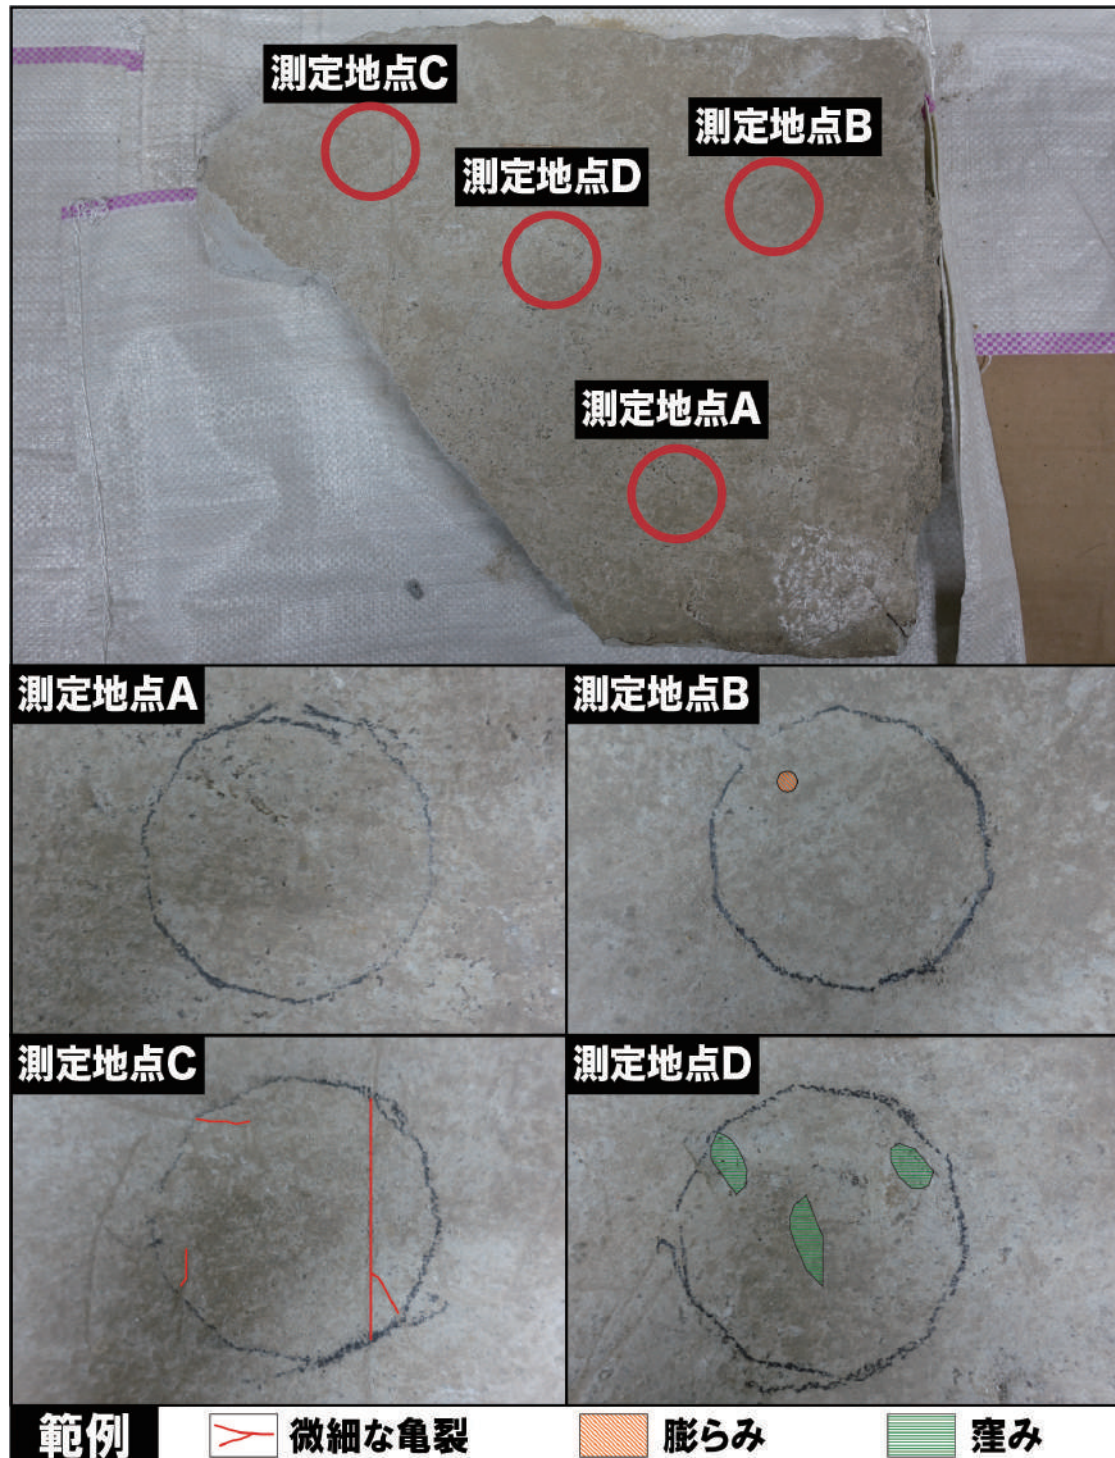
図6. 測定地点と試料の表面状態

目的としている。測定地点は現場で測定することを想定して、石材表面の状態が異なる4箇所の測定地点を設定した(図6)。測定地点Aは表面状態が良好で、測定地点Bは一部鉱物によって表面に凹凸がある。測定地点Cは微細な亀裂があり、測定地点Dは欠損のため窪みが生じている。

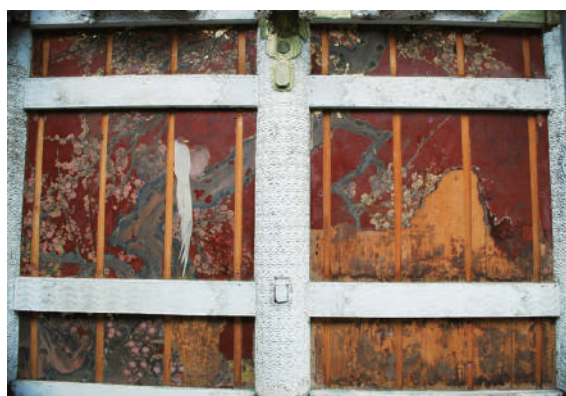
図1. 東側壁面全体図（修理前）

陽明門の東側壁面に位置する絵画の主題は「梅に錦花鳥」である。向かって左には満開の紅梅の古木、その立派な幹の中央に雌雄2羽の錦花鳥が紅白で描かれている。右側にも梅の枝が伸びているが、中央より下側は画面が削り取られており詳細は不明である（図1）。画面は、左右の面でそれぞれ上段、中段、下段に分かれており、寸法は左右幅がそれぞれ1730mm、天地幅は左右ともそれぞれ上段が410mm、中段が1235mm、下段が520mmであった。背景には赤色の弁柄漆地が露出し、梅や錦花鳥の描画部分は彩色の下層に金箔が貼られていたが、塗面の大きな幹の内側などには金箔が施されていない部分があった。

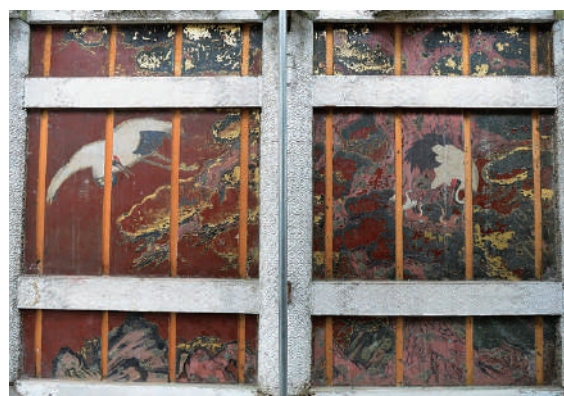
図2. 西側壁面全体図（修理前）

陽明門の西側壁面に位置する絵画の主題は「大和松に巣籠鶴」である。向かって右面に大きな幹を中心とした松の木、その中央に3羽の雛と親鳥が描かれ、左面には松の木から飛び立つ鶴の姿が描かれている（図2）。壁面の構成や寸法は東面と同様である。

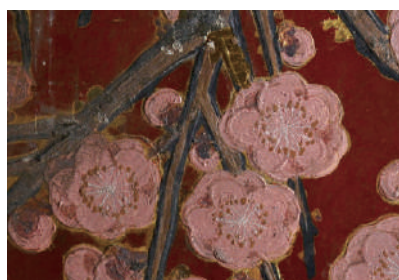
図3. 梅の花部分（修理前）

梅の花は、花びらの形に沿って筆跡が見え、花弁や雄蕊の形が立体的に表現されていた（図3）。金箔の下に予め漆を盛り上げて輪郭線を立体的に表現している箇所（図3）と花びらの輪郭を絵具で盛り上げている箇所（図4）、雄蕊を黄色で描いている箇所（図3）と白色で描いている箇所（図4）があった。梅の花は場所により描き方にかなり違いが見られた。錦花鳥の羽には羽毛の流れに沿って盛り上げ技法が用いられ、雄の白い羽の形は一枚一枚黒色の線で文様が描かれていた（図5）。一方雌の紅い羽は白色の線で形を描き起こしていた（図6）。錦花鳥の顔の赤色部分には点状の凹凸が盛り上げで表現されていた（図7）。

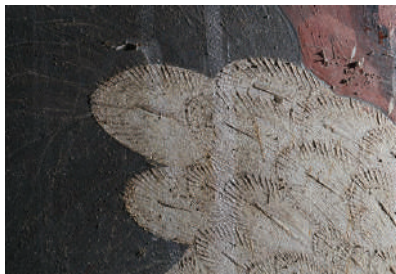
図8. 鶴の羽部分（修理前）

鶴の羽の白色部分には羽の形が文様のように凹凸で描かれており（図8）、赤色の頭の部分にも丸い凸状の盛り上げが見られた（図9）。また松の葉は針状の葉を盛り上げて表した凹凸が付けられていた（図10）。苔は幹の彩色の上に描かれ、黄緑色の上に褐色の中央部や白色の点が塗り重ねられていた（図11）。

また松葉は描かれた当初よりもかなり暗く変色し黒色に近い農緑色を呈していた。松葉以外にも幹や苔を描いた部分に剥落、浮き上がりが見られた。褐色の幹部分には絵具層が粉状化したチョーキングの状態が見られた（図11）。苔には縮緬状のしわが生じている箇所が多く見られた（図11）。一方、鶴を描いた部分には最も損傷が少なかった。鉛白を使用した白色部分には全体に細かな亀裂が生じていたが剥落はほとんど生じていなかった（図8、9）。黒色部分についても浮き上がりは多少見られたものの剥落はほとんど生じていなかった。

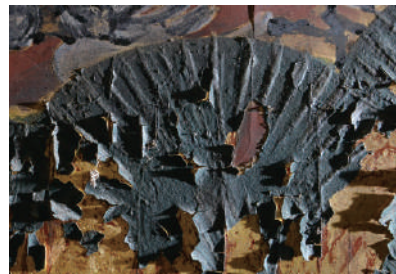
図10. 松葉部分（修理前）

西側壁面の損傷状態として最も顕著であったのは、松葉部分の絵具層の剥落と浮き上がりであった。剥落箇所の周囲は絵具層が外側に巻き上がるような形で大きく変形し浮き上がっていた（図10）。

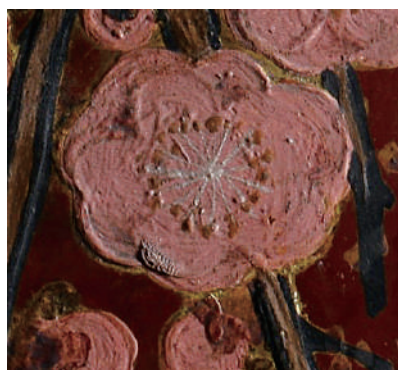
桐油は非常に粘りが強く、今回の実験で作成した処方では、西洋で用いられているような腰の強い豚毛の筆であれば描きやすいが、日本画で用いる彩色筆では腰が弱く描きにくかった。また今回、塗面の状態の比較から桐油は乾燥が最も早いと考えられた。これに対し桐油の盛り上げ箇所には大きなしわが生じたが、このような大きなしわは実物にはほとんど見られない(図46、47)。しかし、盛り上げの低い箇所にはしわは生じなかったため、しわの形成は盛り上げの程度によると考えた。盛り上げそのものは行いやすく、とろみのある絵具の質感によって、梅の花びらなどに対し実物に近い質感が得られた(図40、41)。

図40. 梅の花のとろみのある筆致。

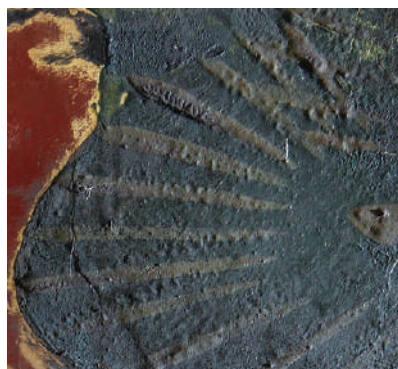
図46. 松葉の塗面。  
盛り上げ箇所に縮緬じわが見える。

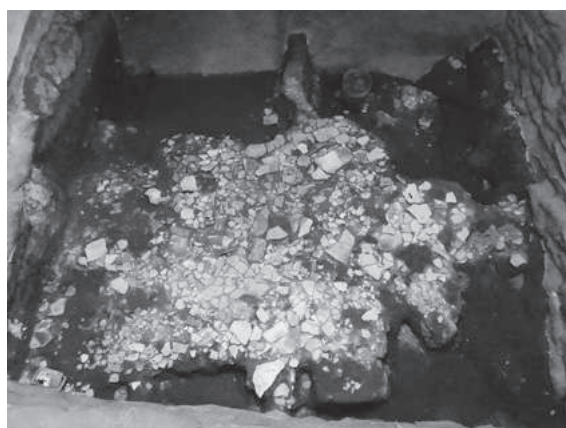
令和元年8月19日の、三内丸山遺跡「北盛土」の露出展示の全景を写真1に示す。遺構面にある土器が土埃、白色の析出物などで汚れている状況が見られた。また、遺構面にも、塩類の析出が見られた。今回は、全体的に昨年より乾燥した状況であった。

写真1. 北盛土の全景写真

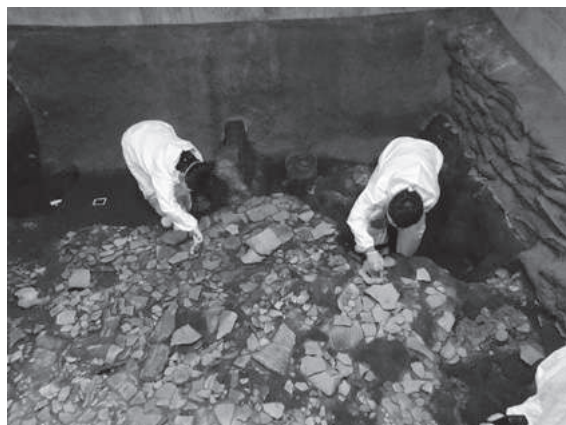
写真2. 遺構面の清掃状況

遺物（土器）、特に遺物間の隙間部分を刷毛、ブラシ等を用いて清掃を行った。また、塩類の析出している箇所について、ブラシ等を用いて清掃を行った。作業は、タイベックス（防護服）を着用し、白い作業靴を履いて行った（写真2）。

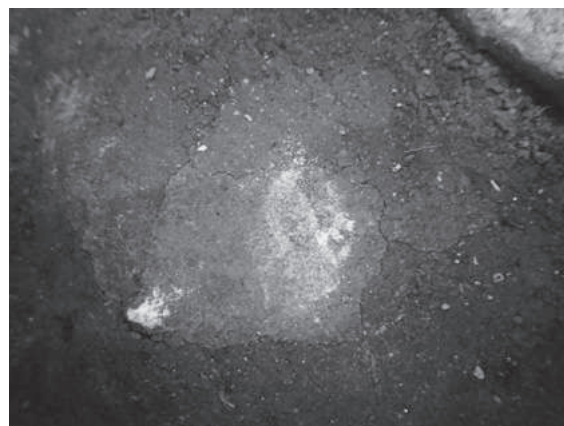
遺構面での塩類の発生状況を、写真3に示す。

写真3の塩類の析出が見られた場所は、北盛土の東側、来館者の通路に面する部分である。写真4に、塩類を除去している様子を示す。

写真3. 遺構面に析出した塩類の確認状況

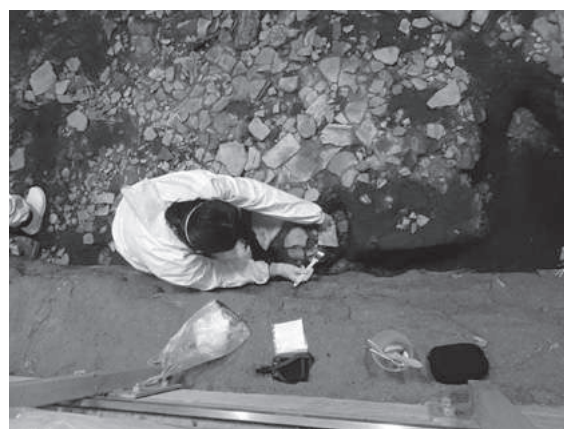
写真4. 遺構面の塩類をブラシで除去している様子

遺構面に影響を与えないように、十分注意しながら、ブラシ等で、塩類の除去を行った。塩類除去後の状況を写真5に示す。

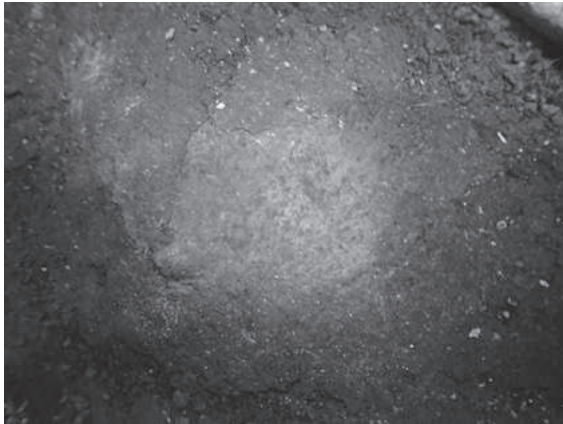
写真5. 遺構面の塩類除去後の状況

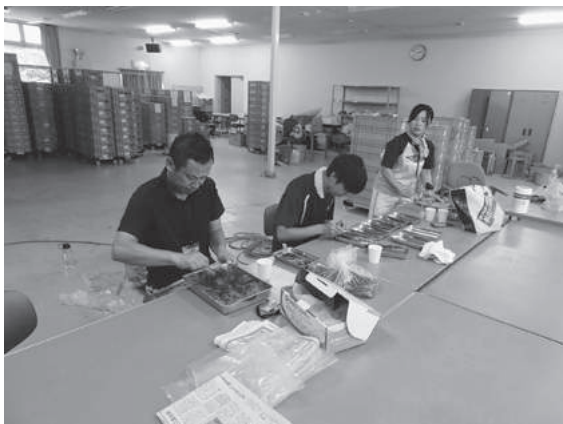
写真7. 修復に使う土の準備状況

遺構の一部で、写真6に示すような大きな剥落が見られた。剥落した土は、乾燥していたため、そのまま貼り付けることは困難であったので、剥落した土を粉碎し、適度の水を加える作業を行い、剥落部分に貼り付ける作業をおこなった。剥落した土以外は用いていない。また遺物は出土しなかった。写真7は、土の準備状況を示している。また、写真8は、剥落部分に土を貼り付ける作業を示している。

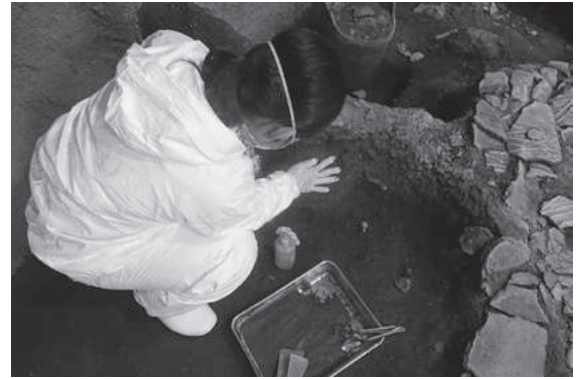
写真8. 遺構面の修復作業を行っている様子

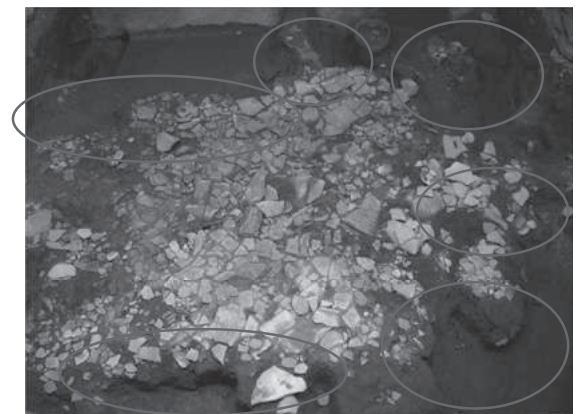
図1. 強化剤を塗布した場所

遺構面の脆弱な部分について、強化処置をおこなう。強化剤には、珪酸 ( $\text{SiO}_2$ ) の微結晶を隙間に生成させるためにアクリルシリコン樹脂を含む強化剤 (wackerOH100) を、刷毛、および噴霧器等を用いて塗布した。遺構面に強化剤を塗布した場所を、図1に示す。遺構面に強化剤を噴霧している様子を、写真9に示す。

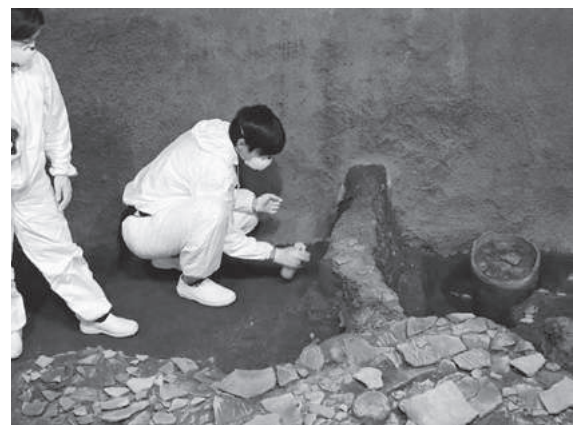
写真9. 強化剤を遺構壁面に噴霧している様子

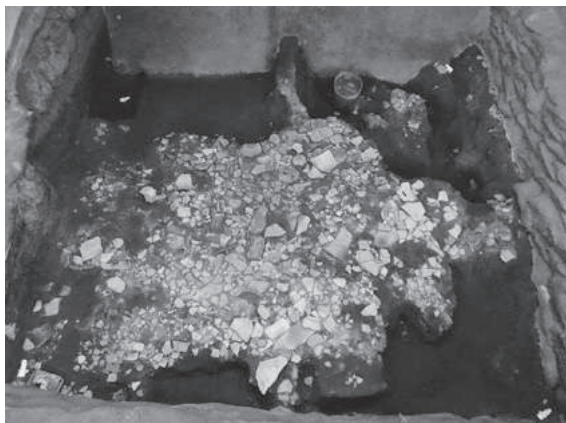
写真10. 遺構面の修復作業が完了した後の全体写真

遺構面の修復作業が完了した後の全体写真を、写真10に示す。

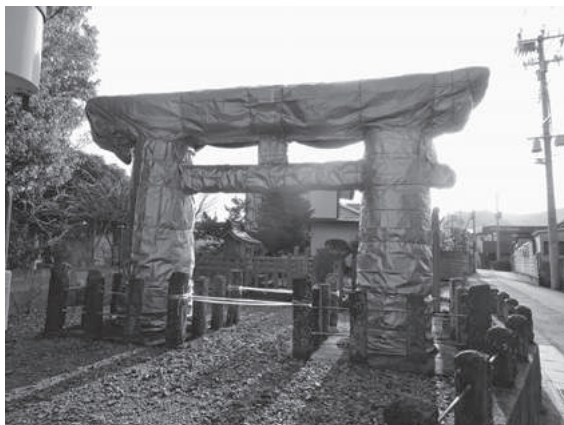
令和元年12月14日(土)に、石鳥居の簡易養生を行った。養生の様子を写真1に示す。12月18日(水)に、養生表面および石材表面の温度を額束部分、貫部分、北柱部分で測定するために温度データロガーを設置した。また、石鳥居周囲の気温、湿度を測定するための気象観測ステーションを設置した。3月26日(木)に装置の撤去を行うまで、約4ヶ月間の観測を行った。

写真1. 石鳥居の冬季養生の様子

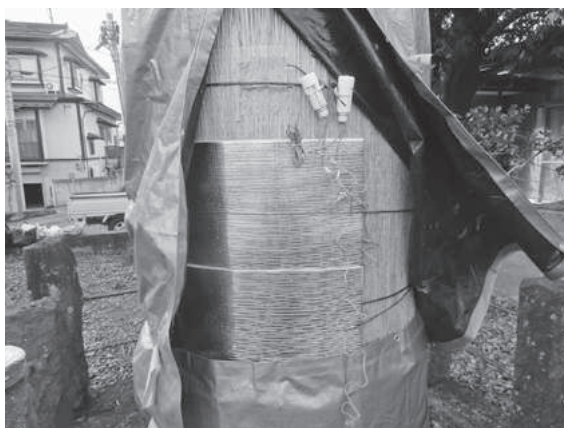
また、北柱の養生内部に、1 cm厚さおよび2 cm厚さの断熱材を設置し、石材表面の温度低下を測定した(写真2)。

写真2. 養生内部に断熱材の設置状況

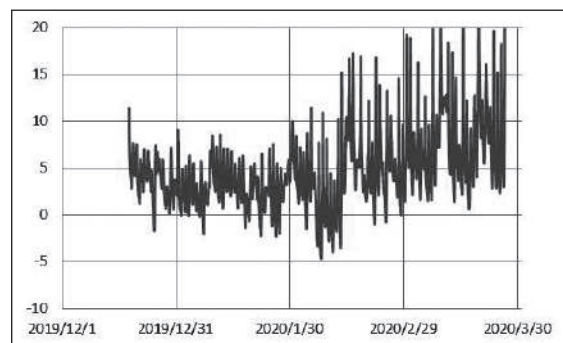
図2には、額束部分の養生内の石材表面の温度変化を示す。気温変化と同様に大きく変動し、 $-4.7^{\circ}\text{C}$ を示している日もある。

図2. 額束部分の石材表面温度(ほとんど外気の温度変化と同様に変化している。最低温度は $-4.7^{\circ}\text{C}$ である。)

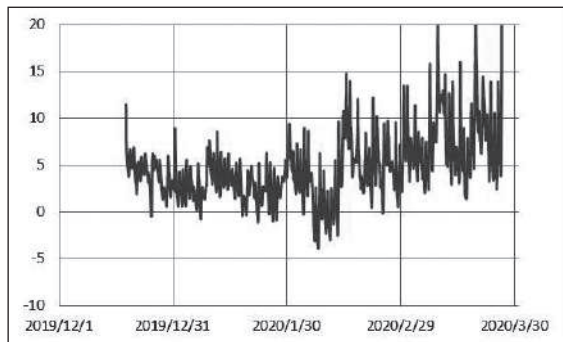
図3には貫部分の石材表面温度を示している。養生は薄いシートとむしろなので、養生が有効に働かず、ほぼ気温と同様な温度変化を示している。

図3. 貫部分の養生内部の石材表面温度（養生は薄いシートとむしろなので、ほとんど外気の温度変化と同様に変化している。）

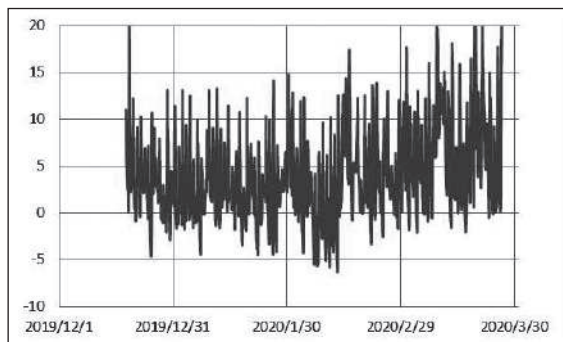
図4には、北柱部分の養生シートの表面温度を示している。気温変化と同様に大きく変動し、 $-6.1^{\circ}\text{C}$ を示している日もある。

図4. 北柱部分の養生シートの表面温度（ほとんど外気の温度変化と同様に変化している。最低温度は、 $-6.1^{\circ}\text{C}$ である。）

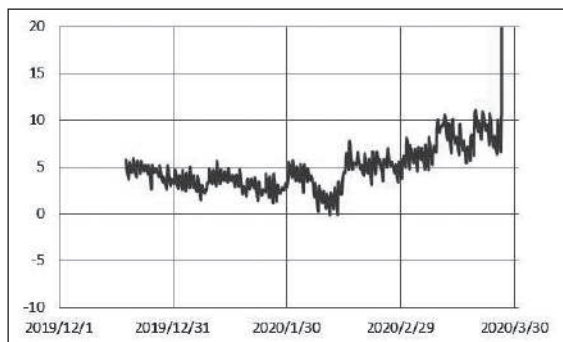
本年度は、北柱の養生下部に、1 cm厚さの断熱材、2 cm厚さの断熱材を設置し、石材表面の温度低下を測定した。1 cm厚さの断熱材の下での石材表面の温度変化を図5に示し、2 cm厚さの断熱材の下での石材表面の温度変化を図6に示す。

図5. 北柱部分の養生内部の1 cm厚さの断熱材の下の石材表面温度（最低温度は、 $0.3^{\circ}\text{C}$ である。）

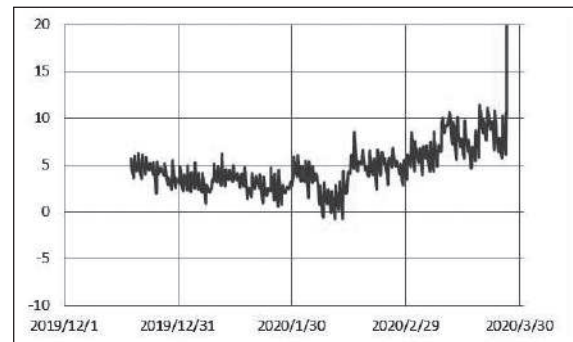
図6. 北柱部分の養生内部の2 cm厚さの断熱材の下の石材表面温度（最低温度は、 $-0.6^{\circ}\text{C}$ である。）

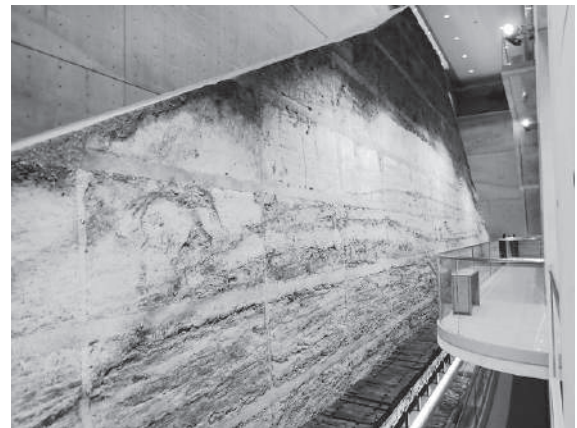
写真3. 博物館内に展示されている堤体

同博物館では以上のような特色により、開館以来当時の工事事業者を中心に保存状態が点検されてきた。点検は平成14年から年1回実施され、資料の変化の状況は時間経過をふまえて判断・記録され、必要に応じては応急処理も実施されてきた。ここ数年、堤体ブロックに生じていたひび割れに大きな変化は確認されておらず、外観的に安定した状態であると判断されている。その一方で、含浸させたPEGの劣化の有無や、堤体ブロック内部の薬剤含浸状況についての情報は得られていなかった。

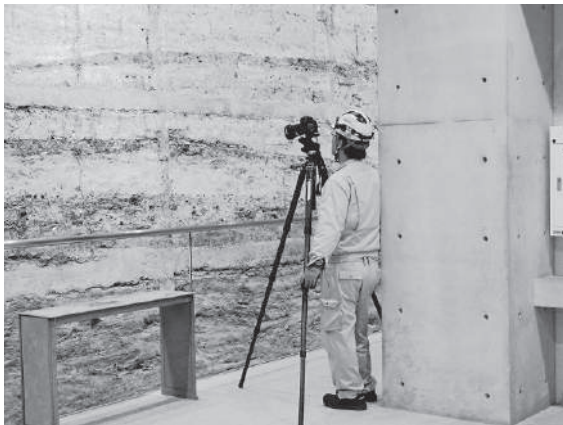
2ヵ年で全体を調査するスケジュールから、保存堤体の41ブロックを対象に変状を観察した。昨年度までの成果から、近接目視による測定と同等の精度が得られるものと判断し、堤体ブロックのひび割れ計測をクモノスコーポレーション株式会社によるひび割れ計測システムにて実施した（写真4）。剥離や浮きなどは、博物館内に設置された高所作業用ゴンドラ上から点検した（写真5）。

写真4. 機器による堤体表面調査

今年度の点検結果から、ひび割れ等の発生・拡幅もほぼ収束しており、直ちに補修を必要とする変化はないものと判断できる。

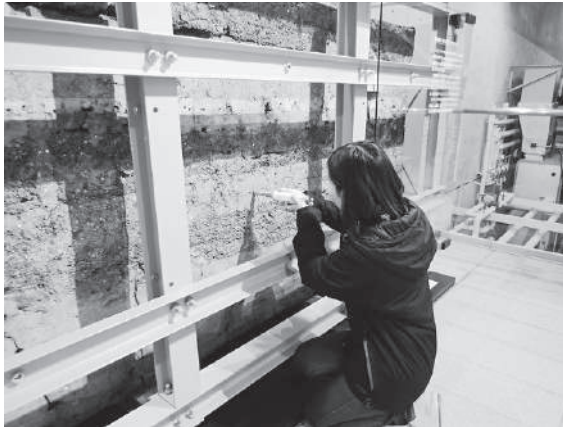
試験体ブロックの表面に確認できる各時代の層は物性が異なる土質と考えられる。これらの強度分布を針貫入試験により測定した。針貫入試験には、丸東制作所軟岩ペネトロ計SH-70を用いた（写真7）。

写真7. 試験体の強度試験

今年度新たに実施した針貫入試験では、場所によって一軸圧縮強度が異なっていることが分かった。この一軸圧縮強度の違いは、土ブロックを構成している土質が不均一であることが主な要因として挙げられるが、PEG等の劣化による要因も考えられるため、今後も強度測定を継続していく予定である。また、含侵したPEGの劣化や堤体ブロックの内部診断も検討していきたい。

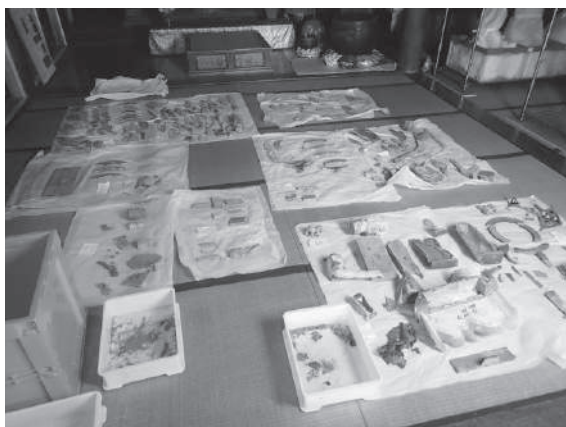
2017年度に羅漢像の部材が五百羅漢堂床下に脱落していることを確認していた。そこで本年度8月7～8日に床下の調査を行い、数多くの部材（主に光背や岩部材）と羅漢像約1.5体分を発見し回収した。

▲数多くの部材を発見した

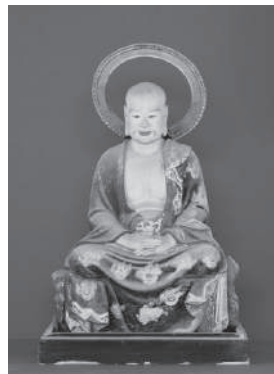
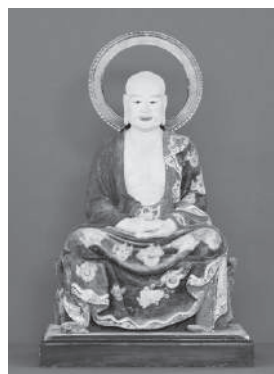
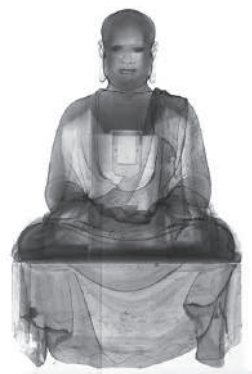
▲修復前【16-28】

本体「四百四十二」、岩台座・框座「五十三」「り」、光背「四百四十二（百と十の横に四を書き足す）」と記されていた。本体・光背、台座の附番が合わないが、現状のままとした。

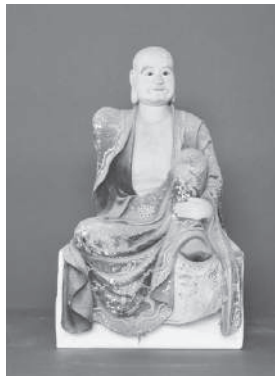
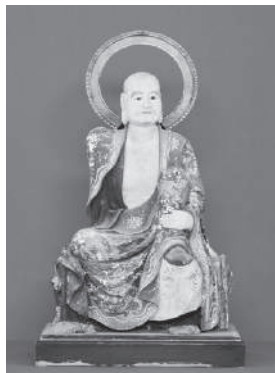
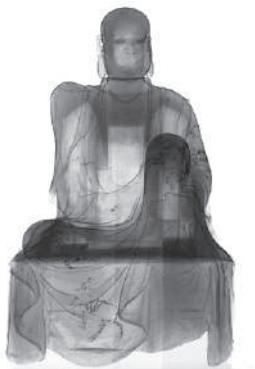
▲修復前【17-28】

本体「二百九十二」、岩台座「二百九十二」、框座「二百九十二」「一」、光背「二百／九十二」と記されていた。

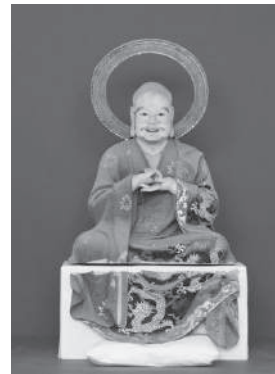
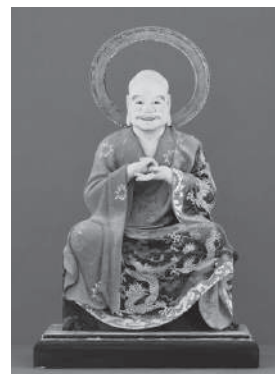
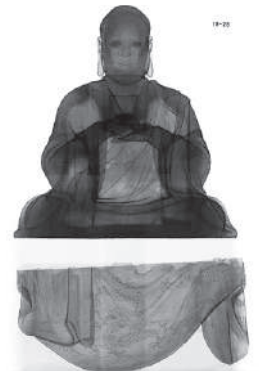
▲修復前【18-28】

本体「貳百六十五（三を弍になるように書き加え、百と十の横に六を書き足す）」、光背「ヲ（ヨ？）」「貳百六十五（朱書き）／三百十五（朱線で消す）」、岩台座・框座「三百六十五（百と十の横に六を書き足す）」「ゑごろもち」と記される。元は三百十五の附番がされていたのを、何かの理由で附番変更があったと見られる。両手で柄香炉を持つが香炉は欠失し、柄だけが残る。

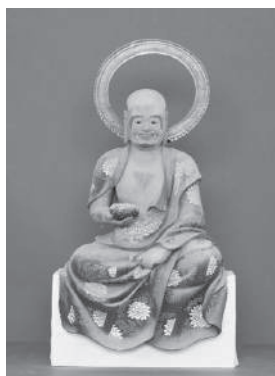
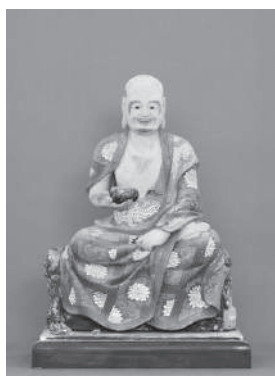
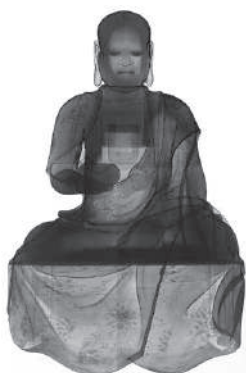
▲修復前【18-29】

本体「貳百二十五」、岩台座・框座「貳百二十五」「手鉢」、光背はホゾが削られ銘文は確認不可。右手に鉢を持つ。本体と光背の位置関係が不自然であったため、別保存とした。本像の台座からは、別像の持物と見られる葉型の部材2種類発見された。このうち小型の葉は、本像よりも上段に安置される羅漢【18-31】の持物であることが判明した（【18-31】参照 p59）。

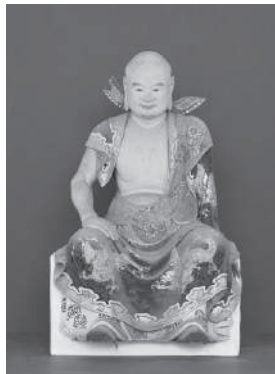
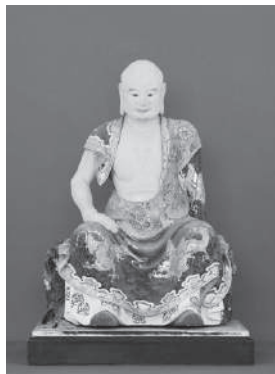
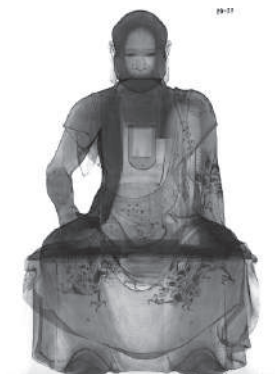
9-6 羅漢像【20-29】

本体「百六十三」、光背「百／六十／三」、岩台座・框座「百六十三」「怒（ぬ）」、岩台座に付く岩部品の接着面「松松竹／寿亀」と記されていた。附番が揃っているが、光背は部材が不足していたため、一旦取り外し別保存とした。

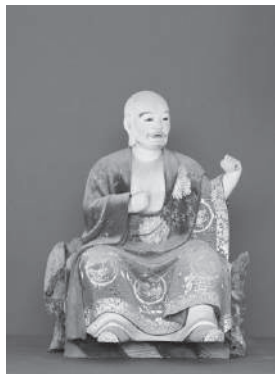
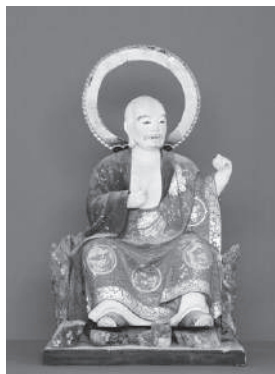
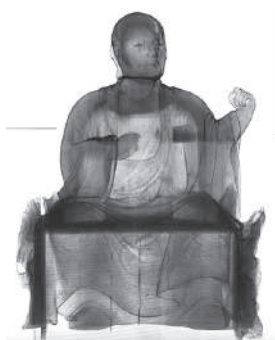
▲修復前【18-30】

本体の銘文は確認不可（本体と岩台座が接着）、光背「十九」、岩台座「廿番」「十九」、框座「十九」と記されていた。他の羅漢像は背面に光背を設置するが、本像は台座に設置し、框座の形状が異なった（厚みが薄い）。前年度修復の羅漢【24-32】と作風や光背・岩台座構造が酷似していた。

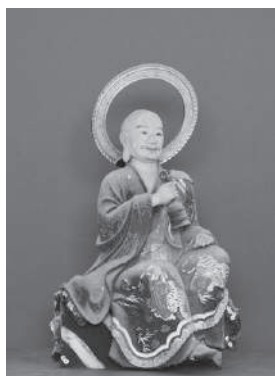
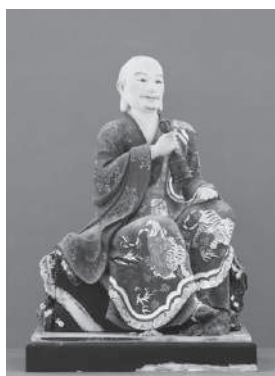
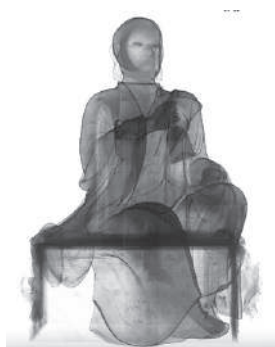
9-10 羅漢像【20-30】

本体「四十四番」、光背「四十八番」、岩台座・  
框座「四十四番」「四十四ばん」「四十四」「梅」  
と記されていた。本体着衣「巨霊人／大力神通之／  
人也白虎愛ス」とあり、着衣のモチーフと連動し  
ていた。右手に五鈷鈴を持つ。光背は附番が異な  
り、本体との設置が不自然であったため別保存と  
した。

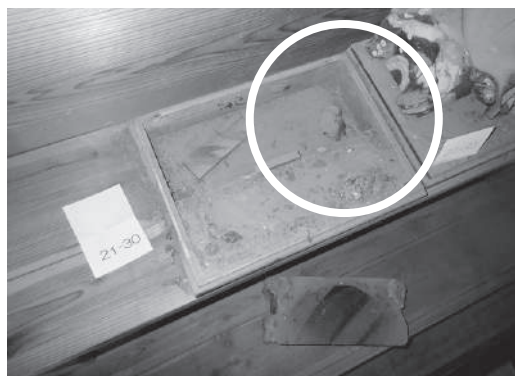
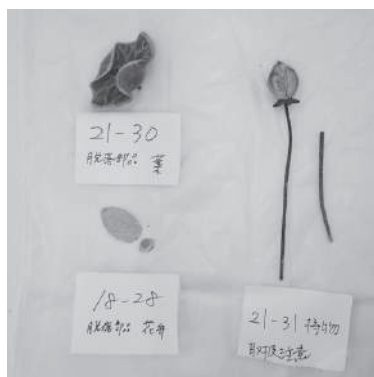
本像の台座内からは別像の部材が発見された。調査の結果、2018年度修復羅漢【21-31】の持物の一部であることが判明した。本像は【21-31】のすぐ下の段に安置される。【21-31】は花瓶に蓮華、未敷蓮華、蓮の葉を生けていたと推測され、2018年度には未敷蓮華と先端を失った茎だけがあった。本像台座内から蓮の葉が発見され、【21-31】に残っていた茎と一致した。なお羅漢【18-28】からも蓮弁が1枚発見されており、【21-31】持物と思われるものの、部材不足から別保存とした。

▲【21-30】の台座内から発見された蓮の葉部材

▲本年度発見された蓮の葉と蓮弁（1枚）、2018年度修復羅漢【21-31】の持物（未敷蓮華と茎）

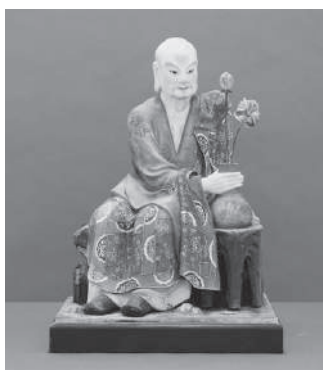
▲羅漢【21-31】持物を修正した

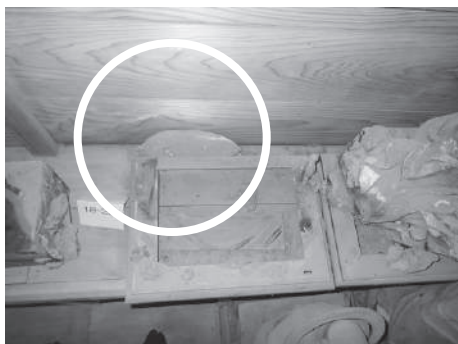
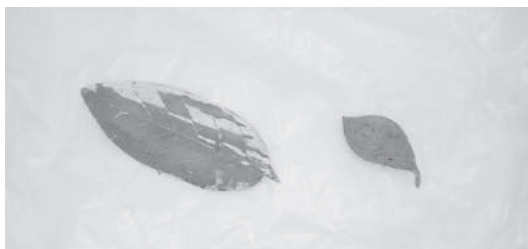
羅漢【18-29】台座の後ろから本像の持物が発見された。羅漢像【18-29】は本像から見て下段に安置されていた。

▲【18-29】の台座裏側に部材が落下

▲【18-29】の台座裏側から発見された葉型の部材

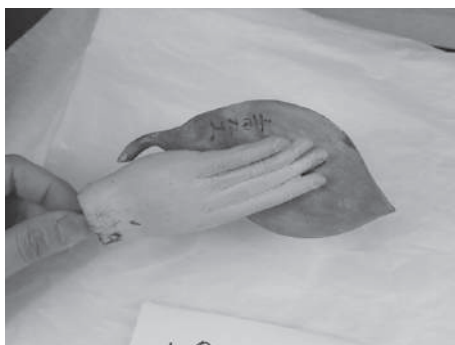
▲小葉には【18-31】像の銘文と同じ番号が記されていたため、戻すことができた

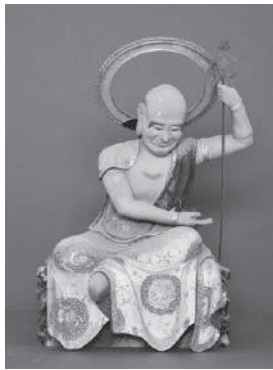
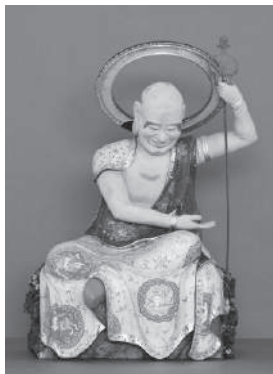
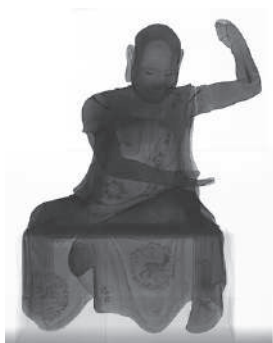
9-18 羅漢像【22-32】

本体「百六十九ばん」、光背「百五十…(切られている)」、岩台座「百六十九ばん」「寸七」と記されていた。光背は設置に不自然がないため、現状はままとした。

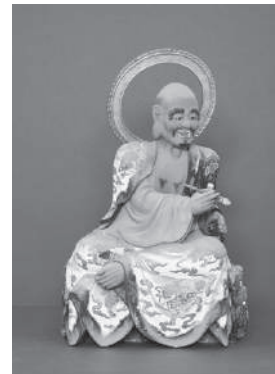
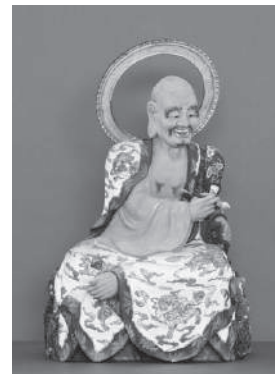
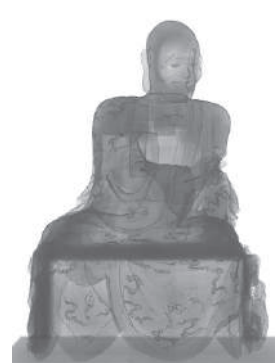
9-19 羅漢像【23-32】

本体・裳裏「二百十九」（百と九の間は1文字消して十を書き重ね、もしくは書き加えている）、光背はホゾを切られ銘文は確認不可、岩台座「二百八」（十七を消して八を書いている）「三十」「山上（「上」の上にひとがしら、屋号か）」

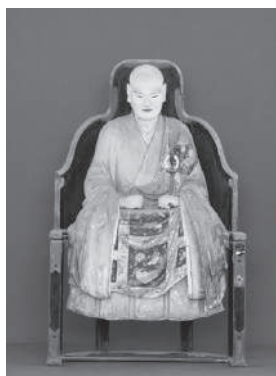
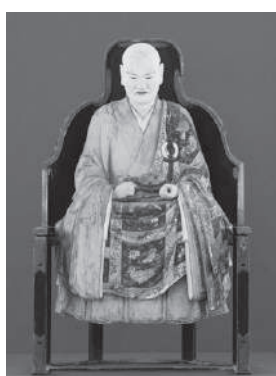
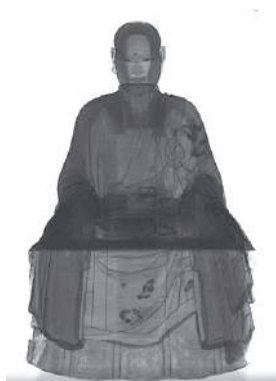
9-20 頂相像【23-02】

本像は曲枿背面に「当山三十三世月圓禪山大和尚」と記され、明治時代の善寶寺住職像であることがわかった（示寂年：1887年／明治20年※）。

本像は頭部が挿首で、頭部を体部へはめ込む際、挿首背面に切ったミゾに、体部側襟内側のダボ（挿首のミゾと対応する位置）を通す仕組みとなっており、頭部の着脱や位置の固定ができるようになっていた。着衣等の彩色には“塗り重ね”が見られ、修理の履歴を伺うことができた。

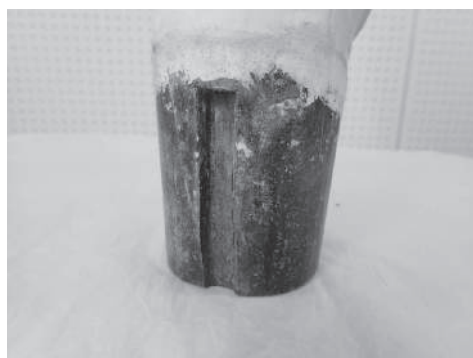
▲【23-02】挿首背面にミゾが切ってあった

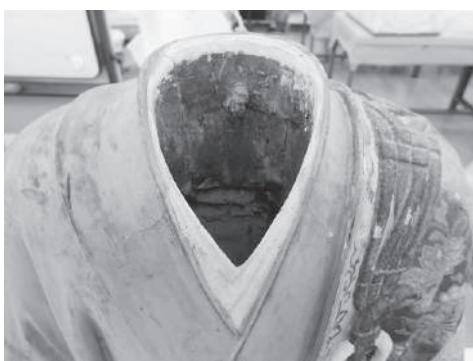
▲【23-02】ダボは挿首のミゾに対応する位置にあり、頭部を固定する仕組みになっている

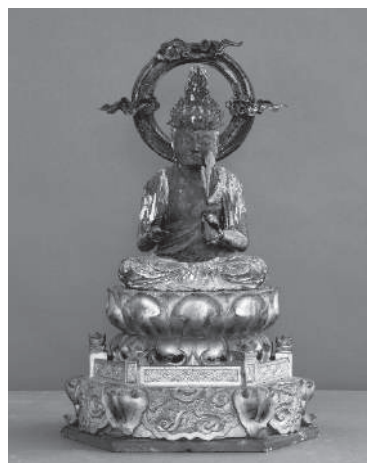
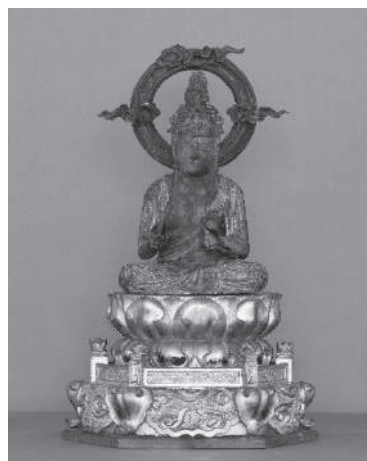
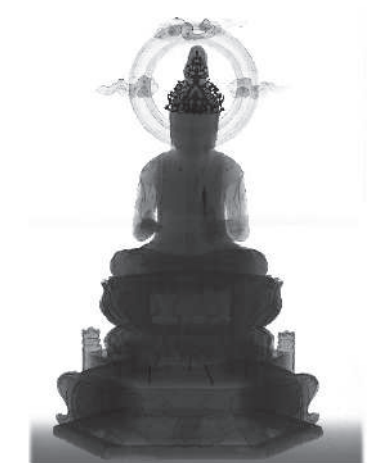
表面に経年による埃の堆積がみられ  
る。裳先、左耳、左三角材の一部、  
足指先に僅かに欠損がある。表面の  
彩色は剥離剥落が進み、白色下地が  
露わとなっている。持物のみ彩色が  
施されいないため目立つ。

台座：木造。寄木造り。漆箔仕上げ。彩色  
は、摩耗による金箔層の消失箇所と、  
僅かに漆層の剥離剥落が見られる。

正観世音菩薩坐像は、過去に修復歴があり、全体に堅牢であった。木地のままで目立っていた持物や、彩色の剥落によって露出した白色下地に補彩をすることで尊容を回復させることができた。

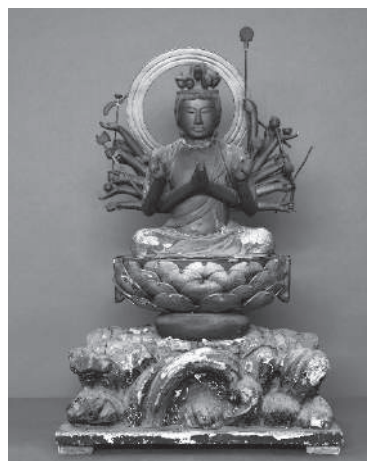
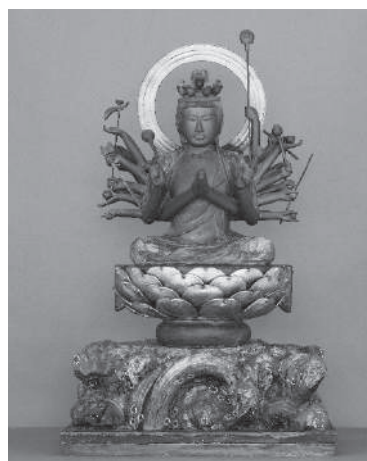
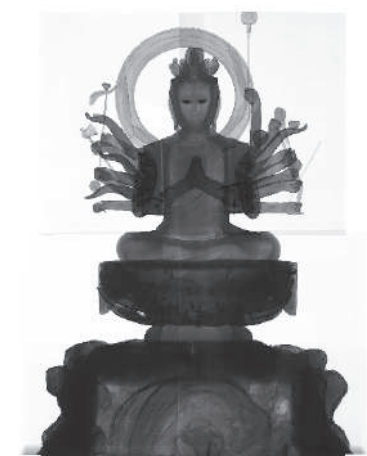
## ②千手観音菩薩坐像

表面に経年による埃の堆積がみられる。表面の彩色について、条帛・天衣・裳の剥離剥落が進行している。地髪部仏面の右から三番目の仏面が後ろ向きで植え付けられていた。脇手の接着部が緩んでいる箇所がある。折れて脱落した持物が、本来の持ち手ではない場所にあった。

台座：木造。寄木造り。彩色（蓮華座：漆箔。敷茄子：白色下地、透漆、金色であらわす。岩座：白色下地、顔料。框：漆箔）。蓮華座は、打ち付け蓮弁、前半分のみ七方四段魚鱗葺き。漆箔は、金箔層が摩耗し漆の黒色が露わになっている箇所と、複数カ所に漆層の剥離剥落が見られる。敷茄子の彩色は、金彩色が摩耗し、透漆の飴色が露わになっている。岩座は、彩色の剥離剥落が全体に見られる。木材の経年変化による歪みが見られ、部材間に隙間が生じている部分が複数カ所ある。框は前面材が欠失している。漆層の剥落による白色下地及び、木地の露出が見られる。

千手観音菩薩坐像の修復は、彩色の剥落止めが主で、本体、台座含め構造は概ね堅牢であった。彩色が剥落し木地が露出した一部に漆箔が見て取れたことや、過去の修復によって不自然な向きで接着された仏面、持物の移動、台座の不一致等、複数回手を加えられていることが分かった。

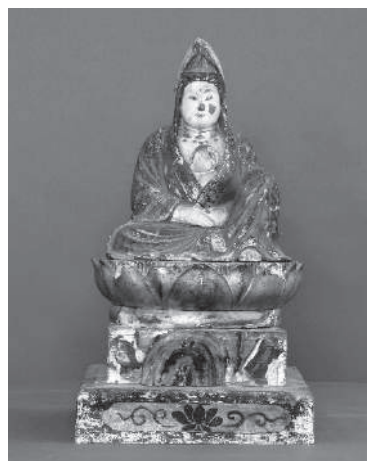
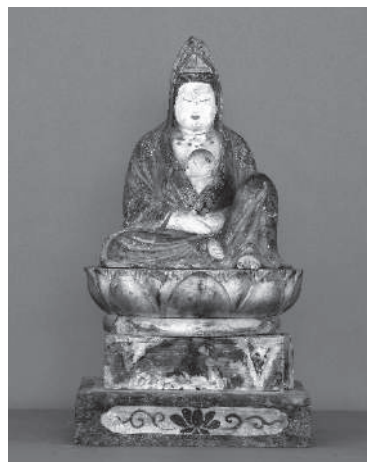
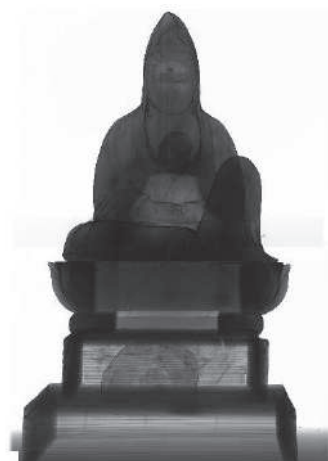
### ③子育て観音菩薩坐像

白毫は欠失。左眼は、瞼の一部が損傷し、玉眼が外れたことで位置がずれている。表面に経年による埃の堆積がみられる。瞼、幼児鼻先、右手指先、左足指先に欠損がある。表面の彩色は各所で剥離剥落が進み、そのため、木地の露出や、白色下地が露わとなった部分が目立つ。また、後頭部が過去の修復により和紙で覆われている。

蓮華座・岩座・框は接着されておらず、当初位置からのずれが見て取れる。敷茄子背面材が欠失している。岩座・框は、部材の経年変化による反りや痩せによる部材間の隙間が生じている。岩座の岩部材が欠失している。蓮華座・敷茄子の漆箔は、金箔層が摩耗し漆の黒色が露わになっている箇所と、僅かに漆層の剥離剥落が見られる。岩座・框の彩色の剥離剥落が進み、白色下地が目立つ。

子育て観音菩薩坐像の修復は、特に目立っていた面部彩色剥落の補彩や、玉眼の再接着、白毫の新補によって尊容の回復ができた。台座の補強をすることで、ずれ等を防ぎ安定させることができた。後頭部の除去した和紙の下は、退色や汚れが進行せず、当初の鮮やかな色を確認できた。

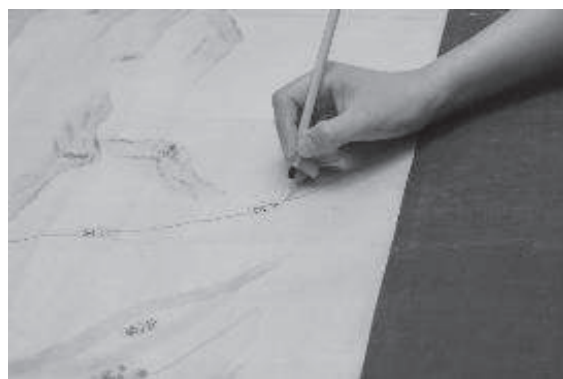
図6. 剥落止め

彩色箇所の状態を点検した結果、朱の脆弱化が確認された。朱が塗布されている箇所にはパラロイドB72酢酸エチル溶液（2wt-%）を筆で塗布し乾燥させた。

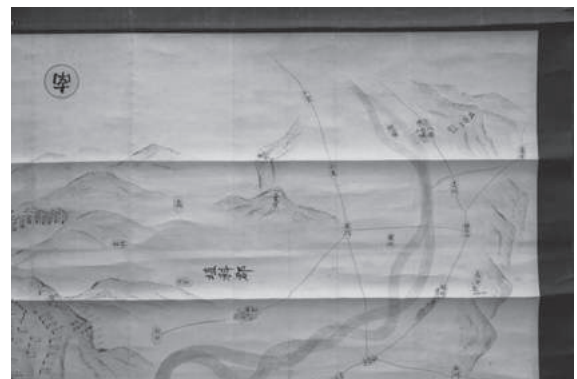
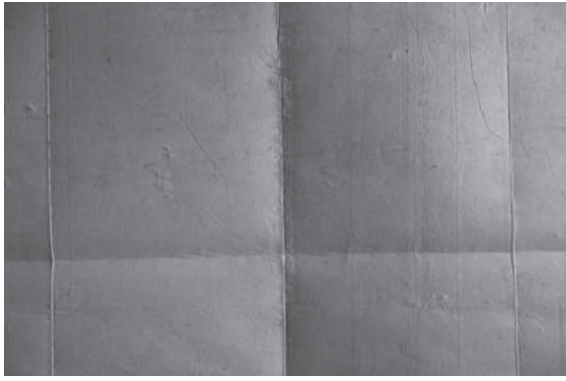
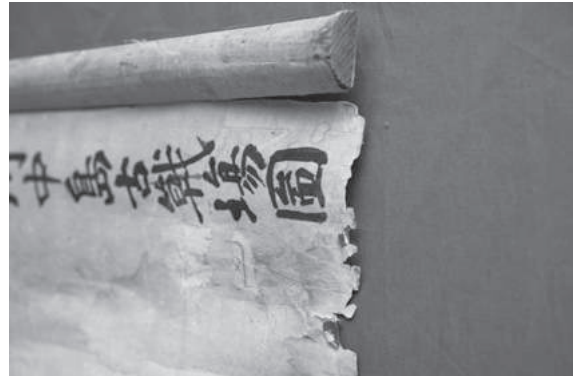
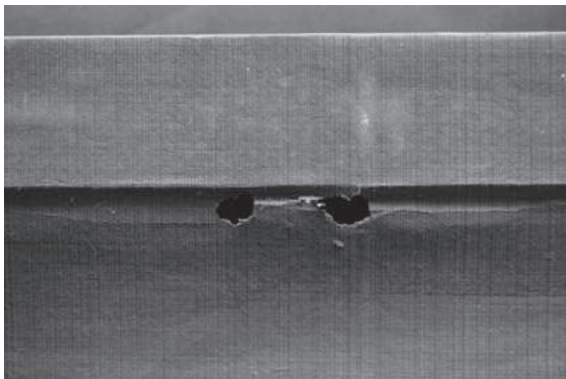
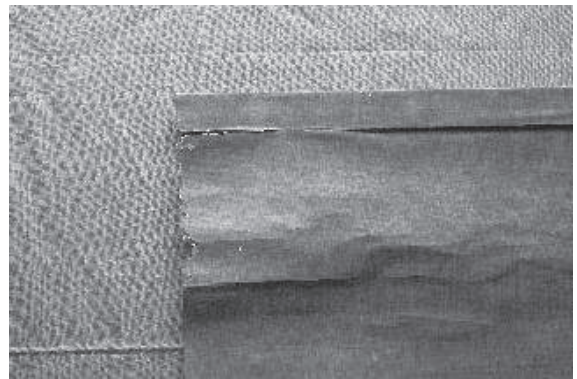
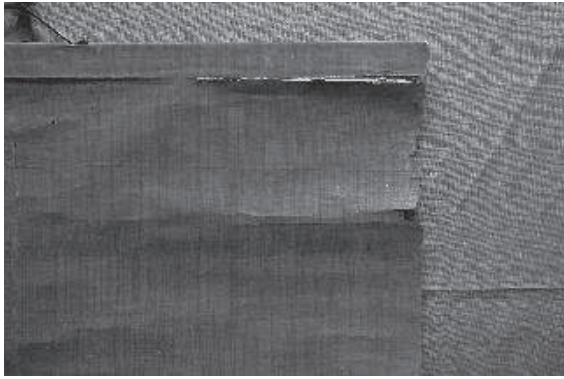
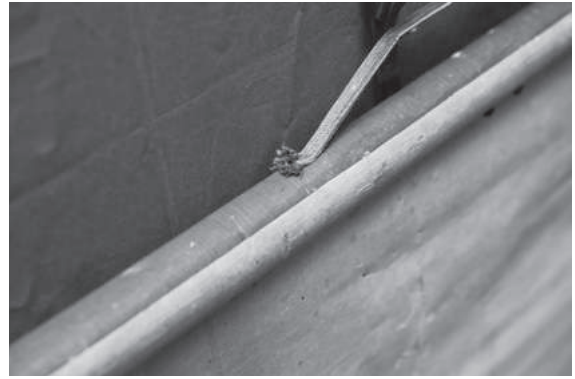
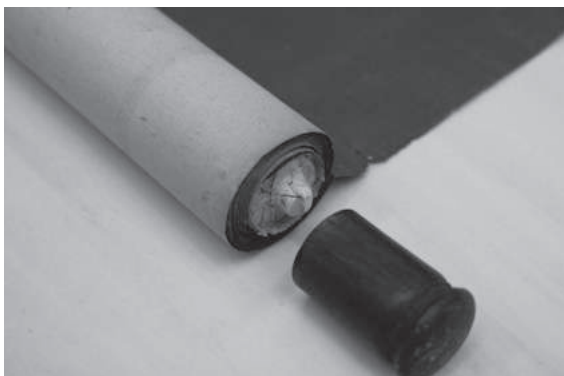
本作品は長年折り畳まれた状態で保管されたと考えられる強い折れが本紙全体に確認され、鑑賞を損なうのみならず、表装部分の裂けの損傷を引き起こしていた。これらの損傷を改善するには肌裏紙の交換を伴う本格解体修理が望ましいが、所蔵館の展覧会の予定に合わせて応急修理により作品を安定した状態にすることとした。

のため本紙以上に表具部分の損傷が著しかった。上・下軸周辺の端や表装紙の紙継ぎの箇所等に裂け、欠失、糊離れ等の損傷が確認された。また、右の軸首は本紙から外れ別に保管される等取り扱いには注意を払う必要があった。特に、裂けに関してはこれから広がる可能性が高いと判断した。

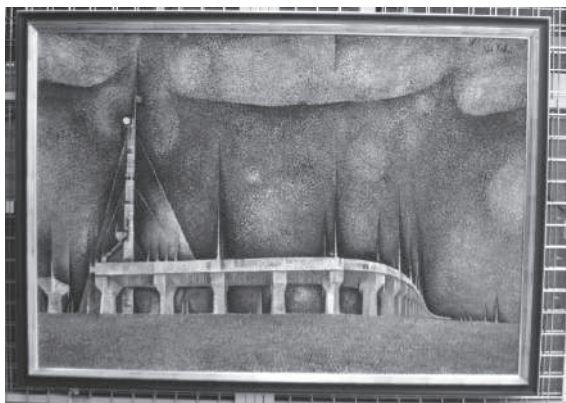
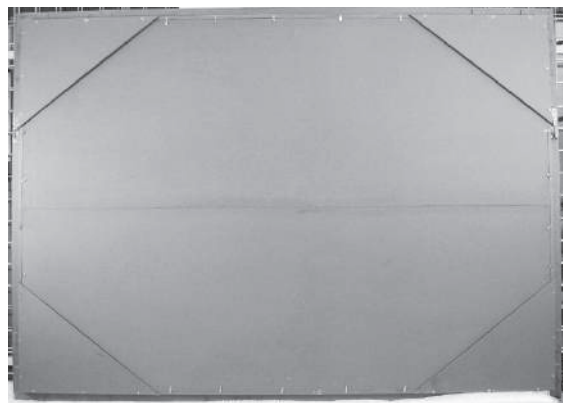
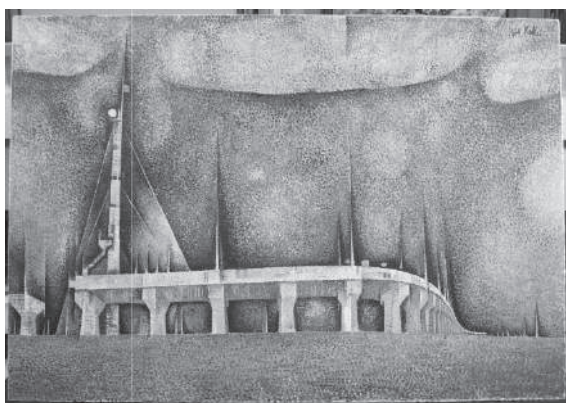
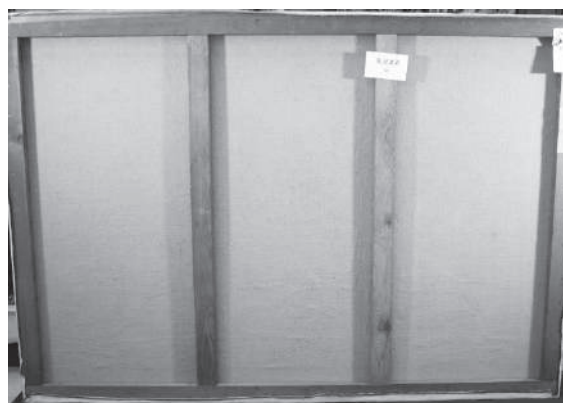
しかしながら絵画層における亀裂・浮き上がりに関しては、適正な展示のために緊急的な処置が求められた。この絵画層の損傷は、作品の保存環境に基づくものというよりもむしろ、画家の技法材料に基づく先天的な損傷であると考えられる。

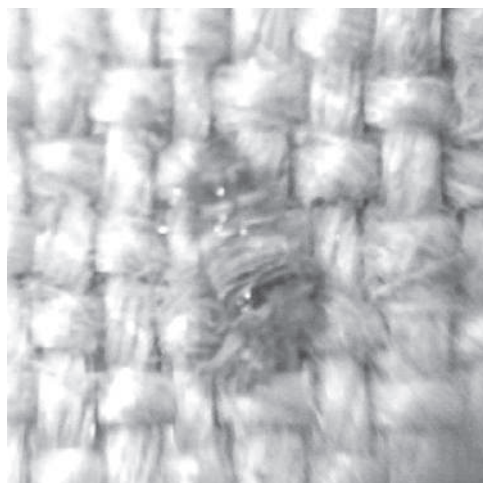
図9. 《不明1（海）》の裏面に残っていた文化財材害虫の抜け殻

1. 修復前に作品の状態調査および光学調査を行い、調書を作成した。
2. 5%濃度の牛膠水溶液を細筆で亀裂から含ませ、電気コテで加熱・加圧し、亀裂箇所を接着強化した。その後軽く精製水で湿らせた綿棒で画面や亀裂上の洗浄を行った。
3. 両作品裏面にわずかに埃などの堆積が認められたことから、ミュージアムクリーナーを用いてドライクリーニングを施した。また、《不明1（海）》においては作品裏面にカツオブシムシの幼虫の抜け殻が二つ付着していたことから、ピンセットで除去した。（参照：図9）
4. 《不明2（山）》の作品裏面において、ところどころカビによる斑点が確認された。よって、エタノールを含ませたウエスを用いて、作品裏面を軽く拭いてカビを除去・殺菌・消毒した。
5. 《不明1（海）》においてのみ、過去の処置としていくつかの剥離片が木工用ボンドで再接着されていた。この接着は不適切なものであったが、剥離片を壊さず可逆することが困難であっ

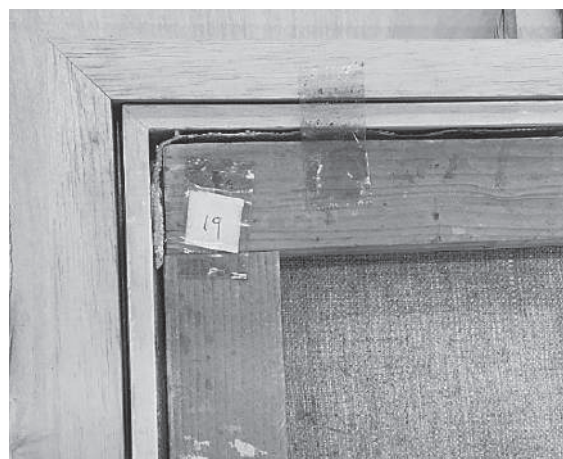
図3. 修復前、裏面全体、裏板を外したところ

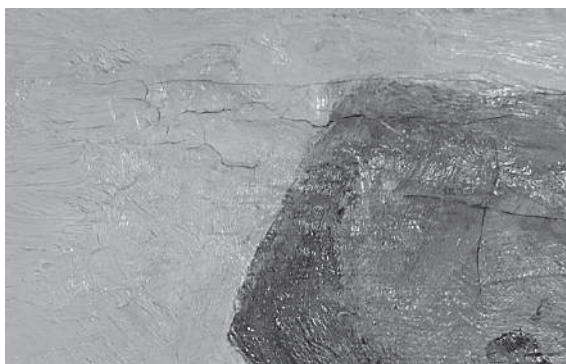
図7. 図6部分、修復前、絵画層の浮き上がり接着後、側光線写真

3. 作品上辺の張り代が木枠から外れている上、基底材がやや縮んでいることなどから、この張り代を木枠に張り直すことが困難であったため、ストリップライニングを施した。作品基底材に似た織りの亜麻布をBEVA371フィルムで作品に熱可逆で貼り付けた。
4. ストリップライニング済みの基底材を木枠に張り直す。この際、さび付いたタックスの錆を最大限除去し、その上でタックス全面に断絶層として15%濃度のパラロイドB72溶液を塗布した。さらに、作品基底材が直接タックスに触れないよう、基底材とタックスの間に中性の厚紙をかませた上で、基底材を木枠に張りこんだ。
5. ミュージウムクリーナーを用いて作品裏面のドライクリーニングを実施した。
6. 作品表面に経年の汚れや、「2. 接着強化」で用いた膠水の残滓などが作品画面などに残っている恐れがあることから、作品画面をコットンに浄水をわずかに含ませたものを用いて洗浄した。
7. 作品画面にはワニス様の層が部分的に存在し、これが画面の艶や色彩を無秩序にし、美観を不自然にしている。よってこのワニス様の層を不自然ではない程度に軽減・緩和した。溶剤調査では、この層は一般的な溶剤、特に弱めの溶剤には殆ど反応性を示さなかったことから、おそらく樹脂主体の素材の複合素材の層であると推察している。実際の処置にはイソプロピルアルコールとトルエンを同量混合したのものを用いた。この溶剤は強めの混合溶液である。実際グレーや緑、水色といった限られた色彩だけではあるが、この混合溶液に反応性を示した。この溶剤反応からも、できるだけ絵画層に直接この混合溶液に触れさせないように、ワニス様の層の完全な除去ではなく、軽減・緩和という形とした。
8. 絵画層の剥離片の幾つかは失われたため、剥離片の代わりに充填整形を施し、絵画層の物理的なテクスチャーを回復させた。この際、8%濃度の牛膠と白亜からなる充填材を用いて実施した。

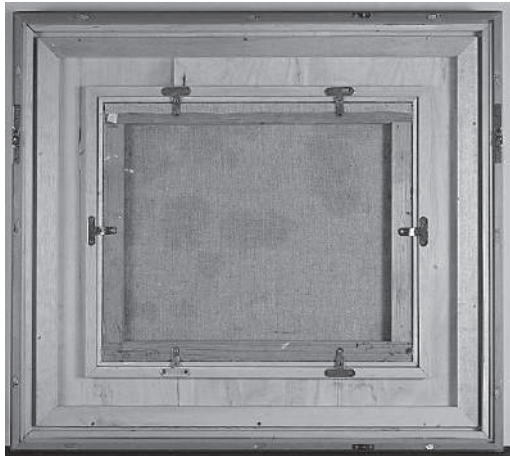
図8. 修復後、裏面全体、留金具設置後

9. 充填材の上を補彩することで美観を整えた。  
当処置では水彩でベースの補彩を行い、その補彩の上にもみ15%濃度のダンマル樹脂溶液を塗布した後、15%濃度のパラロイドB72溶液と顔料を混合した補彩用絵具で仕上げの補彩を実施した。最後に15%濃度のパラロイドB72溶液を補彩上のみ部分的に塗布し、オリジナルの絵画層の艶と違和感がないように整えた。
10. 額の入れ子の中をフレーミングシールで被うことによって作品を木材の影響から保護し、また、額のカカリ部分に緩衝材を設置することで、絵画層の額当たりによる摩耗を軽減・緩和する。この緩和剤としてはGSフェルトを、接着剤としてBEVA371を使用し、熱可逆により接着した。
11. 当額には当初、作品を留めおく金具等がなく、いって言えば2箇所貼られたセロハンテープで作品が額縁内に固定されていた。しかしこれは安全な方法とはいえないことから、作品を額内で適正に固定する金具を取り付ける必要性があった。よって、15%濃度のパラロイドB72溶液を錆止めとして塗布されたT字金具を、作品の形状に合わせて加工した上で、額内部に取り付け、留金具とした。
12. 当額にはもともと吊り金具と吊り紐が取り付けられていたが、吊り金具のサイズが小さく、また錆びた状態であることから、これらの取り換えを行った。吊り金具は設置前に、15%濃度のパラロイドB72溶液を塗布することで錆止めとした。吊り紐はより丈夫なケブラー繊維紐に取り換えている。
13. 修復後の状態の撮影および記録を行った。

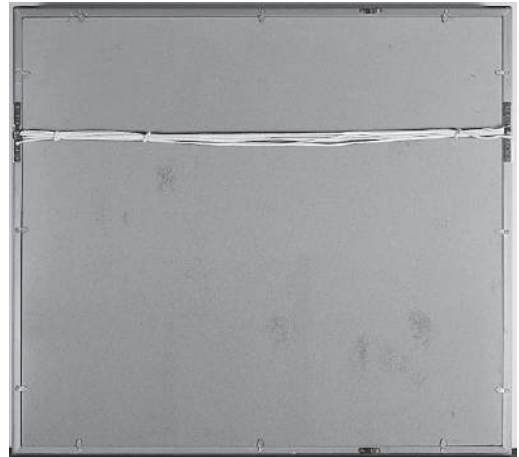
図9. 修復後、裏面全体、吊り金具と吊り紐取り換え後
