# 文化財保存修復研究センター紀要

# 令和元年度 文化財保存修復研究センター紀要

# 令和元年度 修復・調査研究一覧

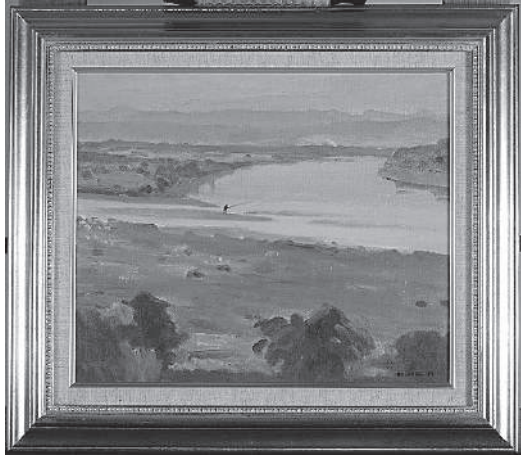
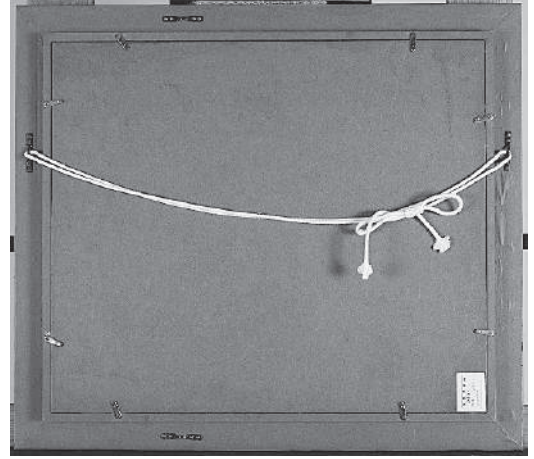
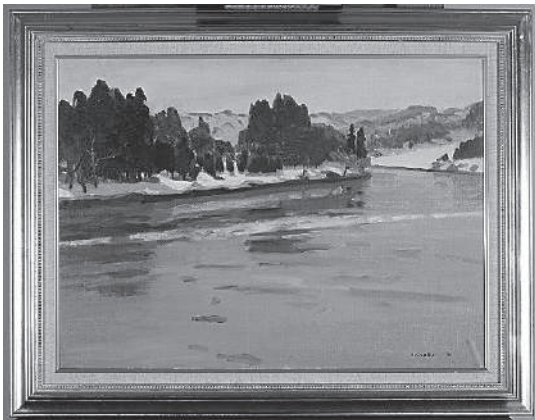
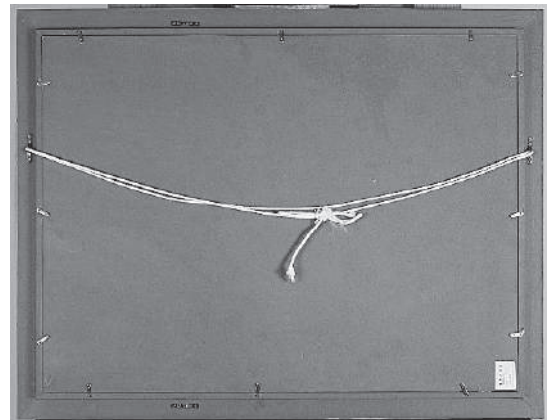
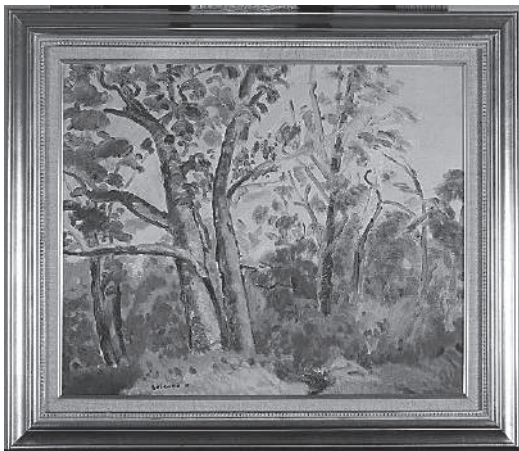
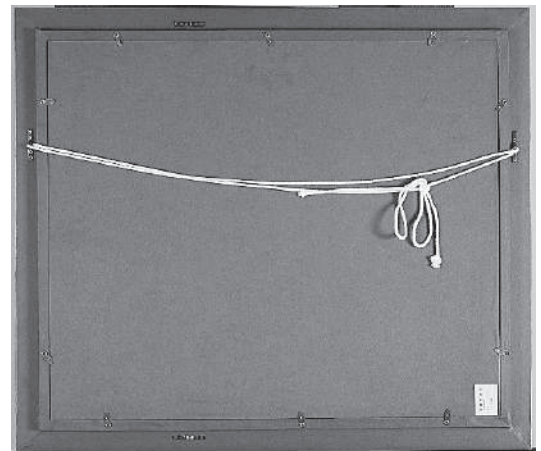
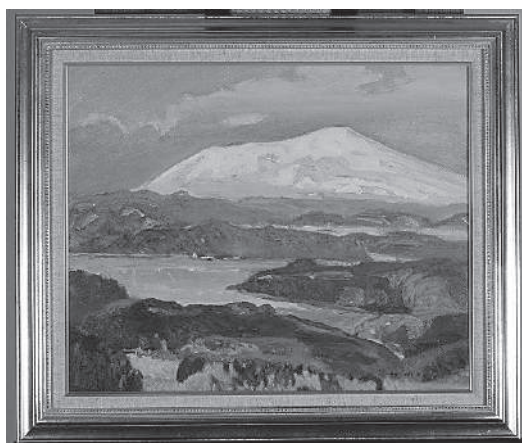
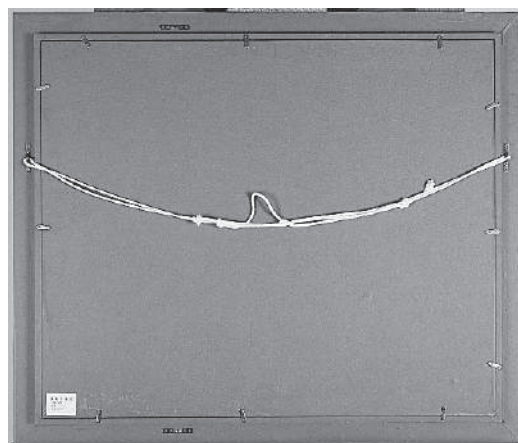
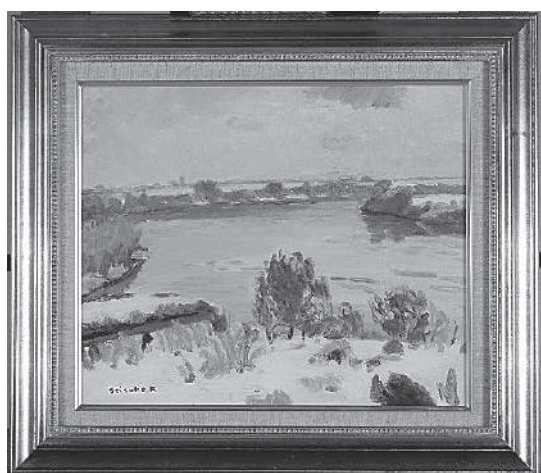
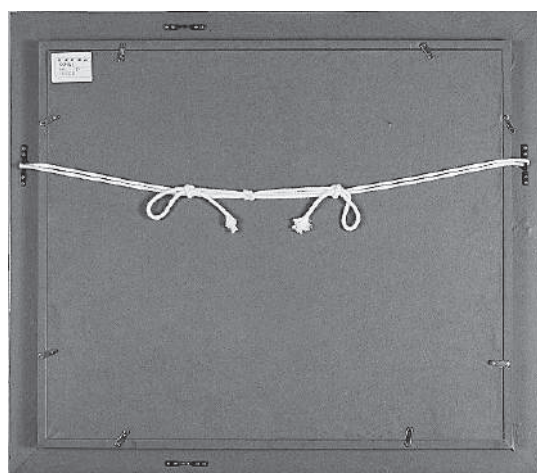
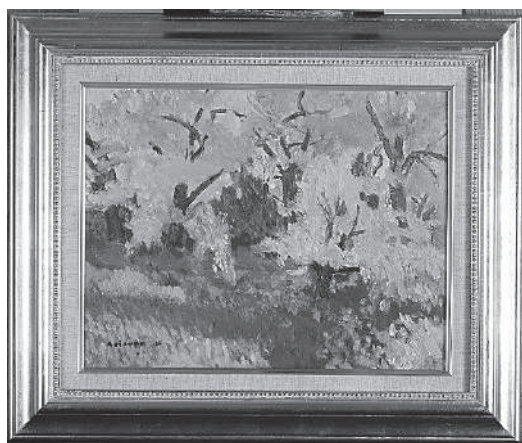
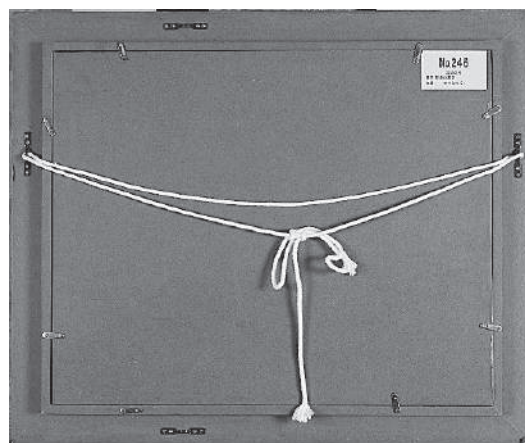
当作品群において重要かつ緊急的な処置を必要とした損傷はカビである。これ以外は、作品、額縁ともに状態は良好であった。

1. 修復前に作品の状態調査および光学調査を行い、調書を作成した。
2. カビに対し、外部業者による薬剤「エキヒュームS」を用いた燻蒸を行った。
3. 額縁の外側を柔らかい刷毛やミュージアムクリーナーを用いてドライクリーニングした。
4. 《月山のぶな》においては作品真ん中あたりの部分、《鳥海山（眺海の森から）》においては作品四辺、《霞城の桜》においては絵画層の亀裂・剥落箇所に対して、剥離接着を施した。この際、5%濃度の牛膠溶液を細筆で亀裂から含ませ、電気コテで加熱・加圧し、接着強化した。
5. 特に《古最上・春》や《月山のぶな》に付着物、あるいはカビのような点が確認されたことから、これを異物針などで力学的に除去した。
6. 作品画面に対し水分を含ませた綿棒で洗浄した。
7. 作品裏面をミュージアムクリーナーでドライクリーニングした。
8. 額のグレージングであるアクリル板がカビなどで汚れていたことから、殺菌などもかねてエタノールで清掃した。
9. 額の内れ子の側面部分にシーリングテープ、額のカカリ部分にはGSフェルトを貼り付け緩衝材とし、作品の額内の保存環境を改善した。
10. 作品の厚みが額の内れ子の深さよりも厚いものに対し、額の内れ子の背中に部分的に、バルサによるクッションを設置した。これにより裏蓋によって作品が必要以上の力で額のカカリ部分に押さえつけられないことを目的とする。
11. 裏板を留める金具の下に厚み1～2mmの木片を敷き、これによって裏板の反り具合に合わせて金具が留まるようにした。この際、先にねじ穴をパテで充填することで、適正にねじが留まるための処置とした。
12. 吊り金具が作品に対し小さかったことから、より安全な大きなものに交換した。また、吊り紐を十分な長さで強度のあるケプラー繊維紐に交換した。
13. 《桃の花の咲く（東根にて）》と《霞城の桜》に対し、より安全な作品の搬送を求めて、簡易的な保存箱を作成した。
14. 修復後の状態を記録した。
