令和3年度  
東北芸術工科大学

# 文化財保存修復研究センター紀要

Bulletin of Institute for  
Conservation of Cultural Property

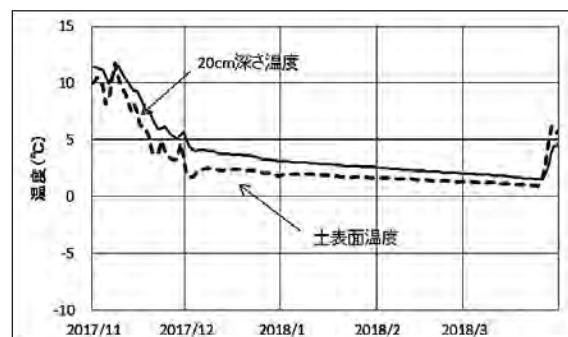
図12. シート内土表面温度（破線）および20cm深さでの地温（実線）変化

シート内の地表面温度および20cm深さの日平均地温を図12に示す。図から、シート内の地表面温度は、0°C以下になっていないのが分かる。特に積雪のある時期の温度はほとんど変化していないため、積雪層が断熱材として有効に働いていることが分かる。シート内石表面温度およびシート外表面日平均温度変化を図13に示す。図13から、シートの外表面は、-6.5°Cまで温度が低下しているが、2重シート内の石の表面温度は、最低でも-0.4°C（2017/12/1に記録）程度しか低下しておらず、2重のシートの断熱効果は有効であると考えられる。また、12月1日に、シート面温度が、低下しているのは図11に見られる様に、積雪深が0になり、積雪の断熱効果が無かつたためと考えられる。

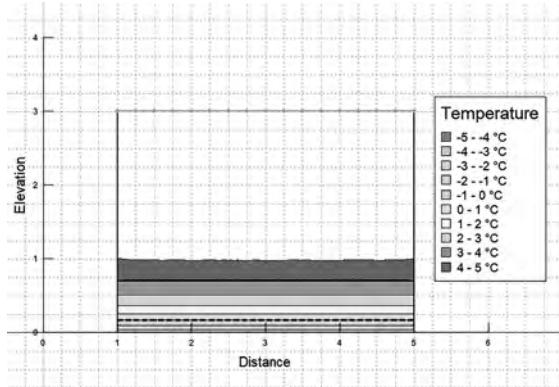
図15. コンクリートおよび地盤中の温度分布  
(2017年11月19日) 凍結深さ15cm

始は、2017年11月19日である。これを図15に示す。図中の青い点線が、0 °C線を示す。凍結線は、コンクリートの下部から、15cm程度の位置である。凍結線は12月1日には、50cm（図16）、1月1日には90cm（図17）、2月1日には100cm（図18）、3月1日には120cm（図19）、4月1日には120cm（図20）となった。最大凍結深さは、120cmであった。ボックスカルバートの厚さは、70cmであるため、ボックスカルバートの上の地盤の凍結深さ

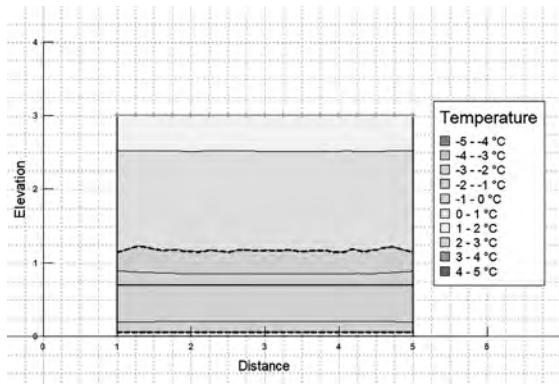
図19. コンクリートおよび地盤中の温度分布  
(2018年3月1日) 凍結深さ120cm

は、50cmと推定された。

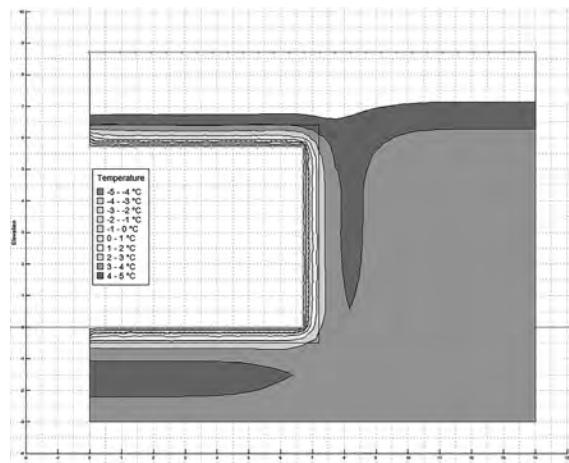
図22. ボックスカルバート周辺地盤の温度分布  
(2017年11月19日)

始は、2017年11月19日である。これを図22に示す。図中の青い点線が、0°C線を示す。凍結線は、コンクリートの下部から、15cm程度の位置である。凍結線は12月1日には、50cm(図23)、1月1日には90cm(図24)、2月1日には100cm(図25)、3月1日には120cm(図26)、4月1日には120cm(図27)となった。最大凍結深さは、120cmであった。ボックスカルバートの厚さは、70cmであるため、ボックスカルバートの上の地盤の凍結深さは、50cmと推定された。また、これらの計算から、ボックスカルバートの横方向の凍結、また高速道路表面下の地盤に関する限り同様に凍結が進行していくことが確認された。

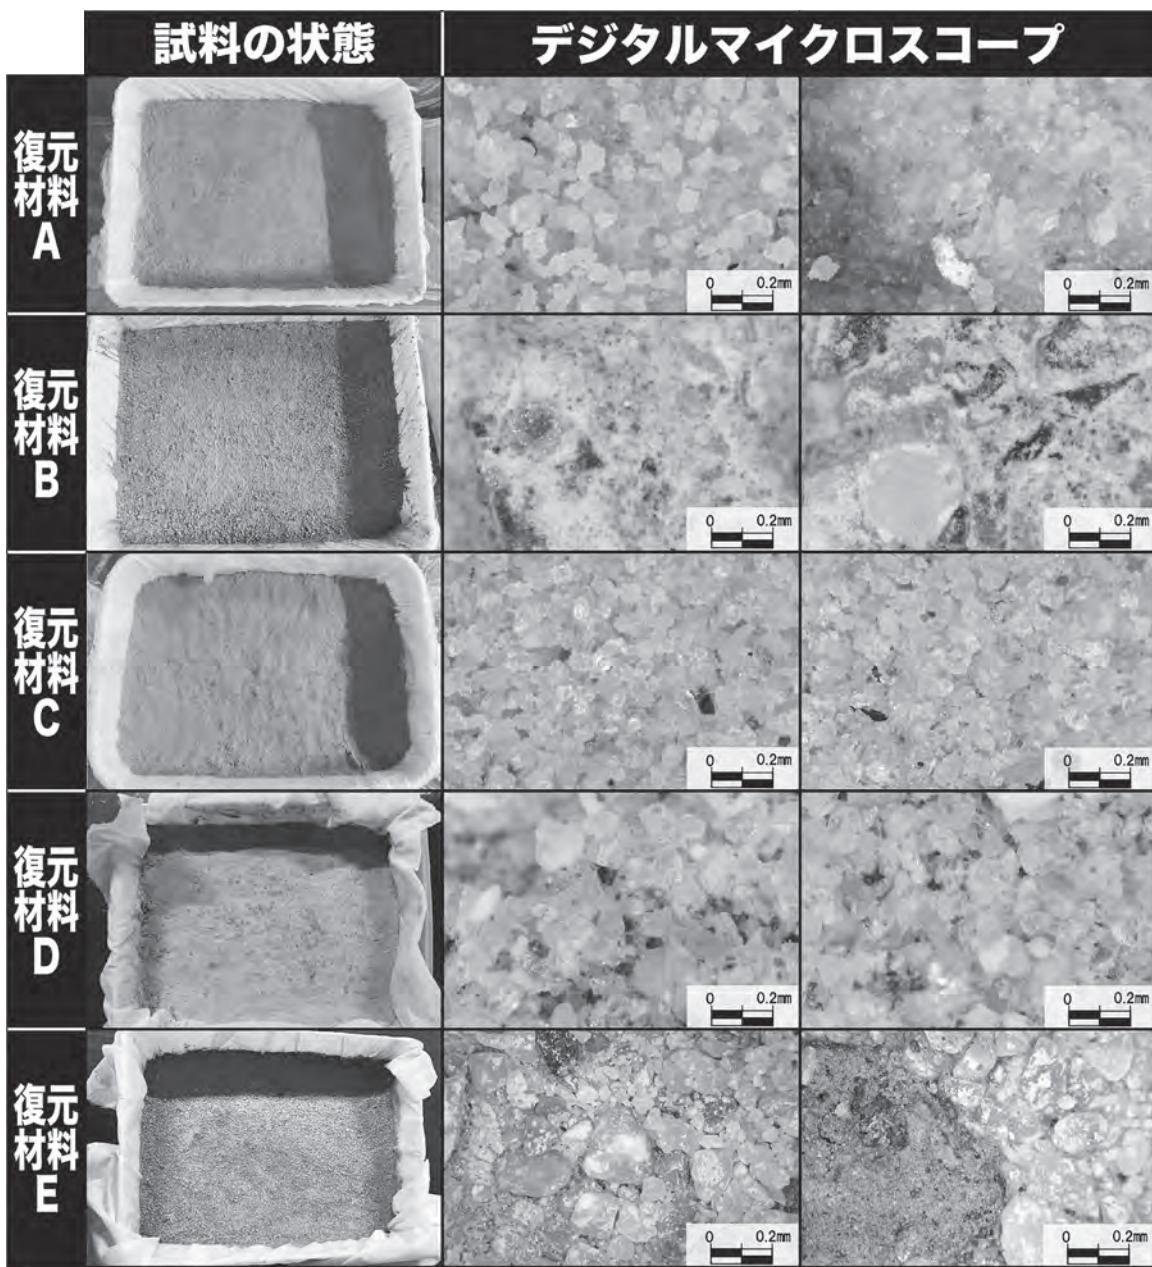
復元材料Dは珪砂の粒子が結合しているのが確認できるが、セメントと混合しているため表面にセメント物質の析出が確認された。そのため、少し粒度にばらつきが見られた。また、珪砂の色とは異なり析出物が影響して白色となった。

図2.顕微鏡観察の結果

と骨材が混合している舗装材となっている。無色鉱物だけでなく有色鉱物や粘土質の部分も確認され、鉱物表面に白色の粉状の物質が付着しているのが観察された。また、粒度にもばらつきが見られた。

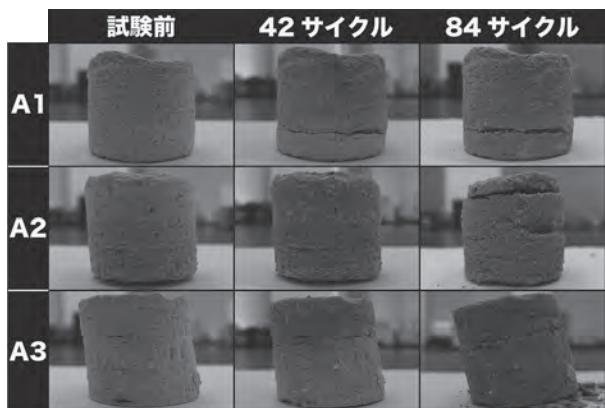
各試料の状態を図4から図8に示す。実験結果から、復元材料Aおよび復元材料Eは42サイクル目で損傷が確認された。また、復元材料Dは84サイクル目で損傷が確認され、復元材料Bおよび復元材料Cは目に見える損傷は発生しなかった。

図4. 凍結融解耐性試験の結果(復元材料A)

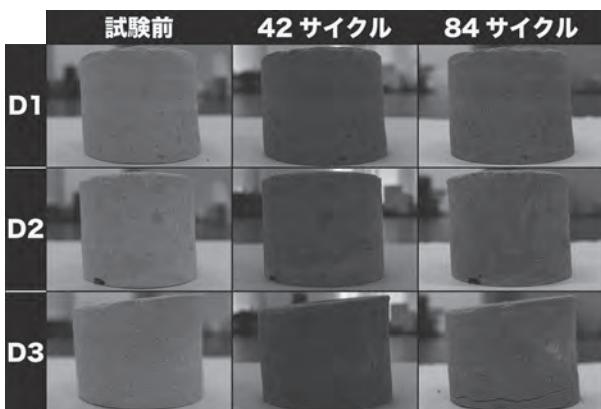
図7. 凍結融解耐性試験の結果(復元材料D)

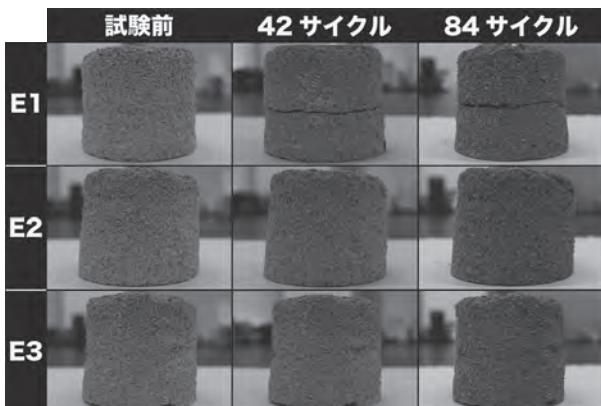
図8. 凍結融解耐性試験の結果(復元材料E)

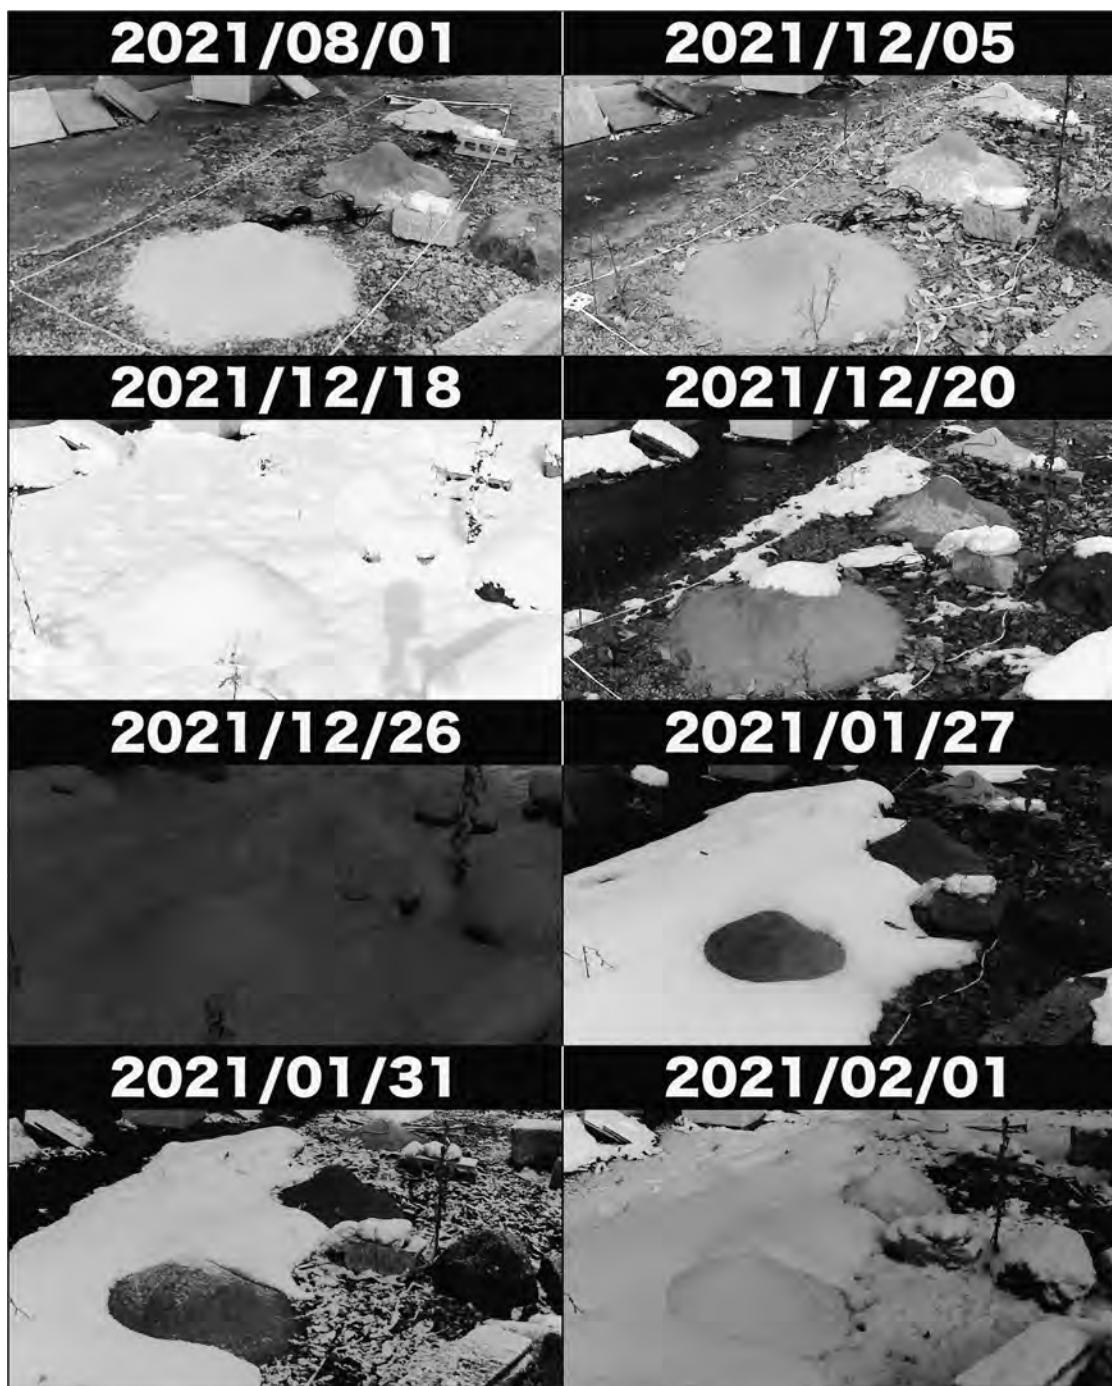
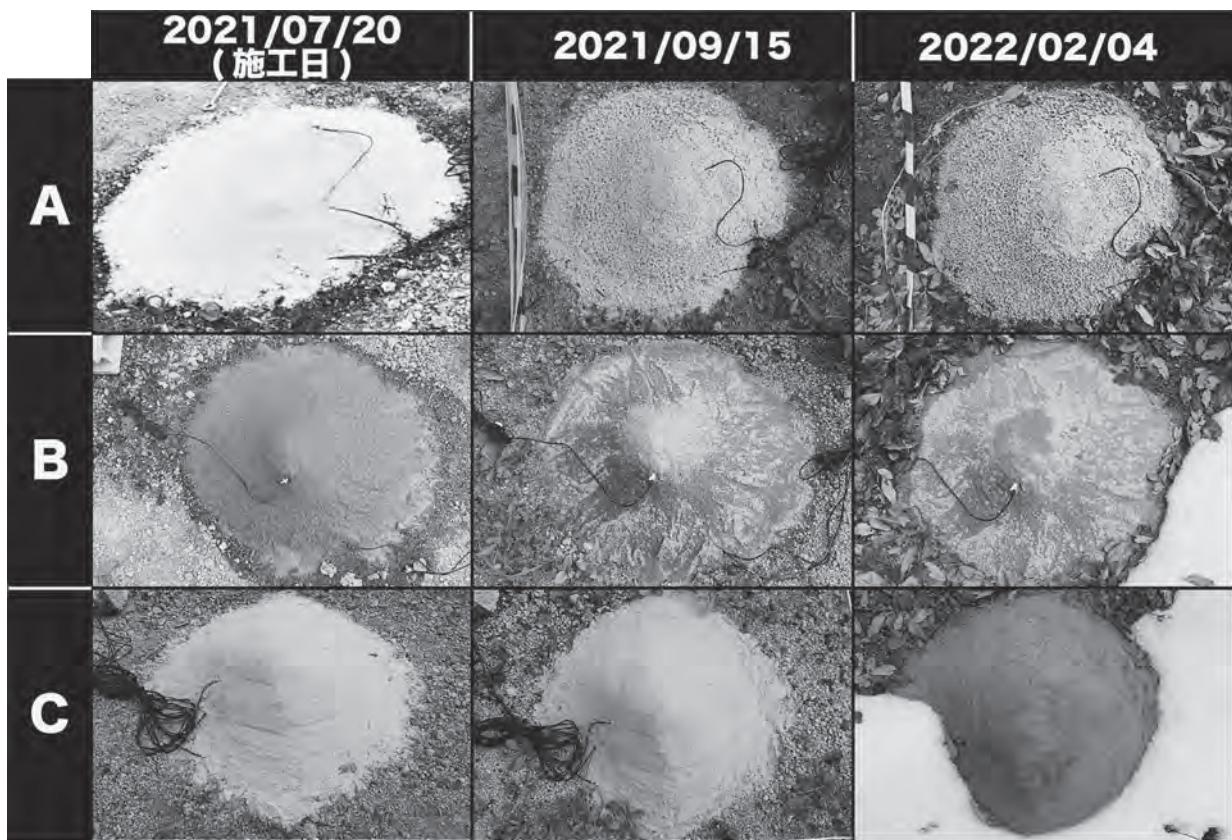
これらの結果を踏まえて各舗装材の状態を見ると、復元材料Aは剥離や剥落だけでなく、水滴の痕が多くみられることから凍結融解だけでなく雨の影響も受けたと判断できる。一方、復元材料Bおよび復元材料Cは損傷が確認されなかったが、復元材料Cは一部斑点状の変色が確認された。現時点では原因は明らかではないが、同じ舗装材を使用した史跡では発生しておらず、本来の施工方法とは異なる(攪拌機を使用せずに人力で混ぜた)ため、混ざりきらなかった舗装材の塊が何かしらの影響を与えている可能性があると考えられる(図11, 12)。

図11. タイムラプスカメラによる記録

図12. 写真撮影による記録

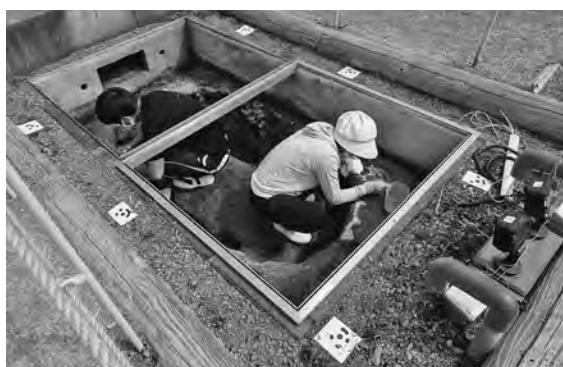
三内丸山遺跡「大人の墓」の清掃作業の様子を写真1に示す。遺構面に白色の析出物などで汚れている状況が見られた。遺構面の白い析出物は、土中の塩類が析出したものと考えられる。遺構表面の清掃を行うと共に、これらの析出物を刷毛やブラシ等を用いて除去した。

写真1. 大人の墓遺構面の清掃状況

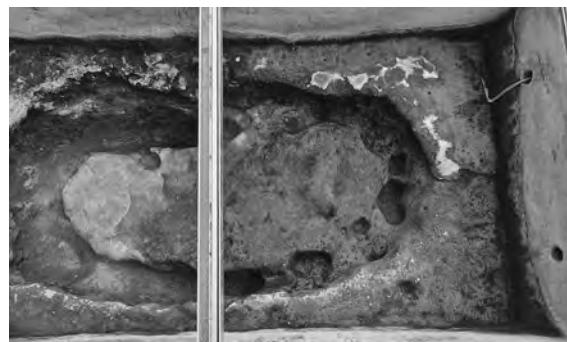
写真3. 大人の墓遺構面の清掃、強化処理前の状況

遺構面の脆弱な部分へシリコン樹脂を含む強化剤を刷毛、ブラシ等を用いて含浸した。また、遺構面のひび割れ、剥落等の部分については、茶色系土壤を用いて補填をし、その後、シリコン樹脂を含む強化剤を用いて、遺構面の強化を行った。

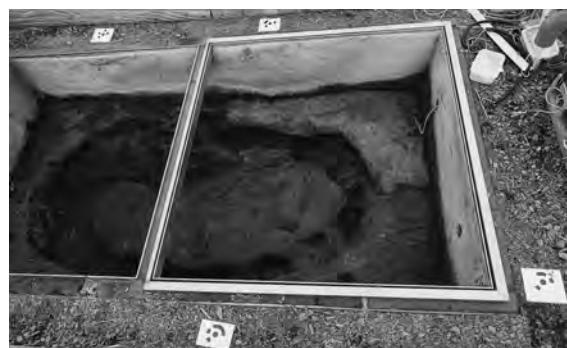
写真4. 大人の墓遺構面の清掃、強化処理後の状況

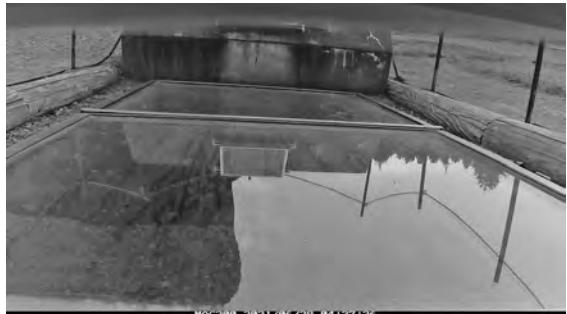
図10. 大人の墓ガラス面結露状況(6月28日4:37、結露あり)

6月28日は、晴れで、朝の9時30分程度まで、ガラス面に結露が見られた。これは、図5、図6に見られる様に、夜間に気温が低下し、大人の墓内の湿度が90%程度まで上昇するためである。朝の9時30分には、大人の墓上部の温度は、39.3°Cまで上昇し、湿度が47.1%程度まで低下したため、結露が解消されたと考えられる。この様な、変化は晴れた日には、同様に見られた。これらの結果から、大人の墓のガラス面の結露は、覆屋内の大きな温度変化により湿度変化が生ずるためであることが確認された。

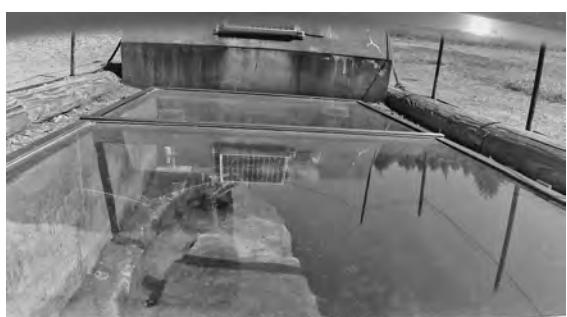
図11. 大人の墓ガラス面結露状況(6月28日9:37、結露なし)

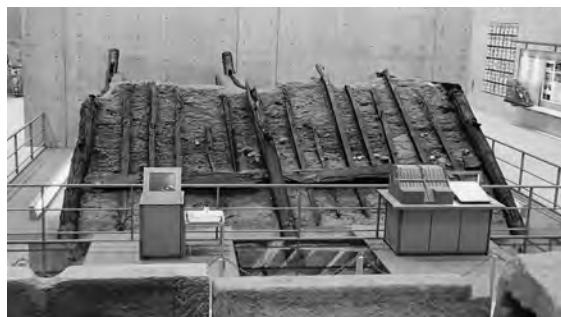
写真2. 木製枠工

木製枠工では、新規ひび割れの発生は少なく、既存ひび割れの延伸も顕著ではないため乾燥収縮はほぼ収束に入っているものと思われる。前回調査で確認された表面の剥離や剥がれ落ち等は、目視観察及び触診から今回も同様に確認された。今後も状態の観察、維持管理には十分留意する必要がある。

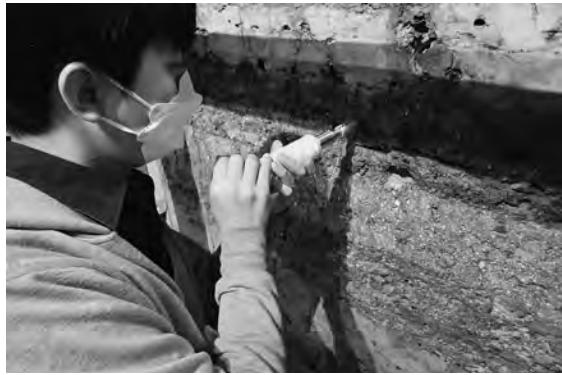
写真7. 試験体での強度試験の様子

針貫入試験では、場所によって一軸圧縮強度が異なっていることが分かった。この一軸圧縮強度の違いは、土ブロックを構成している土質が不均一であることが主な要因として挙げられるが、PEG等の劣化による要因も考えられるため、今後も強度測定を継続していく予定である。

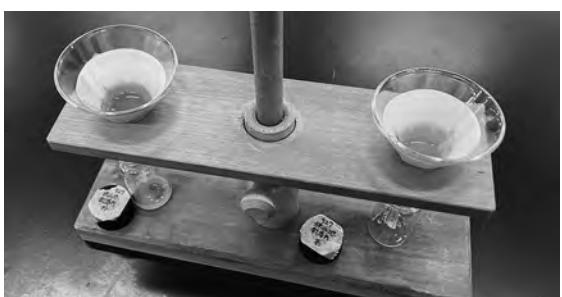
写真9. 試料からのPEG濾過・抽出

試験体ブロックの剥落片に含まれたPEGの分子量分布の形状から、現在、PEGの低分子化は起きていないことが分かった。しかし、ピークのすぐ部分では、相対強度が低く広がっている様子が一部剥落片で見られるため、徐々に低分子化が進

行している可能性が考えられる。現地で採取した他の剥落片についても調査を進め、今回みられた分子量分布と比較し、現在のPEGの劣化状態について調査を続けていく必要がある。

試験体より得た試料に含まれるPEGについては、正常なPEGの分子量分布と同様の分布を示したことから、現段階では試験体に含浸したPEGの劣化は進んでいないと考えられる。ただし、一部試料から得たPEGの分子量分布では、徐々に低分子化が進んでいる可能性を示唆する結果がみられた。したがって、他サンプルを用いてさらに分析を進める必要がある。今後は展示された堤体ならびに木製枠工に含浸したPEGの測定も試みたい。

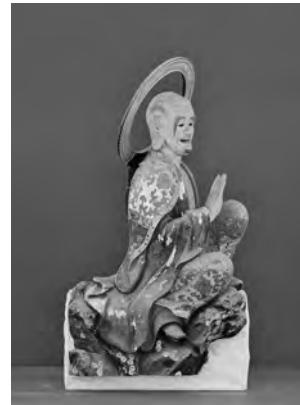
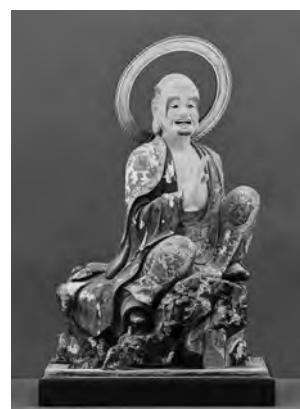
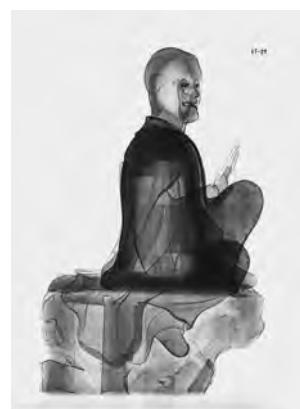
本体「三百五十壹」「三百五十一」、光背〈銘文ナシ〉、  
岩座「子」「△」(三角形の印)「三百五十一」、框座「三百五十壹」「子」「△」(三角形の印)  
「三百五十一」と記される。

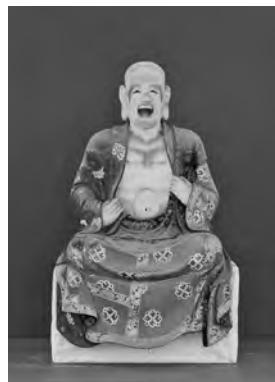
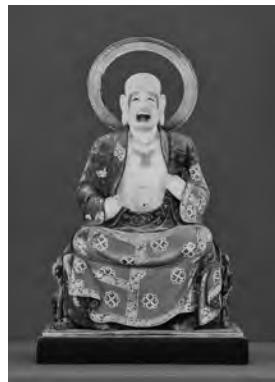
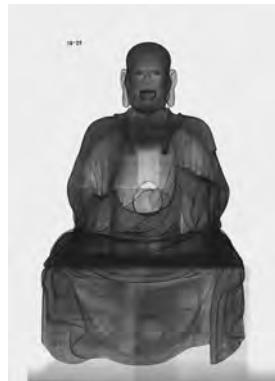
## 7-2. 羅漢像【16-29】

本体「□(九)十七番」「九十七ばん」、光背「九十七」、  
岩座「九十七ばん」「三十八番」（緑色で塗りつぶし消してある）「九十七」「た」「… □ (三) 分  
…」（文字が書いてある板を切断して使用か）、  
框座「… 佛尊入」（佛の上に文字があったよう  
だが削り消し九十七と書く）「た印」「九十七ばん」  
「九十七」と記される。

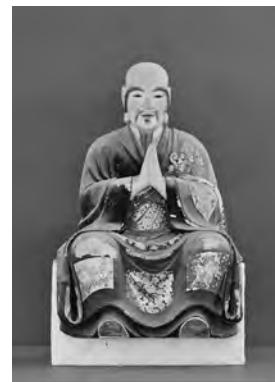
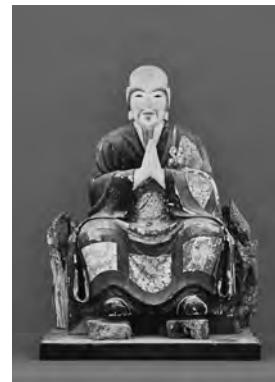
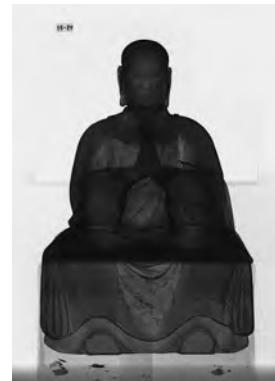
## 7-3. 羅漢像【15-29】

本体（銘文なし）、岩座「十六番」「十二」、框座「一」「十二」と記される。  
※本体と岩座が接着固定される。光背欠失。框天面裏「一」は羅漢【14-29】と一致するが、彩色表現が【15-29】框座他部材と合致、現状のままとした。

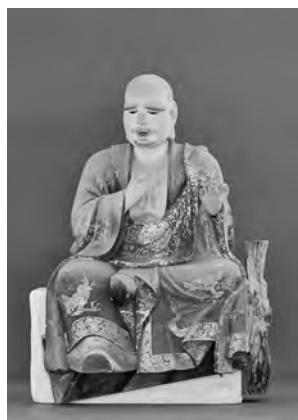
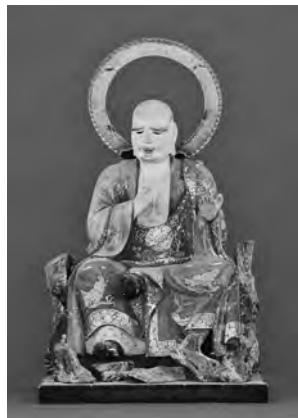
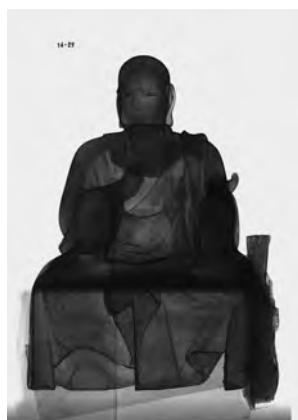
7-4. 羅漢像【14-29】

本体〈銘文なし〉、光背「一」、岩座〈銘文なし〉、框座「一」と記される。

※本体と岩座が接着固定される。持物欠失。光背は羅漢【15-28】（2022年度修復予定）に付属していたところ框座の附番と一致したため移動した。岩座背面材を欠失、2021年度に新補した。

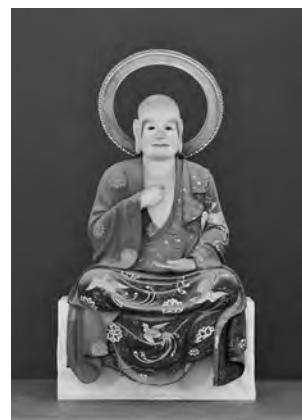
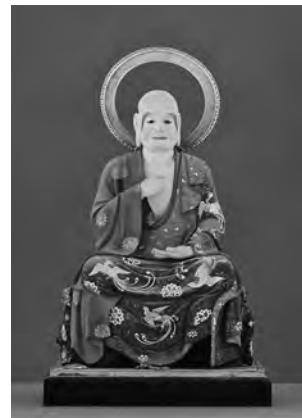
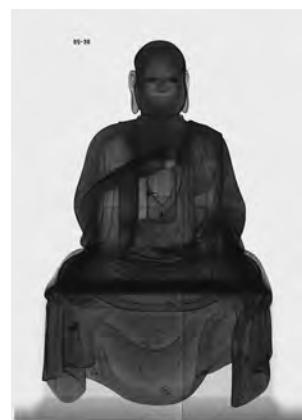
7-5. 羅漢像【05-30】

※持物欠失。本体と台座の附番は一致するもの、框座天面の岩材が本体裳先に接触し破損の危険があったため、本体と岩座間に薄板を設置して調整した。

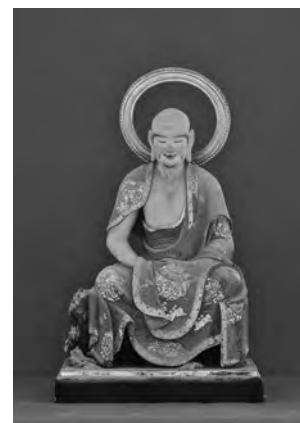
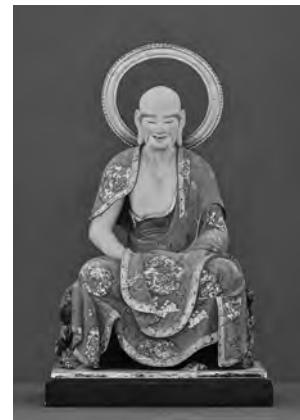
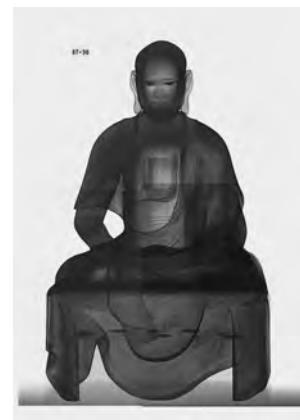
### 7-7. 羅漢像【07-30】

本体「二百六十七」「□□三」「□□□」、光背「四百七十」、岩座「二百六十七ばん」「二百六十七」「し」「山六（焼き印）」、框座「し」「□□」「二百六十七」「…作」と記される。

※持物欠失。光背は本体・台座と附番が異なるが2021年度は現状のままとした。

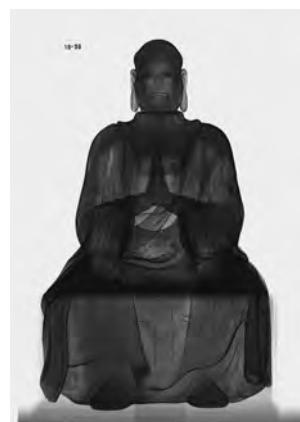
▲X線調査【10-30】

本体「二百七十二」、光背「二百七十二」、岩座  
「二百七十二」「二」「□□」、框座「二百七十二」  
と記される。

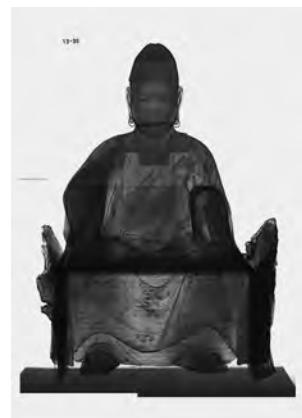
▲X線調査【13-30】

本体「百十五」、光背「百弐十五」、岩座「百十五」「ろ」、框座「六十五」「は」と記される。

※持物欠失。本体と光背の附番が不一致、柄が光背受に収まらないため2021年度より別保存。岩座と框座の附番が不一致、本体を安置した場合に岩材がやや接触気味であるものの2021年度は現状のままとした。

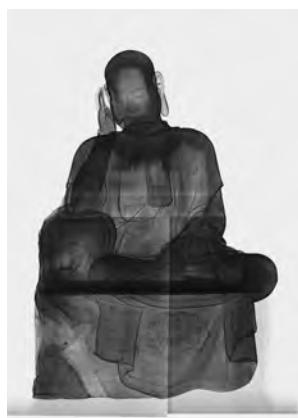
▲X線調査【07-31】

本体「百四番」、光背「百四番」「ねむり」、岩座「百四」「本口」「ね」、框座「百四」「ね」「本口作」「いねふる」と記される。

※本体・光背・台座の附番が揃うものの、岩座の岩材が本体と接触し破損の危険があるため、本体と岩座の間に別材を設置し調整した。

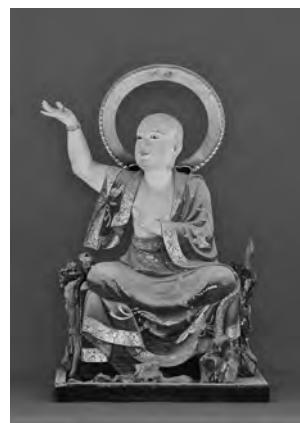
▲修復前【13-31】

本体「□ (拾?)」〈像底に文字を確認するが、本体と台座が接着のため判読不可〉、光背「拾番」、岩座「第十」「拾」、框座「第拾番」と記される。  
※本体と岩座が接着固定される。持物欠失。

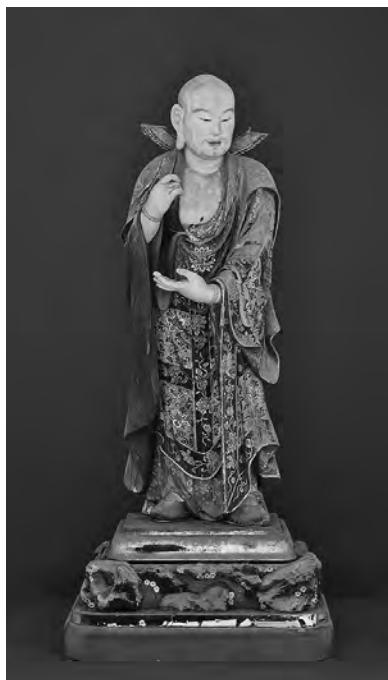
▲修復前 十大弟子 2

本体「□」、光背「阿難」、台座「□（衲？納？）」  
「□」持物欠失。光背は部材不足のため、2021年度は修復を保留にした。

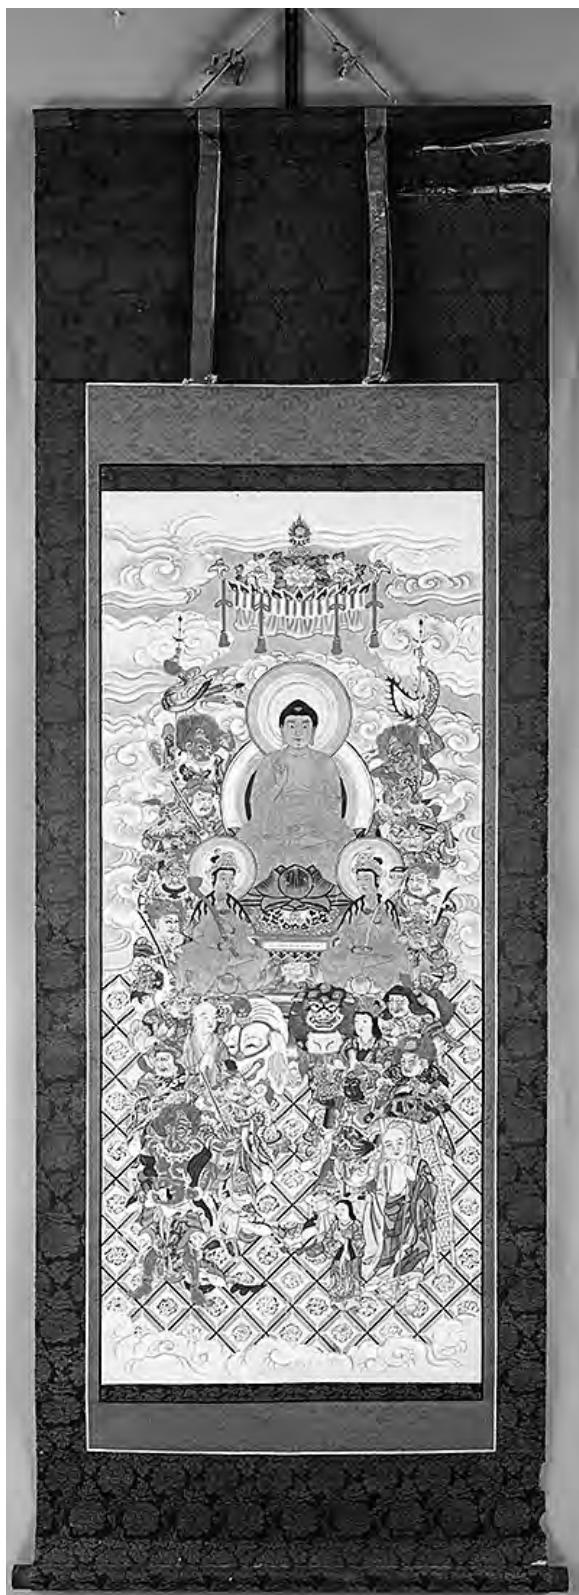
図1. 修理前\_表

- ・絵具が経年劣化により彩色層の剥離・剥落が著しく生じていた。
- ・表具全体的に横折れが著しかった。
- ・本紙と表装裂の接着部分が外れていた。また、裏打ち紙の糊浮きが見られた。
- ・絵具に含まれている銅成分（主に群青、緑青）により本紙裏面の紙が茶変色していた。
- ・本紙裏面に紙纖維の塊がたくさん付着していた。
- ・縦縁（向かって右側）の表装裂が大きく裂けていて、裏面から粘着テープで簡易的に止められていた。
- ・掛緒が切れて、玉結びで付いているが、巻緒は欠失していた。
- ・風袋の表と裏の裂の接合部分が外れて、露糸が劣化していた。

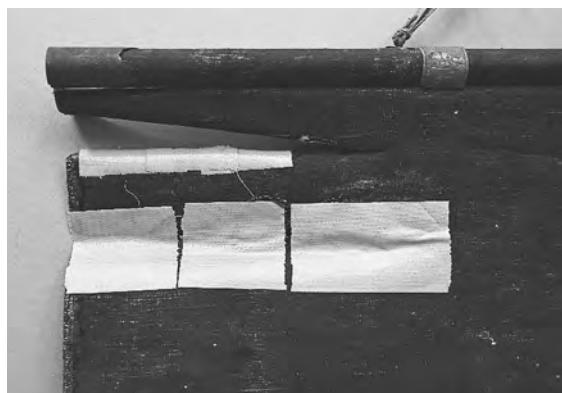
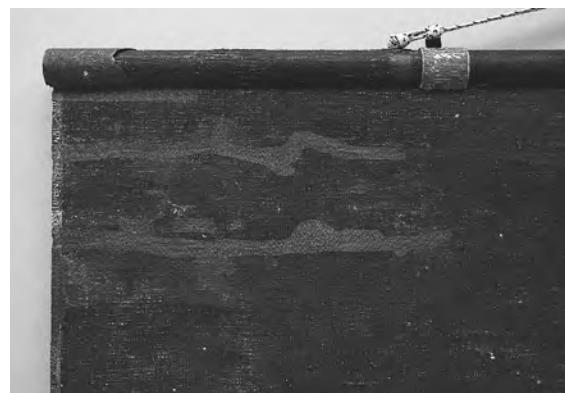
図6, 7. 破れ\_表

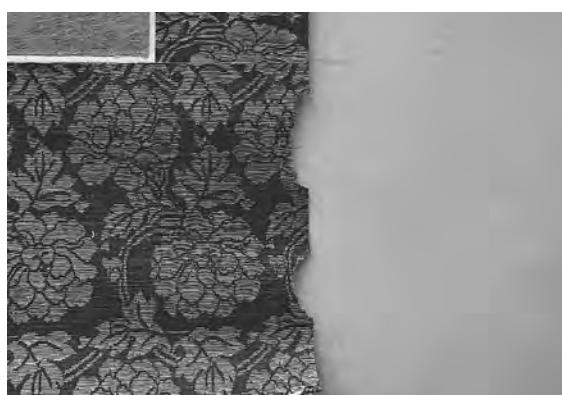
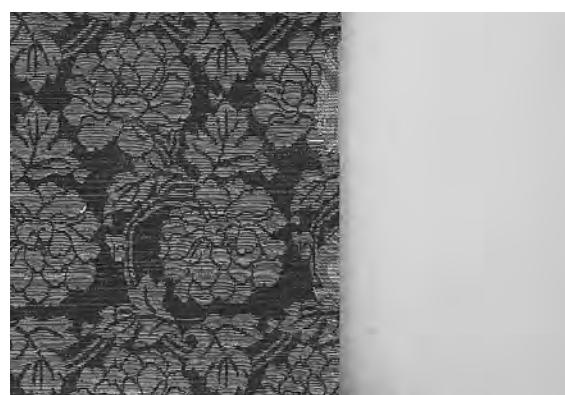
図8, 9. 破れ\_裏

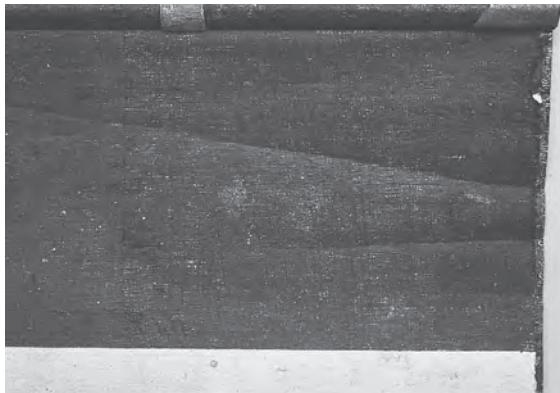
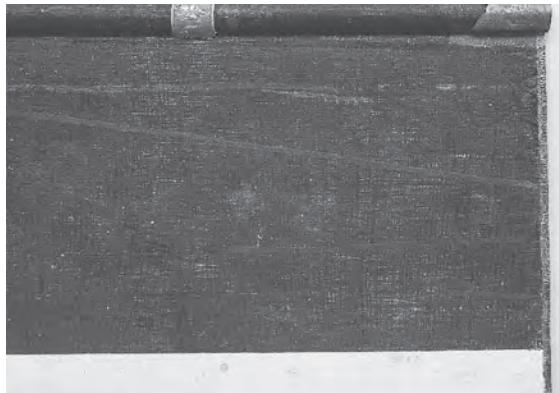
図10, 11. 欠失

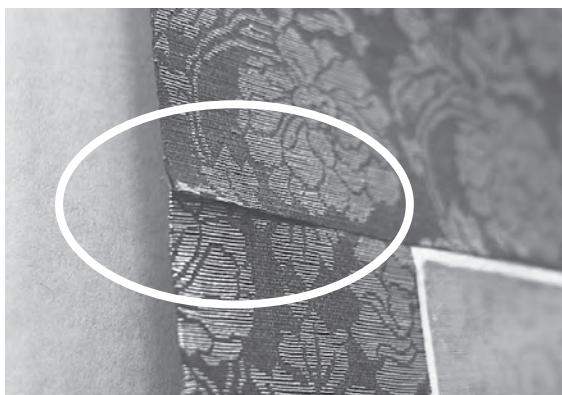
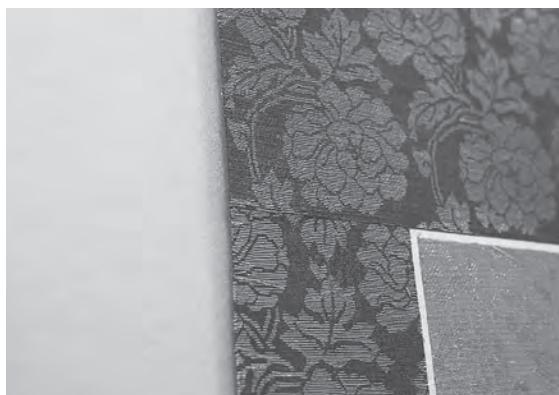
図12, 13. 折れ

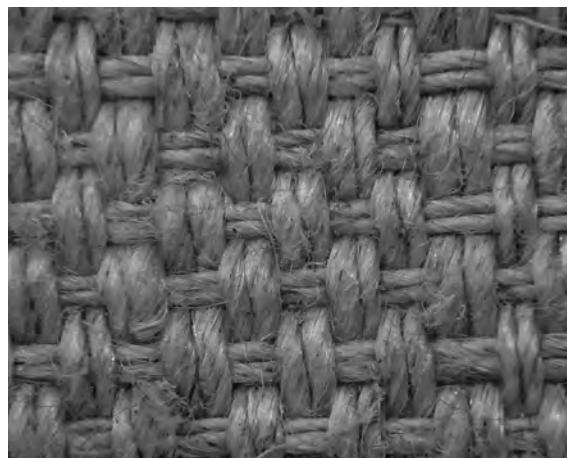
バスを張られている（参照：図4）。この支持体であるキャンバスはおそらく亜麻繊維による「ななこ織」のものが使用されている（参照：図6）。ななこ織は平織の一種であるため、一般的には十分な強度のある織り方である上、布の厚みを厚くさせない上で太い糸を織るような効果を得ることができる織り方である。布の仕上がりとしても単純に太い糸で織った布よりもしなやかなものとなるといわれている。その上で、当作品のキャンバスの織は、織り糸自体が平均的な太さである上、織りの目も詰まっていたことから、F130号という大作を描く上で、よりしなやかかつ強度のある布を画家が選択したことと推察する。

図6. 裏面、キャンバスの部分写真、ななこ織り

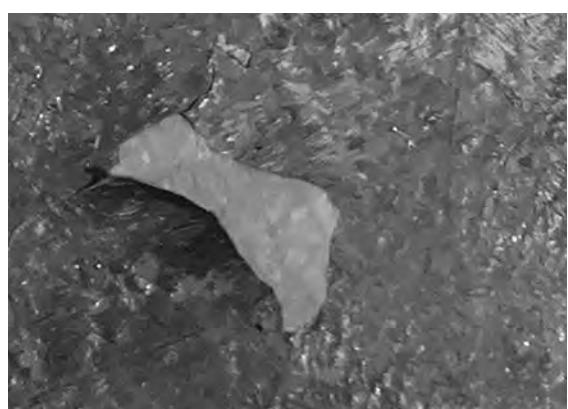
この白色の下地の上、おそらく画面全体にテラコッタ色の絵画層が有色下地のように塗布されている（参照：図7）。

図7. 絵画層の浮き上がり箇所から下層のテラコッタ色の繪具が観察できる

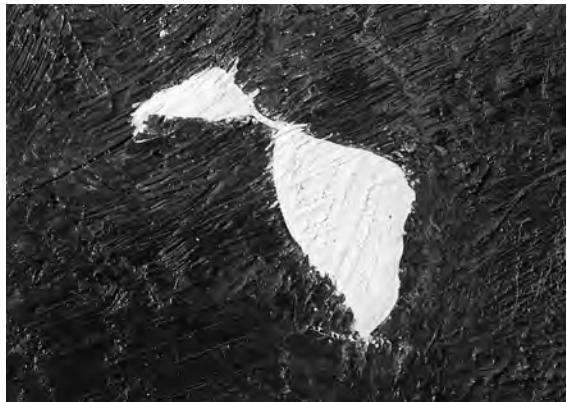
図11. 「図10」の箇所の充填整形後、部分写真

的な形状の回復を求め、白亜と8%濃度の牛膠を用い、充填整形を実施した

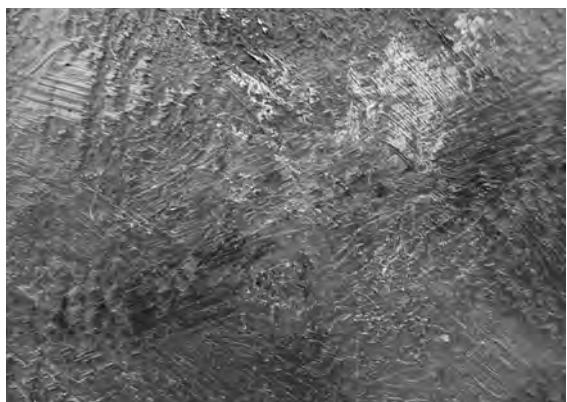
図12. 「図11」の箇所の補彩後、部分写真

- 透明水彩によるベースの補彩の保護や色味の適正化のため、第一のワニスを充填整形・ベースの補彩を実施した部分のみに実施
- 第一のワニスの上から、透明水彩によるベースの補彩箇所に、仕上げの補彩を溶剤可逆型補彩絵具「GOLDEN」にて実施する
- 仕上げの補彩の保護および色味や艶の統一性を図るために、補彩を実施した部分のみに仕上げのワニスを細筆で施す

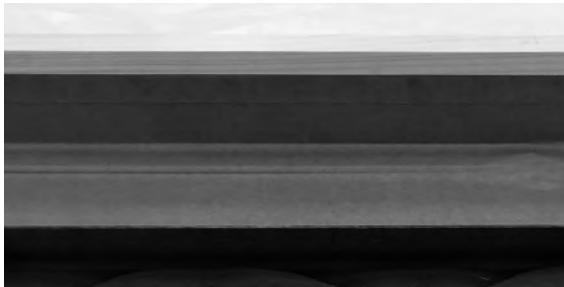
図13. 額の泥足の高さ出し後、部分写真

16. 木粉、ガラスマイクロバルーン、PVAc の50%濃度水溶液でペーストを作り、額の泥足にあるねじ穴を充填した
17. 額の入れ子の深さよりも作品の厚みが厚いことから、作品に額を含めたあらゆる加重がかかるのを防ぐため、額の泥足の高さ出しを桧材、PVAc、錆止めしたねじによって実施する

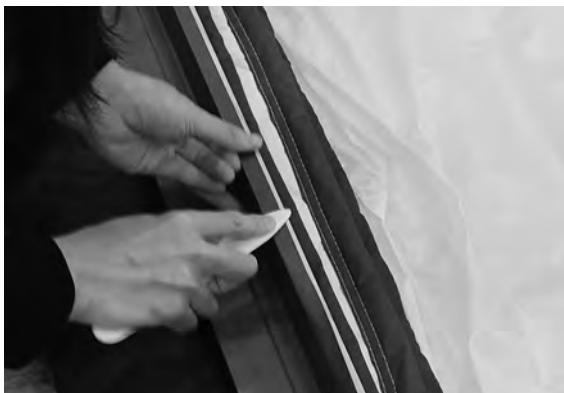
図14. 泥足を足した箇所にグリーンテープで化粧中

18. 高さ出した泥足をグリーンテープで化粧し、本来の額裏面の様相同じ様の美観に補正
19. 作品を額の入れ子に適正固定するために、錆止めしたT字金具を適正な形に整形し、作品の固定金具として取り付けた

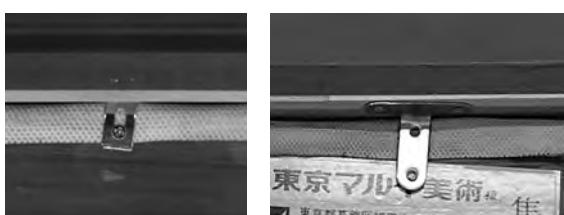
図15, 16. 左:修復前の額の作品に対する留め金具  
右:修復後、T字金具による留め金具

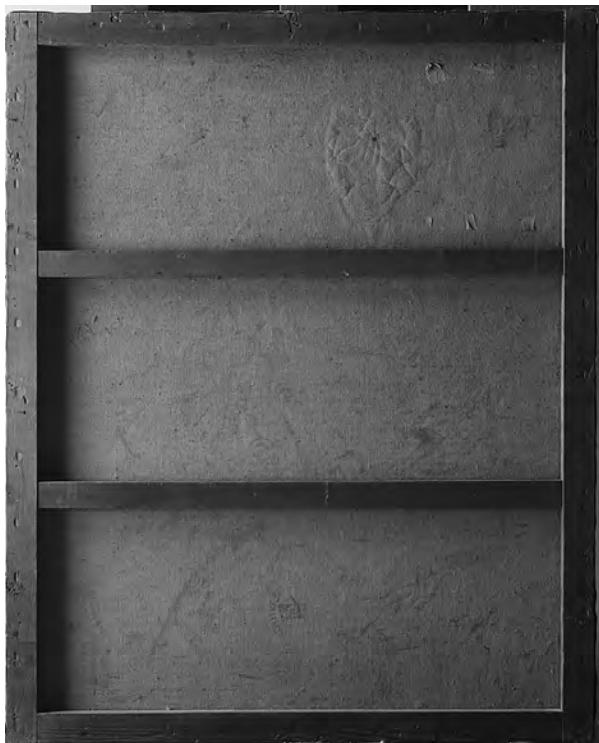
図4. 修復前、作品裏面全体、側光線写真

これら「結合剤の欠乏」および「乾燥剤の使用」を疑う理由としては、モチーフである人物の顔の部分のみという限定した部分において基底材であるキャンバスが縮むような形で変形していることがある（参照：図4）。油絵具の重合反応は、一旦絵具を膨張させた後に収縮する現象を伴う。通常これは非常に長い年月をかけて発生するため、絵画層をはじめ各所に問題は発生しないが、急激に絵具が収縮するような技法材料を用いたことで、画布までもが部分的に収縮したものと現状推察する。

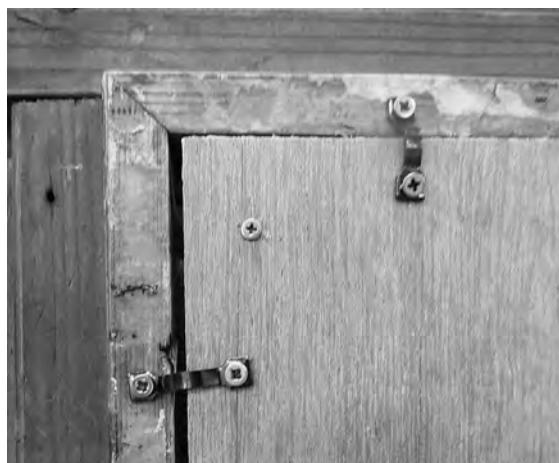
図10. 処置前：額の裏蓋が額の泥足より小さく、また作品に直接ねじ留めされている様子確認できる

額縁に関しては、額縁の入れ子の深さは作品の厚みよりも浅いことから、作品が額縁を含めた重量を一身に支える形となり、保存上脆弱な状態にある。さらにこの額縁の泥足の低さのために、後年取付けられた裏蓋は、作品の木枠に直接ねじ留めされるなど、作品保存の観点から適正とは言い難い（参照：図10）。

さらにより安全な作品保存を求め、作品を額装する際の留金具や吊り金具の取り換えや、泥足の高さ出しおよび裏蓋の設置の仕方の変更および裏蓋の取り換えなど、今後起こりうる損傷発生の遅延および緩和を目指した保存的処置を行う。

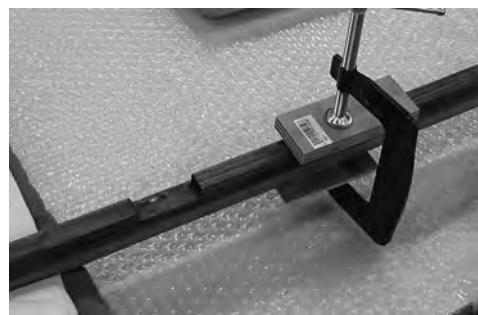
図14. 胡桃染料で色味合わせした桧材を額の泥足の高さ出しのために接着中

13. 画面全体に、15%濃度のパラロイドB72樹脂ワニスをスプレーガンでごく薄くかつ一様に塗布し、作品画面の保護と艶の一様性を得る。
14. ミュージアムクリーナーを用い、額裏面のドライクリーニング後、さらに強い汚れに対してイソオクタンを綿棒に染み込ませて拭き上げた。
15. オリジナルの額の吊り金具および、かつての修復者が別途取り付けたと考えられる吊り金具が額縁の重量に対して不十分と考え、鋸止めした新規吊り金具を設置した。
16. 額の泥足に多数残るネジ痕および釘痕、部分的欠損痕を、木粉とガラスマイクロバラン、「PVAc の50% 水溶液」からなる練り物で充填。
17. 桧材を適正な大きさにカットし、胡桃染料で色味合わせした材を、額の泥足の高さ出しのため PVAc で接着後、更にネジで接着補強した。（参照：図14～16）

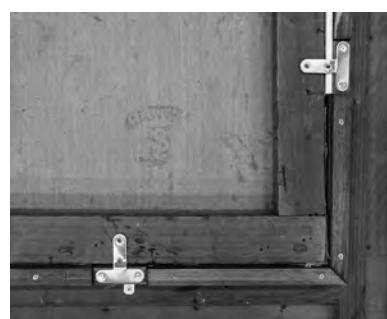
図15. 処置後：工程17の後に、作品を額の入れ子に留め置くT字金具（整形済み）を設置する

18. 鋸止めしたT字金具を適正な形に整形し、作品を額入れした際の新規の留め金具として設置。これを用いて作品を額装した（参照：図15, 16）。額装の際、額の入れ子と作品の大きさの差異が大きかったため、バルサ材のスペーサーで作品が額の入れ子内で遊ばないよう調整した。
19. 新規の裏蓋として、中空ポリカーボネート板（4mm厚）を額の泥足の外径と同じ大きさにカット。
20. 工程19の新規額の裏蓋を適正に額に固定できるよう、鋸止めしたT字金具を適正な形に整形し、額の泥足側面にねじ止めし、裏蓋を適正に固定できるようにした（参照：図17）。
21. 修復後の記録写真を撮影

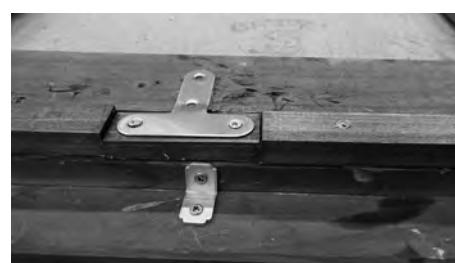
図16. 処置後：整形したT字金具を設置する箇所のみ、工程17の材は高さ調整のため、少々高さを低く加工している

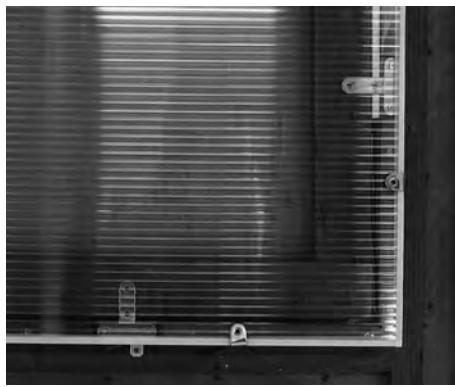
図17. 処置後：額の泥足にかかるよう新規の裏蓋を設置

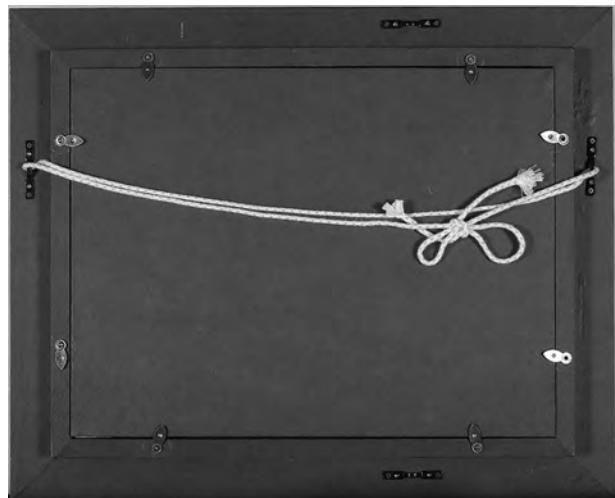
図14.《りんごとみかん》、修復前、裏面、額付き、ノーマル写真

また一部作品においては、キャンバスを木枠に留めるためのタックスが酸化しており、それに伴うキャンバスの張り代の早急な脆弱化の恐れがあった（参照：図14～16）。加えて、タックスの縁に沿って張り代が破れ始めている作品もいくつかあったことから、この張り代部分の損傷の進行を緩和する処置が求められた（参照：図20）。

- きなかつたものに関しては、メスや異物針を用いて力学的に除去した。
6. 作品裏面に対し、ミュージアムクリーナーでドライクリーニングを行った
  7. 作品画を、精製水を含む綿棒で洗浄した
  8. ごく少量エタノールを含ませたウエスで作品裏面を拭き、殺菌した
  9. タックスが変質している作品や、タックスによって張り代に破れが生じている作品に対し、タックスの酸化・変質状態によっては錆止めした新規のタックスに交換した上、タックスとキャンバスの間に中性紙をかませた
  10. 《あねもね》の花瓶を描いた部分全面に繁茂したカビが絵具層に侵食し、カビ除去後も絵画層の色味は戻らなかった（参照：図24）。よってこのカビによる変色箇所のみ水彩絵の具で補彩した（参照：図25）。

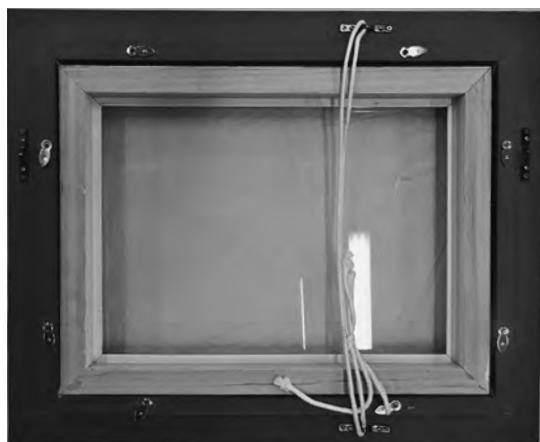
図16. 《ばら》、額縁裏面、裏蓋なし、全体、ノーマル写真

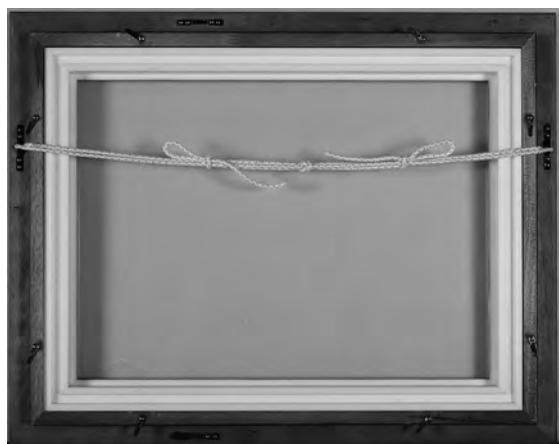
これに対して《城（ビルフランセ）》の額縁も他の額縁と同様に、グレージングと裏蓋をもつ密閉型である。しかし、入れ子の素材がプラスチックである他、額の美観や、裏蓋の素材の相違などの違いがある（参照：図16、17）。この《城（ビルフランセ）》と同様の形式の額縁をもつ作品は、昨年度処置を実施した同じく柏倉清助作《ニース公園にて》（1975年作）があげられる（参照：図17、18）。この作品は《城（ビルフランセ）》と同じP8号作品であるという共通点がある。

図17. 《城（ビルフランセ）》、額縁裏面、裏蓋なし、全体、ノーマル写真、「図16」とは違って入れ子がプラスチック

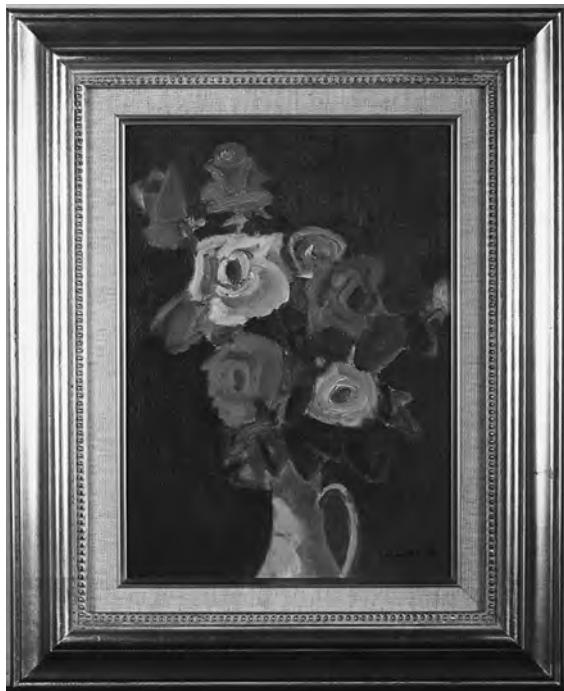
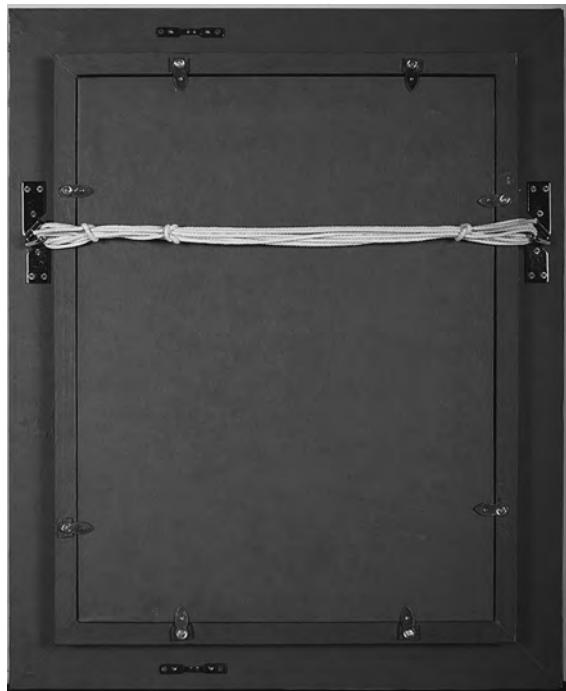
図36. 《ばら》、修復後、画面、額付き、全体、  
ノーマル写真

- 修復方針を踏まえ、以下の処置を実施した。
1. 修復前に簡易的に作品の状態調査および写真記録をとり、調書を作成した
  2. 外部業者による「エキヒュームS」を用いた燻蒸により、カビを殺菌した
  3. 額の外側の埃などをミュージアムクリーナーでドライクリーニングした
  4. 《秋・ルクサンブル公園》《ばら》の張り代部分に残る絵画層の激しい剥落や、《秋・ルクサンブル公園》の破れ部分周辺の絵画層の剥落に対し5%濃度の牛膠を用い剥離接着強化を行った
  5. 絵画層のカビや、そのほかの付着物を水を含ませた綿棒で除去した。また、水分で除去で
