TOHOKU UNIVERSITY OF ART & DESIGN  
Institute of Conservation for Cultural Property  
ICCP-Journal 2014 (No.6)

東北芸術工科大学  
文化財保存修復研究センター  
年報2014

## 平成 26 年度～30 年度 『寒冷地域における文化財の保存修復に関する研究』

## 平成 26 年度修復・調査研究

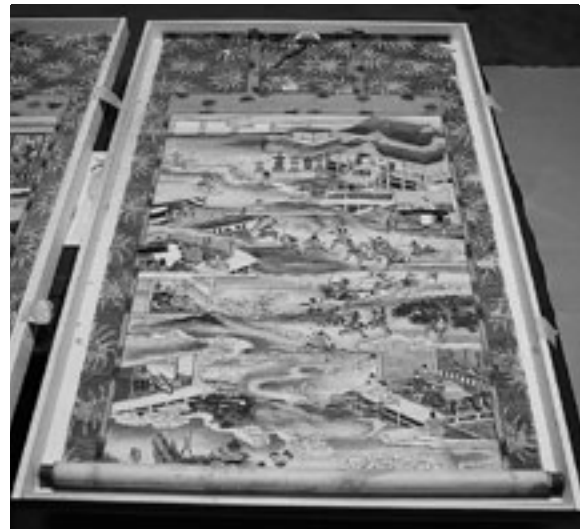
図7 修理前の保管状況「扶桑」

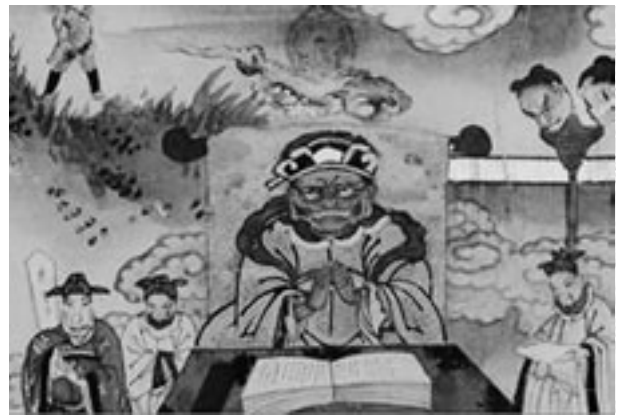
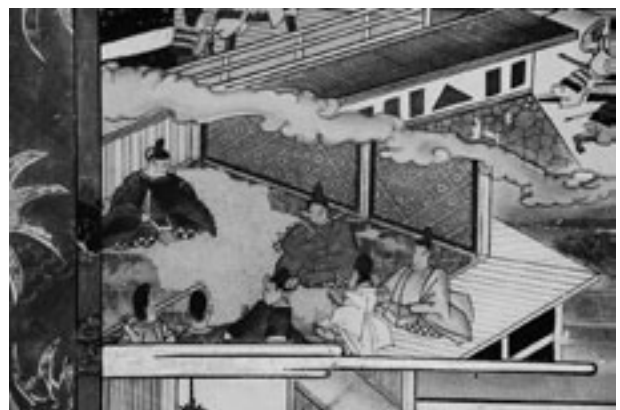
修復処置により損傷などの問題点がどのように改善されたのか、以下に、修理前、修理後の変更箇所を示す。本紙の損傷では、緑青焼けによる損傷が顕著だったが、裏打ち紙の交換による補強により保存性が向上し、また欠損の補填と補彩により、損傷箇所が鑑賞の妨げとなっていた点についても改善して鑑賞性が向上した。全体の色調はクリーニングにより汚れが緩和されたことで、明るくなっている。

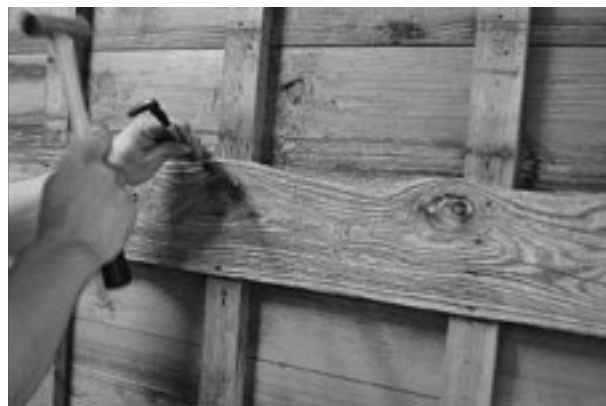
図 8 板材の一部を取り外す

襖の支持材には、木製の板材を 5~7 枚継ぎ合わせており、本紙の下張紙には反故紙が使用されていた。裏面は板材のみとなっており、わずかに反故紙が付着して残っている箇所も見られた。板材表面を見ると、墨書の痕跡が文字の形に盛り上がっている様子が見られたため、以前は下張紙が全面を覆っていたと考えられた。また、経年の変形と収縮による隙間や、虫損、部材の破損などの穴から、内部に塵や小動物の排泄物等が蓄積していた。

13. 補彩。補紙部分にドーサ（水 100g：膠 1g：ミョウバン 0.1g）を引いた後、棒絵具（本藍、洋紅、藤黄）で着色し本紙地色の色調と損傷部の色調を揃えた。
14. 襖下材の解体、クリーニング。釘抜きで全ての鉄釘を除去し、板材の一部を取り外した（図 8）。襖板材の表面や襖内部に堆積した鼠糞などを掃除機と刷毛で除去した。また無水エタノールを噴霧し、布で表面の汚れを除去した（図 9）。
15. 漆再塗装。解体後、日本産の漆を用いて再塗装を施した。漆塗り直しの工程については表 1 に示した。漆の塗装は東北芸術工科大学美術科工芸コース（漆芸）小林伸好研究室の協力により実施（図 10）。
