I. 庭月観音像の科学的調査と修復実践に関する研究

庭月観音像の科学的調査と修復実践に関する研究

本論は、平成21年8月20日から平成22年8月7日に本文化財保存修復研究センターの受託研究として実践した、庭月観音像の修復に関する科学的調査による研究成果と、それを踏まえた修復実践に関する研究成果を論じたものである。

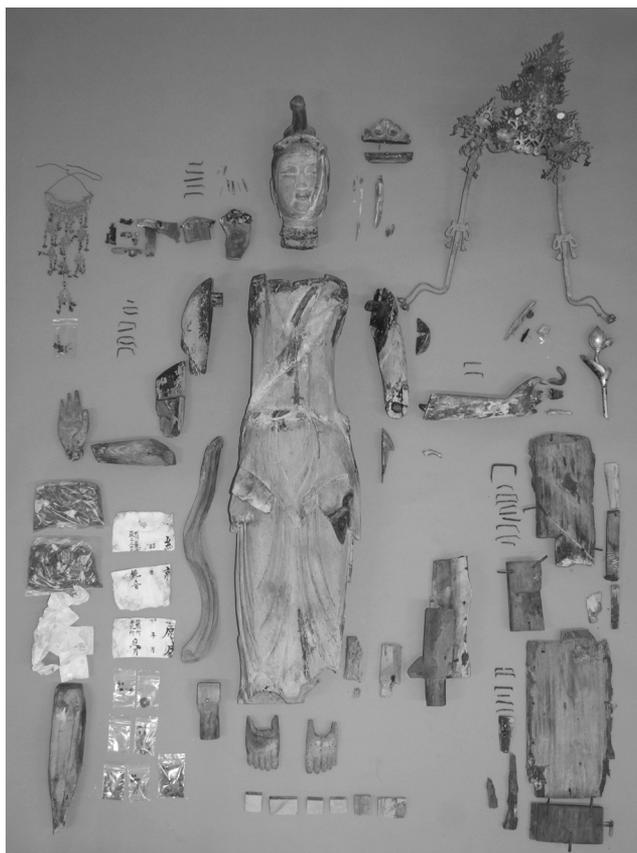
図10 解体展開写真

各背削りにあてられた背板は、背中部に1材(以下、上部背板材)、背中部の下部左側面から腰にかけて小材が1材(以下、上部背板小材)、腰下部に1材(以下、下部背板材)、下部背板の下方に小材が1材(以下、下部背板小材)の4材であった(図10)。
