# 文化財保存修復 研究センター紀要

## 平成28年度 文化財保存修復研究センター紀要

東北芸術工科大学  
文化財保存修復研究センター

平成28年度修復・調査研究

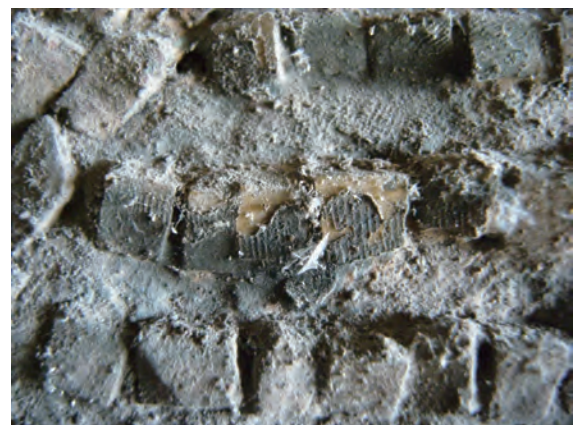
南ギャラリー階では、アレキサンダー・パネルと同じ場所に人物像パネルモザイクはなく、東側壁面に黒色の背景で周囲(ヴォールト)と同様の幾何学文様が描かれている。この部分は、間近で観察すると、ペイントの下に十字架モザイクをみとめることができた。また、金テッセラの上にもペイントが施されていることも確認した(図5)。3連アーチのイントラドスに描かれている幾何学文様も、南北で異なる(図6)<sup>(注9)</sup>。また、ヴォールトのモザイクは、身廊側の壁面でのみ金・銀テッセラを使用することでゆらぎの効果を狙っている点は南北で共通しているが<sup>(注10)</sup>、描かれている文様が異なるうえに、ヴォールト壁と列柱アーチ・

図5. 南ギャラリー 中央ベイ ヴォールト東側  
十字架モザイク上塗りペイント

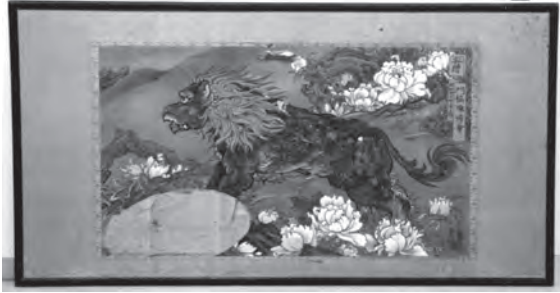
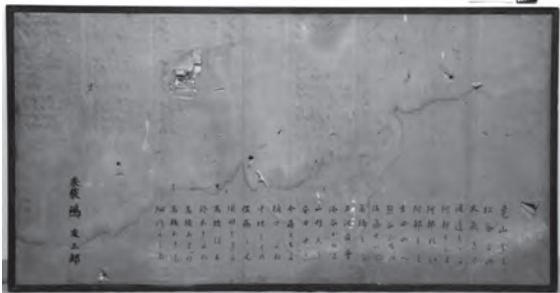
図1. 修復前（139）

図3. 修復前（139）

No.139では作品全体に破れ、欠失、突き痕、擦れなどが多く点在していただけでなく、本紙左下に約縦270mm×横600mmの楕円状の切り取られたような欠失がみられた（図11）。

- ・解体し、肌裏紙を交換する本格修理を行う。
- ・絵具層には剥落を止めるため膠水溶液による剥落止めを行う。
- ・ドライクリーニングにより、表面に付着した汚れやパルプ屑などの付着物を除去する。
- ・シミや汚れに対して、薬品などによる過度なクリーニングは行わないものの、水染みの軽減や津波による塩分の除去のためウェットクリーニングを行い、状況を緩和させる。
- ・縁木については解体後洗浄して損傷部の補修を行い再使用する。縁裂は新調とする。
- ・修復材料には再修理可能な伝統材料を使用する。

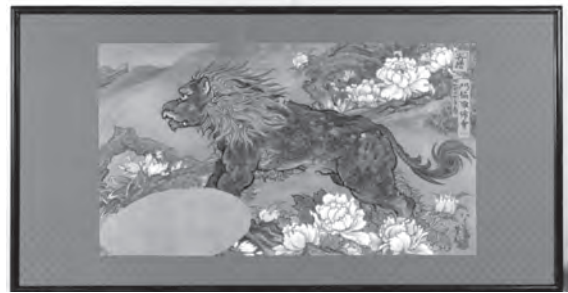
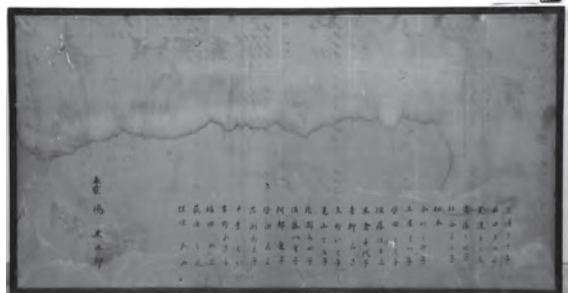
図2. 修復後（139）

図4. 修復後（139）

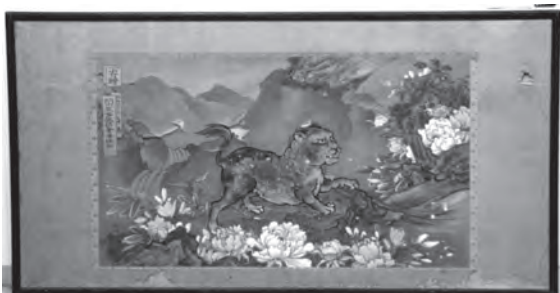
図5. 修復前（140）

図7. 修復前（140裏面）

本作品（No.139、No.140）は共に経年の塵埃だけでなく、津波による浸水や砂の付着、被災時の近隣工場から流出した原料パルプの付着がみられた。汚れは作品全体に及び、浸水によるシミが、黴が広がっていた。特に大縁の左上、裏面の左端に黴痕が集中していた（図9）。縁裂には褪色が生じて経年劣化などにより脆弱化していた。裏面の染み痕周辺には白い汚れが生じていた。裏面には鳥糞の付着があった。

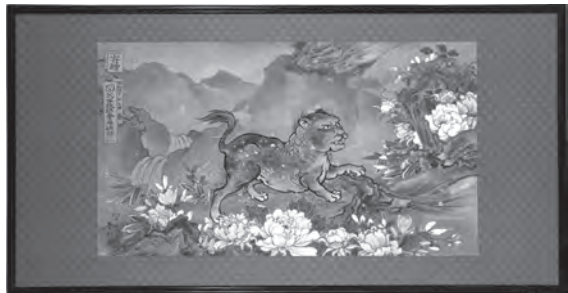
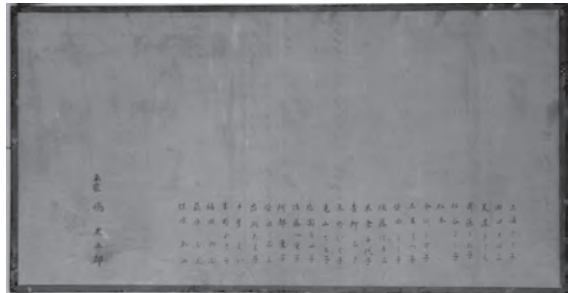
図6. 修復後（140）

図8. 修復後（140裏面）

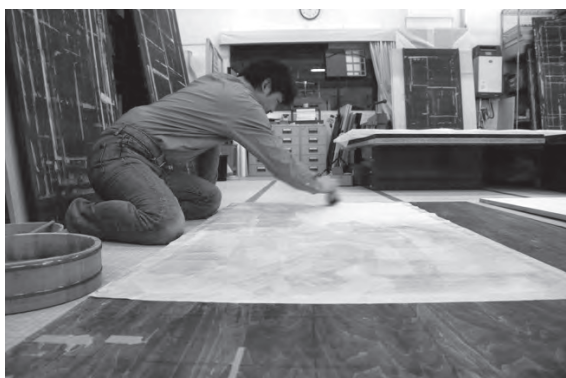
図20 本紙に糊を塗布する（No.140）

15. 仮貼りに掛けた本紙を剥がし、修復前の寸法に即して裏打ちによる余分の周囲の和紙を裁ち落とした。パネルの所定の位置に本紙の印をつけ、本紙裏面の周縁部分に濃い新糊を塗布し、

内部に薄い新糊を塗布した。その後、印の位置を合わせて下貼りを行なったパネルに貼り込んだ（図20）。

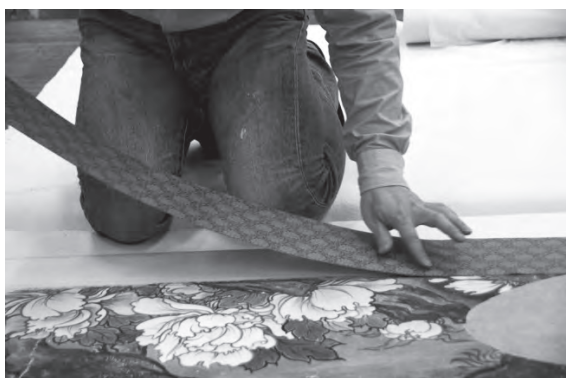
図21 表装裂を張り込む（No.140）

表装裂は濃い新糊を用いて裏打ちを行い、本紙、裏張り同様に増裏打を行い、仮貼りにかけて乾燥させた。本紙の周囲に配置する寸法に裁断したのち、裏面に新糊を塗布して所定の位置に張り込んだ（図21）。

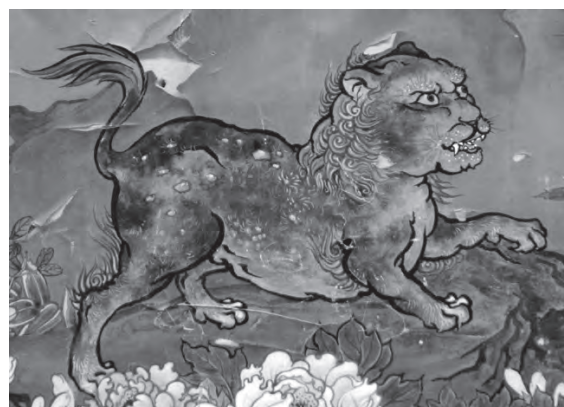
図23 修復前（139部分）

この二面は損傷状態も近く、修復内容も概ね同様の内容となっている。修復前の状態を振り返って見ると、作品全体に水染みが広がり、カビの発生や破損が見られたことから津波による損傷が著しい状態であった。修復全体としては本格修理と呼ばれる文化財修理の工程に即して行ったが、修復前と後で作品がどのように変化したかを確認すると、各所に見られた本紙の破損箇所は本紙裏面の肌裏紙を交換したことで全体の補強を行うことができ、再額装により安定した状態となった。損傷箇所には本紙と同様の組成の補紙を行い、さらに地色補彩を行い周辺の色調との調和を図った。140の左下に見られた大きな損傷箇所も同様に補紙と補彩により鑑賞する際の違和感を緩和した。修理前後の画像を比較すると損傷箇所は修理後の状態でも確認できるものの、獅子を鑑賞しやすくなっていることが分かる。

No.139とNo.140はほぼ同様の修復方針により処置を行なった。裏打ち紙の交換による裏面からの補強と損傷部の補填、補彩による色調の調和が作品を鑑賞する際の印象を左右する。実際の修復処置を見ても、損傷がふさがり、周囲と色調が近くなることで、全体の印象が改善していることがわかる（図23、図24）。

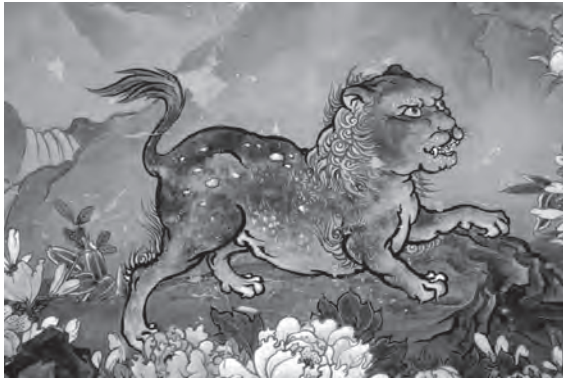
図24 修復後（139部分）

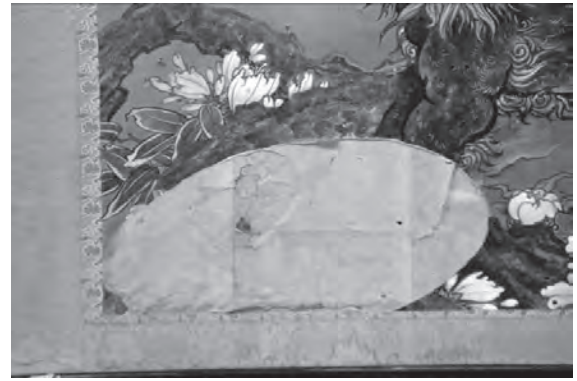
図27 修復後（部分）

これらのことは今回の修復の大きな成果となっている。最も大きな損傷であったNo.140の左下についても補紙と補彩により、安定した状態とすることができた（図27、28）。

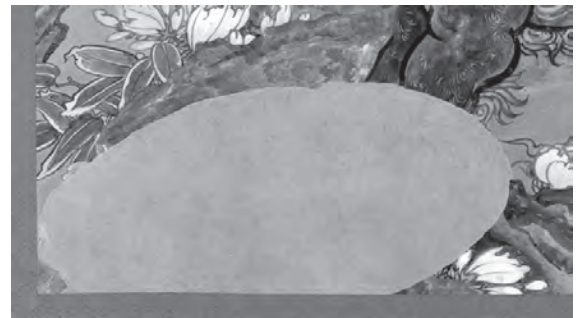
図28 修復後（部分）

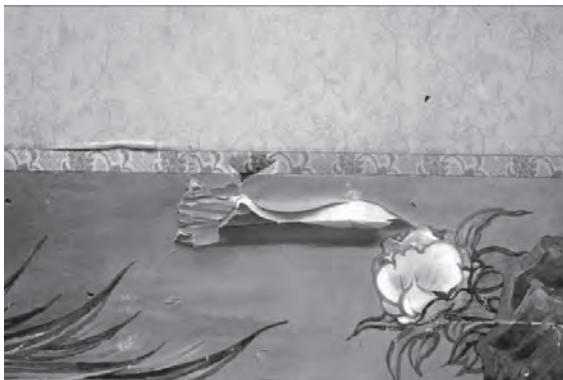
図25 修復前（140部分）

細部で見るとより顕著である。損傷による穴や欠失や裂けでなく、周辺の本紙が歪み、萎縮していると見えた箇所も丁寧に伸ばし、修復を行ったことで、損傷部の印象を大きく緩和することができた（図25、26）。

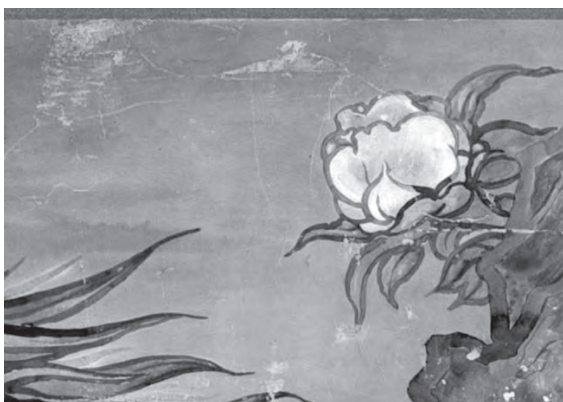
図26 修復後（140部分）

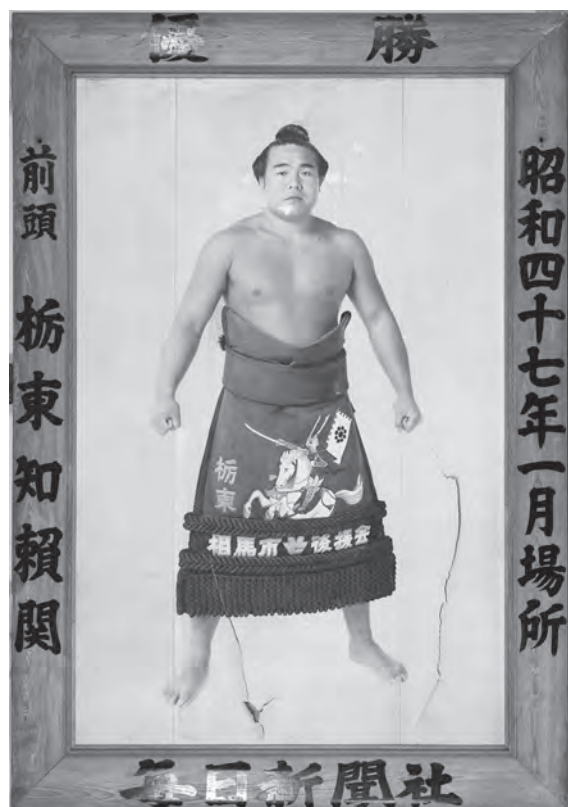
図1. 修復前

本作は厚さ36mmの合板パネルに3枚に分割してプリントされた印画紙を張り込んだ作品である。パネルはラワン合板と見られる3層構造だが、経年劣化により板の浮き上がり、歪み、割れが多数見られる状態であった。

本作の支持体は紙でありバライタ印画紙と考えられる。紙の上にバライタ層、感光乳剤層、保護ゼラチン層が施されている。印画紙にモノクロ画像がプリントされ、その上に直接油絵具で彩色されている。表面の油絵具が剥がれている部分にはバライタの白色が見えていると思われるが、その部分にも細かい亀裂が生じている。画面全面に見える亀裂は油絵具層のみではなく、層全体に共通して発生していると考えられる。紙より上の層全体に亀裂が発生していると推察された。

絵具層は非常に薄い油絵具の塗膜である。額に隠れていた周縁部には艶のある濃い青色の層が見られた。対して、露出していた画面には全体的に細かい亀裂が入り、艶も引けていた。周縁部から画面の中央部に移行するにしたがって軽度の亀裂→深いしわ上の亀裂→亀裂の端が浮き上がった状態へと悪化している様子が見られる。日光が多く当たっていた部分の亀裂の生じ方が最も著しい。また、日光に晒されていた部分は著しく変色していた。顔付近や脇などには液体がかかって絵具層が無くなった個所が散見される。印画紙に施されているゼラチン層を感光乳剤層と一緒に流れて画像が失われている箇所もある。

また画面の下方には破れが1 m30cmと1 mほどの大きな破れが見られた。これらはパネルや紙の膨張と収縮で生じたものと考えられる。他にも細かい破れが数か所観察された。

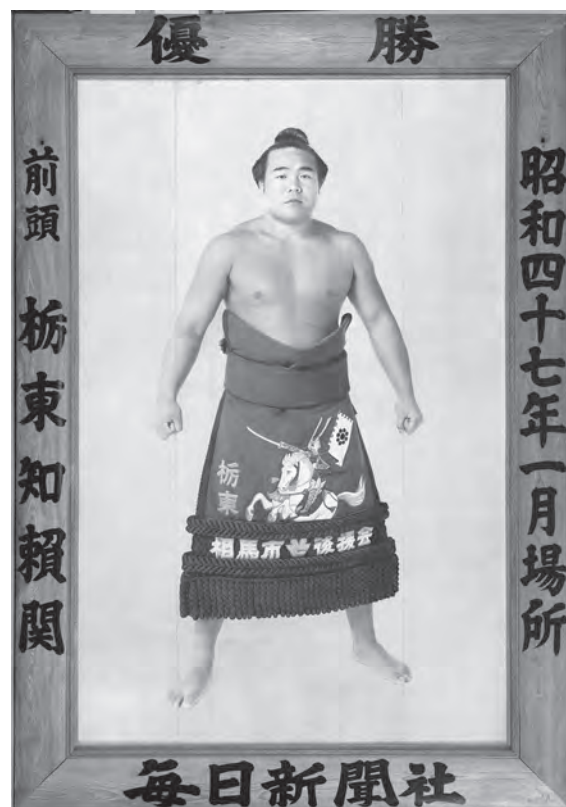
図2. 修復後

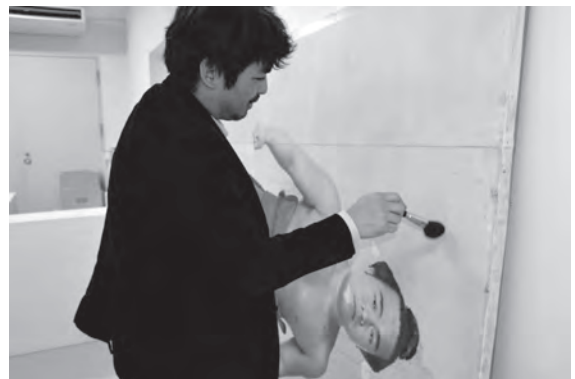
図3 画面クリーニング

1. 修復前の状態調査を行い、調書を作成した。
2. 画面に付着した埃や汚れを刷毛などで軽く払いながら除去し（図3）、紙片などの付着物をメスを用いて除去した。

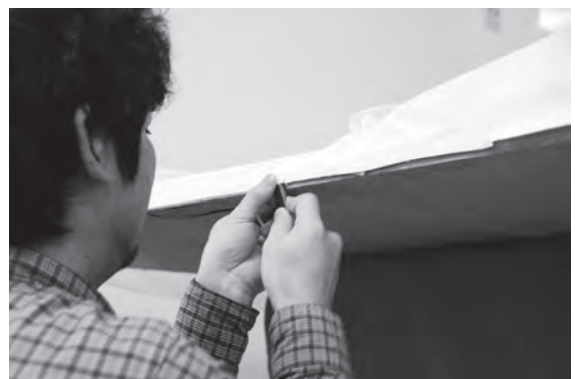
図4 本紙のはずし

3. パネルに張り込まれた本紙の四辺を水を用いて糊を緩ませながらメス及びヘラで取り外した（図4）。四辺を再度利用するため、石州紙を貼り合わせて強化処置を行った（図5）。

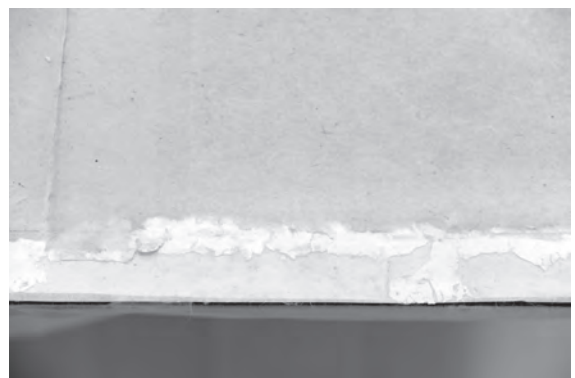
図5 張りしろの強化処置

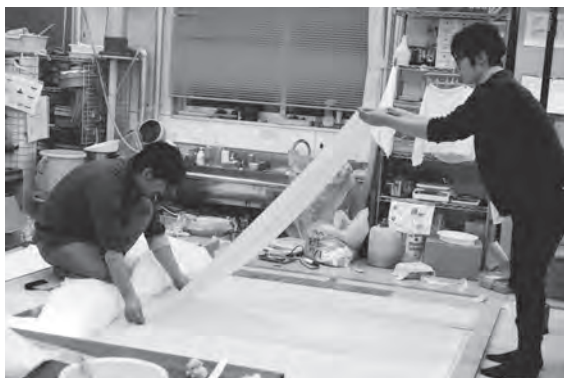
図6 裏打ち

4. 本紙に裏打ちを行った(図6)。外された本紙に湿り気を入れつつ、石州紙の3.5匁と正麩糊を用いて肌裏打ちを、石州紙4.5匁と正麩糊を用いて増裏打ちをした。
5. パネルの下張りは細川紙の3.4匁、3.5匁、4.5匁と3層張り重ねた。
6. 作品の裏面からわずかに湿りを入れつつ、本紙をパネルに張り込んだ(図7)。

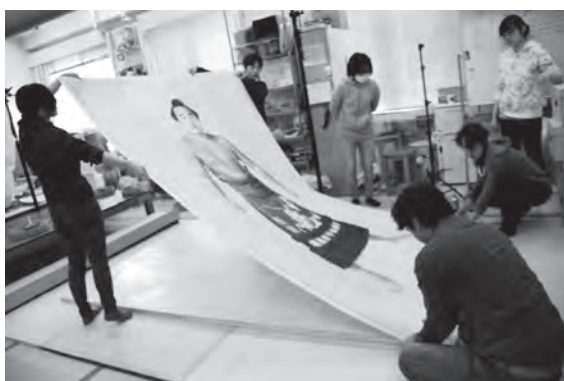
図7 パネル張り込み

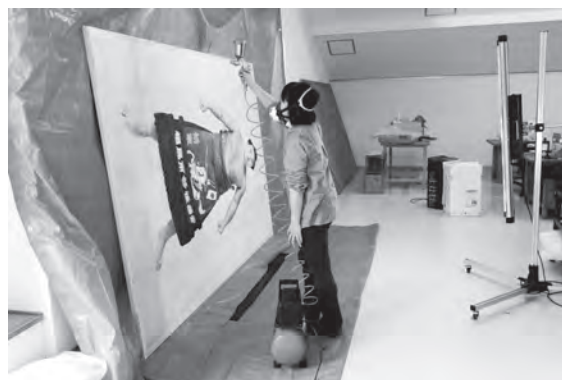
図8 HPC0.03%噴霧

7. 画面の細かい亀裂・浮き上がりに対しクルーセル(HPC)をエタノールに溶かした溶剤を0.5%の濃度で噴霧した(図8)。浮き上がりの大きな個所には筆等を用いて差しつつ接着強化を行った。
8. 本作は水に弱く、エタノール等の溶剤には強いことから、補彩にはミネラルスピリットやエタノールに可溶な樹脂絵具を使用した。染みや色落ちの部分などを目立たなくすることで、鑑賞性を向上させた(図9)。
9. 額の清掃を行い、作品に合わせた寸法調整を行った。また、入れ子内側にフレームシーリングテープを貼り、固定用の木材を新調することで保存環境を向上させた。
10. 修復後の状態を記録した。

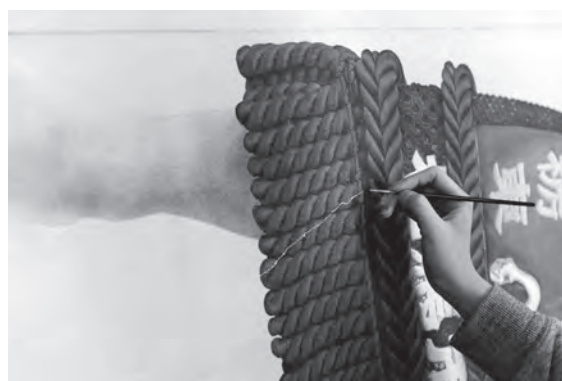
図9 補彩

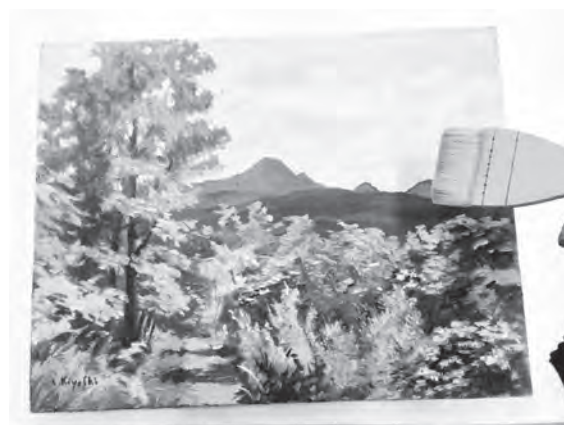
図10 TBZ0.03%液塗布

4. 画面にTBZ溶液0.03%エタノール水溶液を塗布し、防黴処置を行った（図10）。
5. 額の殺菌およびクリーニングを行った。黴が生じているため、エタノール70%水溶液を含ませたウエスで拭き、殺菌およびクリーニングを行った。
6. 額の内側にある入れ子にシーリングテープ、画面が当たる箇所にGSフェルトを貼り付け、額内の環境改善を行った（図11）。

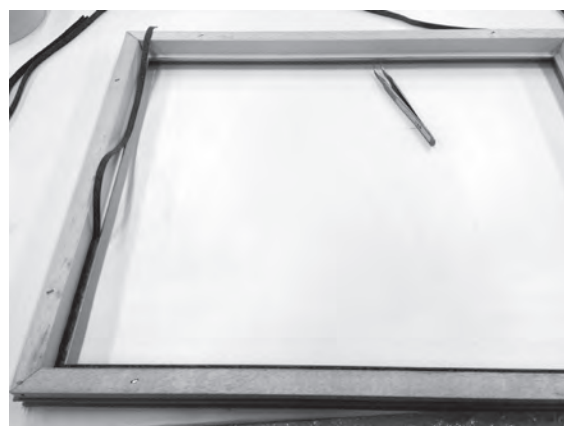
図11 額の加工

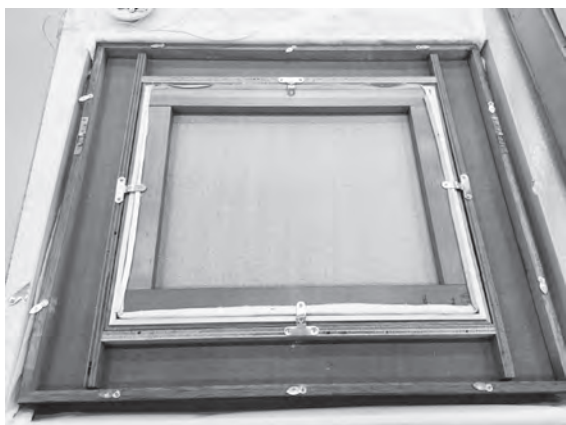
図12 T字金具の取り付け

7. 額に使用されているトンボ・釘・吊り金具に錆が発生していたため、新規のものと交換した。新規のものには今後錆が出ないようにB72キシレン溶液を塗り、保護膜を作ったものを使用した。
8. 「初夏の七ツ森」「涼風一過」「冬」は額に入れた作品を裏板一枚のみで押えている状態であった。そのため、入子と作品の高さに合わせたT字金具を取り付け、作品の固定を行った（図12）。

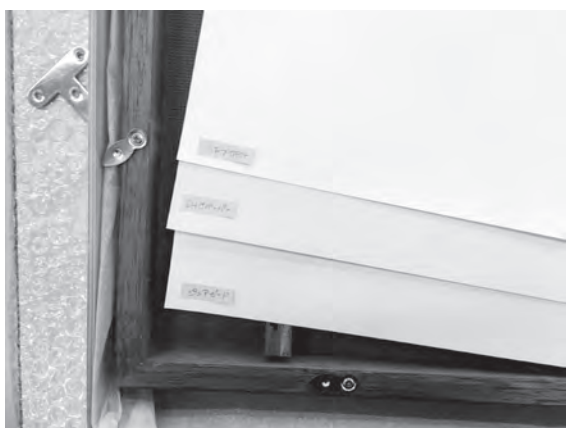
図13 保護用紙入れ

また、額の裏板には薄い合板が用いられており、酸性物質の影響が大きい。そのため、裏板に近い方からAFプロテクト（酸緩衝材）・SHCペーパー（調湿紙）・ピュアガード（保護用紙）を入れ、保存環境を整えた（図13）。

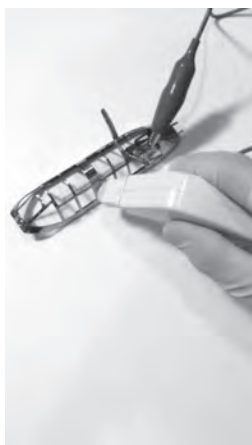
図7

処置では、補作したアンテナの色合いが本来の色合いと大きく異なるため、メッキを施した（図 7）。

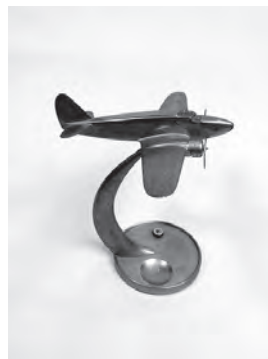
図9

- ・表面全体に錆、腐食(斑点腐食)  
特に主翼、尾翼の進行が著しい。
- ・キャノピーの部分変形
- ・底石 土台の変形

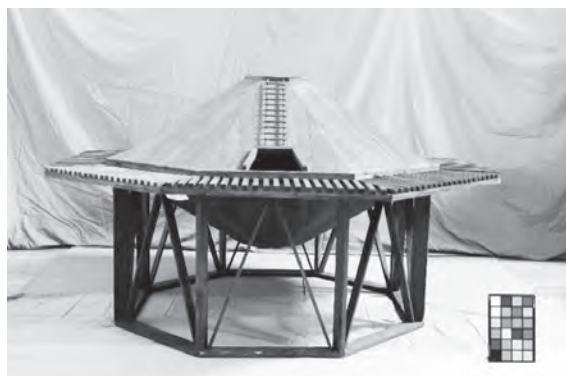
写真1 処置後

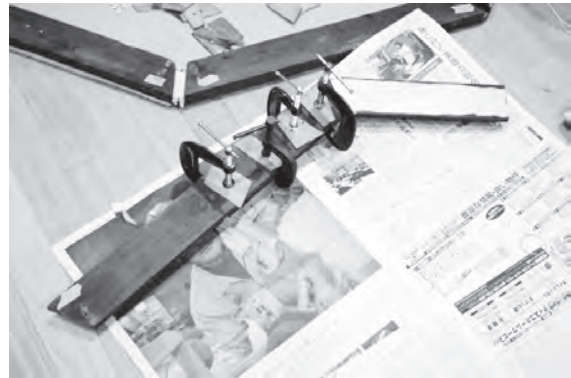
写真3 C型クランプでの圧着

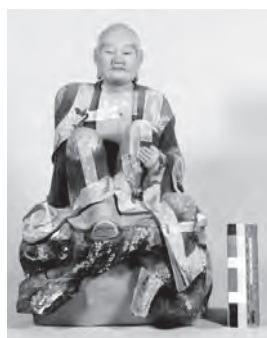
写真1. 修復前

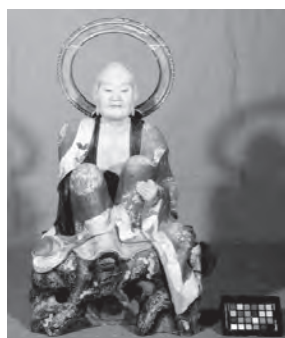
写真2. 修復後

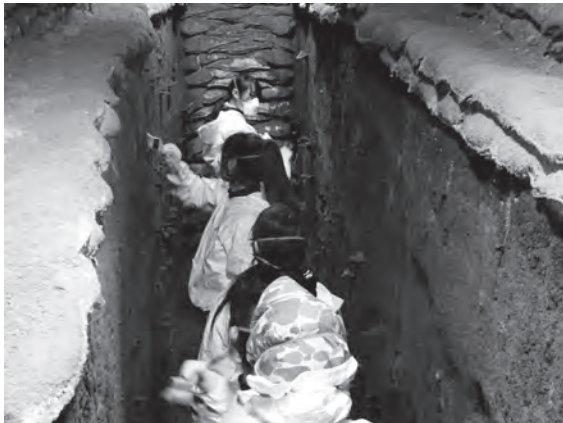
写真6. 遺構面の清掃状況

遺構表面の白い析出物を刷毛、ブラシ等による清掃を行った。作業は、タイベックス（防護服）を着用し、白い作業靴を履いて行った。除去した塩類を含む土壌は、脱塩した後、遺構面の外観調整のため使用する。この作業は、狭い隙間での作業となるため、2人1組として作業にあたり、1人が作業を行い、他の1人は、作業者が遺構面に触れないように注意深く監視し作業を行った。
