TOHOKU UNIVERSITY OF ART & DESIGN  
Institute of Conservation for Cultural Property  
ICCP-Journal 2014 (No.6)

東北芸術工科大学  
文化財保存修復研究センター  
年報2014

## 平成 26 年度～30 年度 『寒冷地域における文化財の保存修復に関する研究』

## 平成 26 年度修復・調査研究

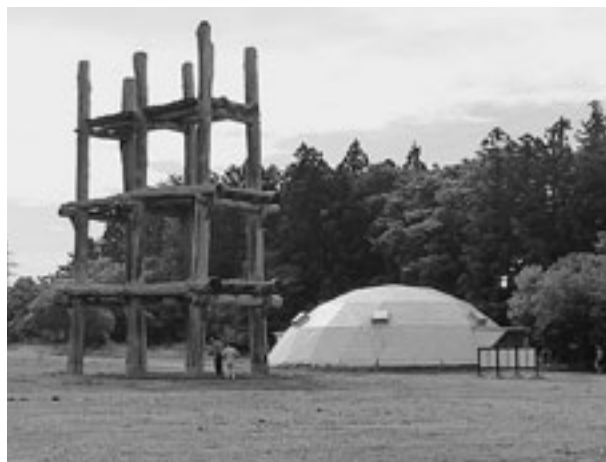
図1-(a) 柱穴を覆うドーム式覆屋（青森県・三内丸山遺跡）

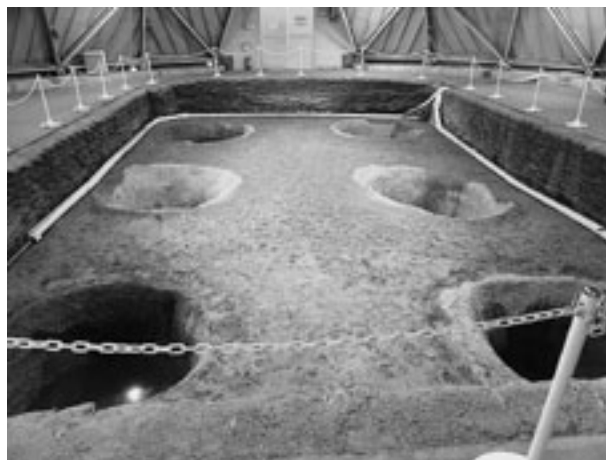
図1-(b) 覆屋内部の柱穴遺構（青森県・三内丸山遺跡）

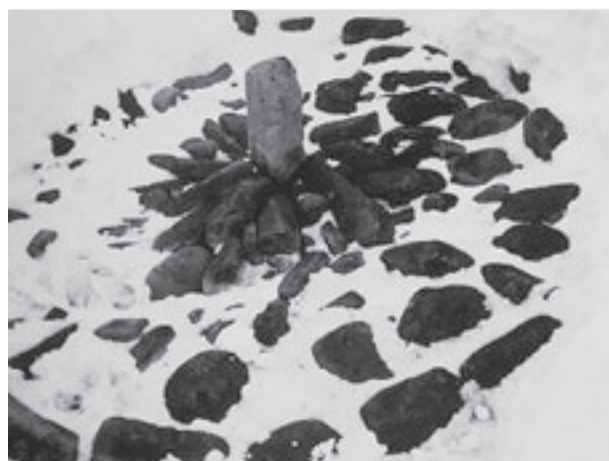
図4 積雪の中の樹脂加工した遺構(秋田県・大湯環状列石)

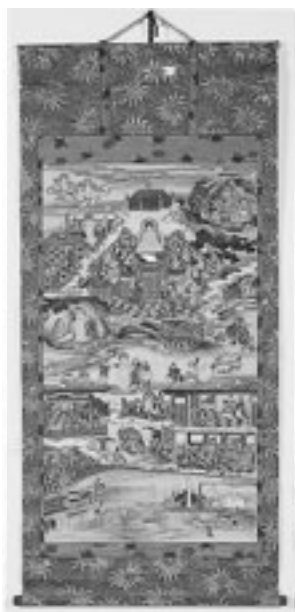
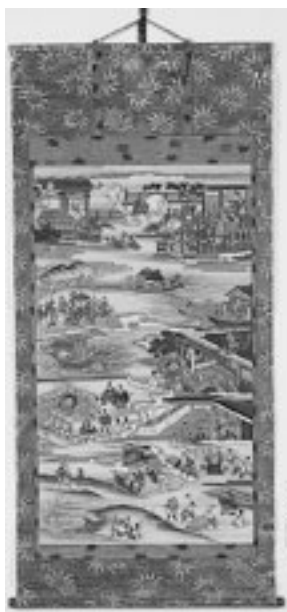
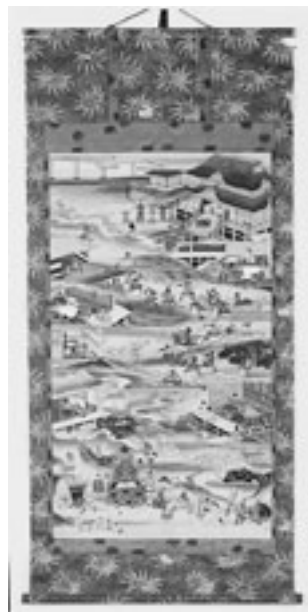
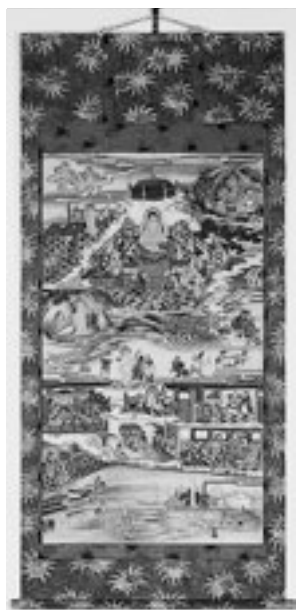
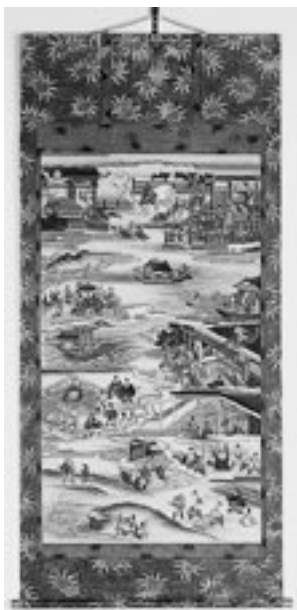
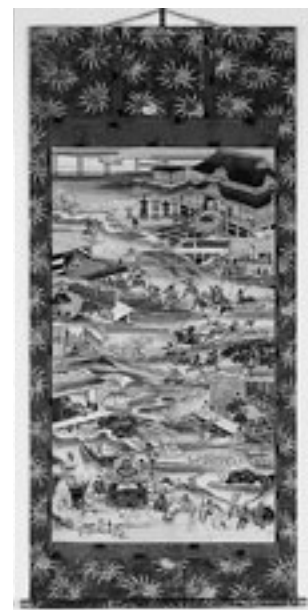
図1 修理前「月氏」

図2 修理前「晨旦」

図3 修理前「扶桑」

図4 修理前「月氏」

図5 修理前「晨旦」

図6 修理前「扶桑」

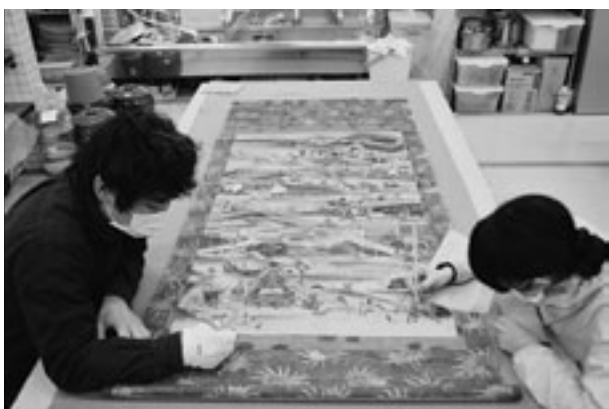
図 19 ウェットクリーニング

3. 彩色部分に膠による剥落止めを施した。今後の処置で水分が入る処置による顔料が剥落する可能性があること、また、剥落の進行を抑えるためウサギ膠（1%水溶液）による剥落止めを行った。緑と赤色の色料については顔料の定着が弱く、乾燥後ウサギ膠（3%）でさらに剥落止めを行った（図 19）。

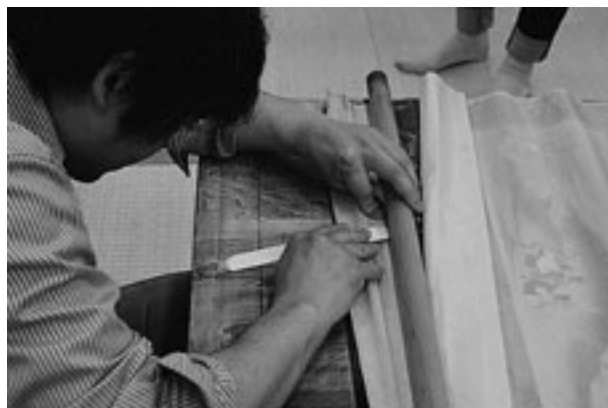
図 20 表装の解体

4. 表装の解体。本作品は表装部分も描き出している描表装となっている。全体が本紙となっているため、軸棒、八双を取り外し解体した（図 20）。

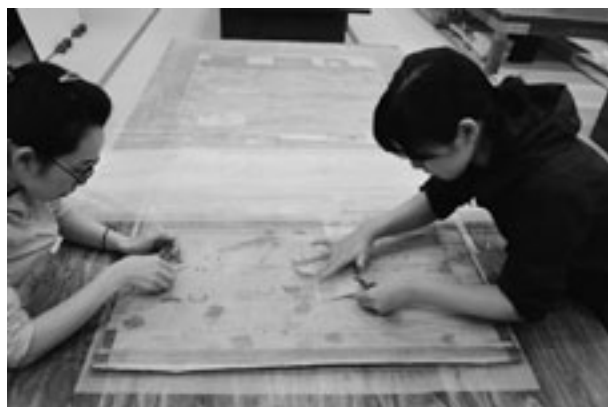
図 21 総裏打ち紙の除去

5. 旧裏打ち紙（総裏打ち）の除去。解体した掛軸の裏面に、噴霧器を用いて全体に湿りを与え、全体の接着を緩めた後、慎重に総裏打ち紙を除去した（図 21）。

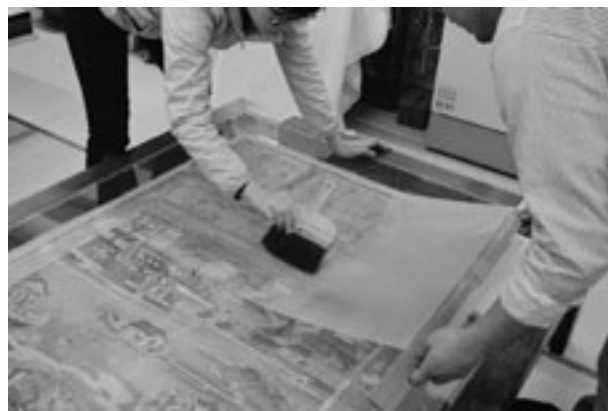
図 24 肌裏打ち

10. 薄美濃紙（楮紙）で肌裏打ちを施した。補紙を行った本紙裏面に、薄い手漉きの楮紙（五箇山紙）に新糊を塗布し、本紙裏面に接着させ撫ぜ刷毛によりよく撫ぜ、裏打ちを行った。肌裏打ち後は敷き干しにより乾燥させた（図 24）。

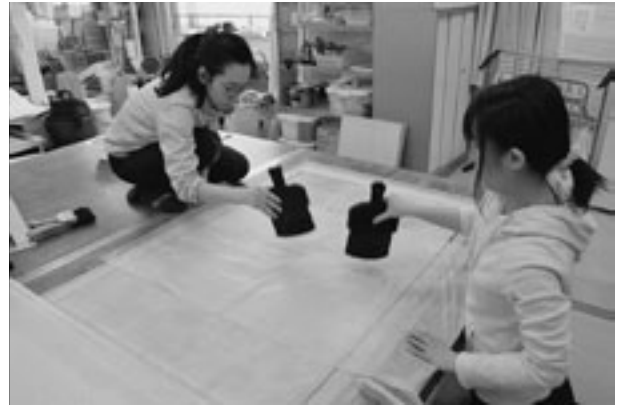
図 25 打ち刷毛

11. 美栖紙（胡粉入り楮紙）で増裏打ちを施し仮張りに張り込み乾燥させた。肌裏打ち後の本紙の裏面全体に湿りを与え全体を伸ばしたのち、長期間熟成した

糊（古糊）を塗布した美栖紙を接着させ、撫ぜ刷毛により、よく撫ぜた。その後、打刷毛により、裏面全体をよく打ち密着させた（図 25）。増裏打ち後は仮張りに貼りこんで乾燥させた。

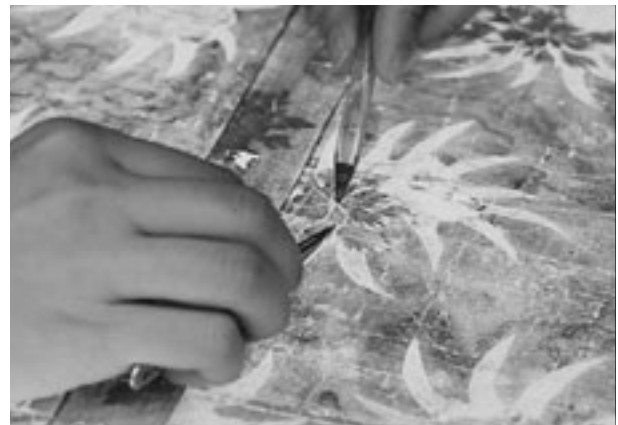
図 26 折れ伏せ

12. 本紙の横折れ箇所に折れ伏せを入れた。増裏打ちを行い乾燥した後、本紙をライトテーブル上に裏面を表に寝かせた。透過光や斜光を用いて本紙の折れを確認した後、1 分（約 3mm）に裁った楮紙に新糊を塗布したものを折れ山に沿って貼り接着させた。折れ山に沿って貼られた楮紙の糊によりわずかに固くなることで、折れを予防する効果がある（図 26）。

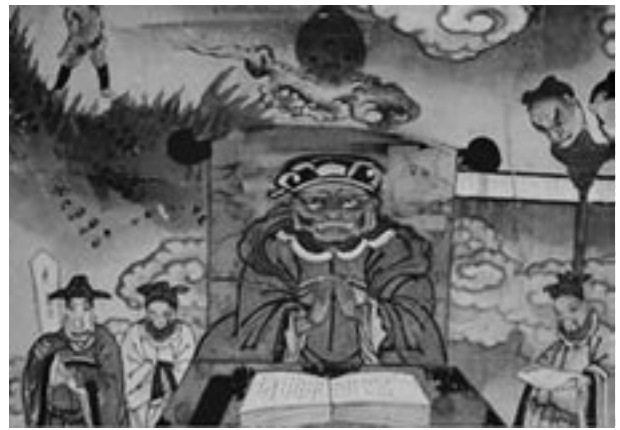
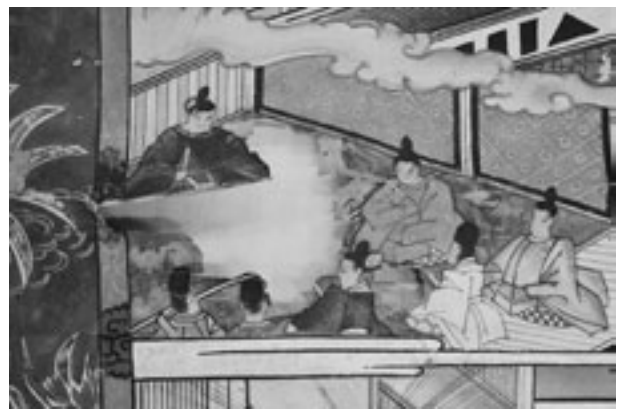
修復処置により損傷などの問題点がどのように改善されたのか、以下に、修理前、修理後の変更箇所を示す。本紙の損傷では、緑青焼けによる損傷が顕著だったが、裏打ち紙の交換による補強により保存性が向上し、また欠損の補填と補彩により、損傷箇所が鑑賞の妨げとなっていた点についても改善して鑑賞性が向上した。全体の色調はクリーニングにより汚れが緩和されたことで、明るくなっている。

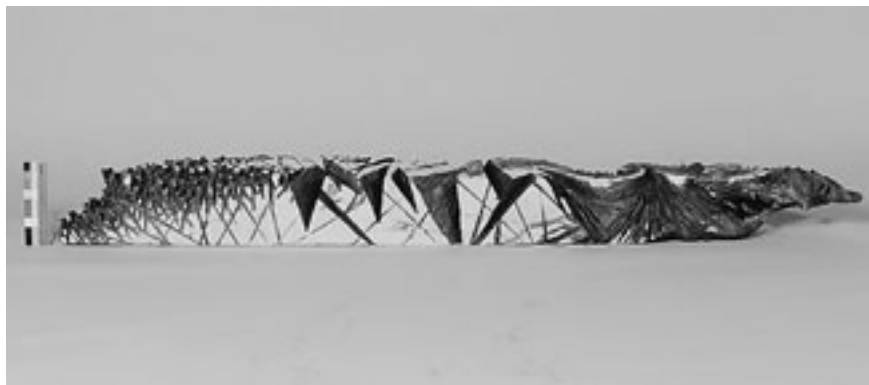
処置後

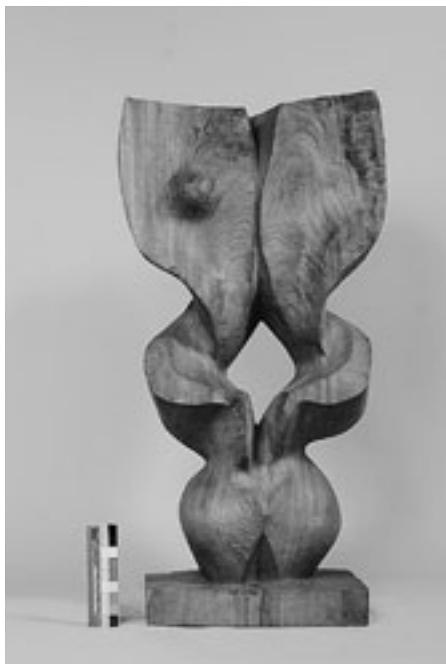
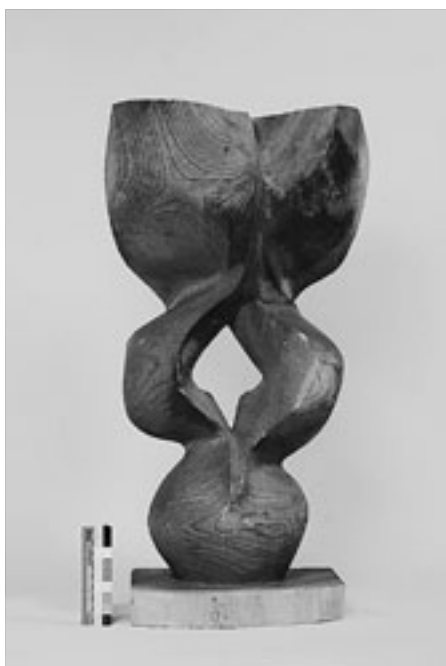
### 2. 状態観察

- ・ 砂、埃等の付着物  
作品中央の空洞の窪みに埃、砂が溜まっていた（図参与）。  
砂は作品全体に付着し、微細な砂が木目に入り込んでいた。

### 3. 処置提案

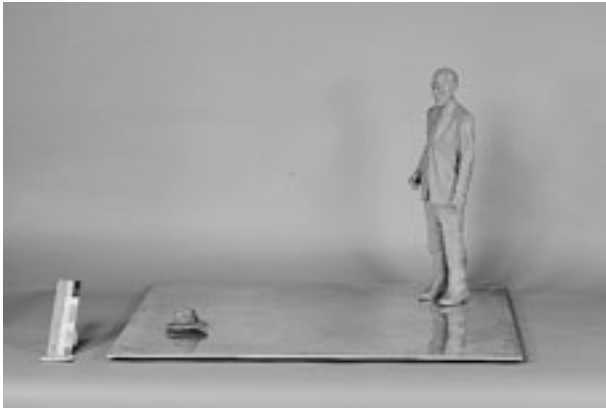
今回、保存修復処置を行うこととなった、鈴木実作「私自身の肖像 1975」は、2011 年（平成 23 年）3 月 11 日に発生した東日本大震災の被害を受け、展示場所であった石巻文化センターからお預かりすることとなった。

損傷状態の観察

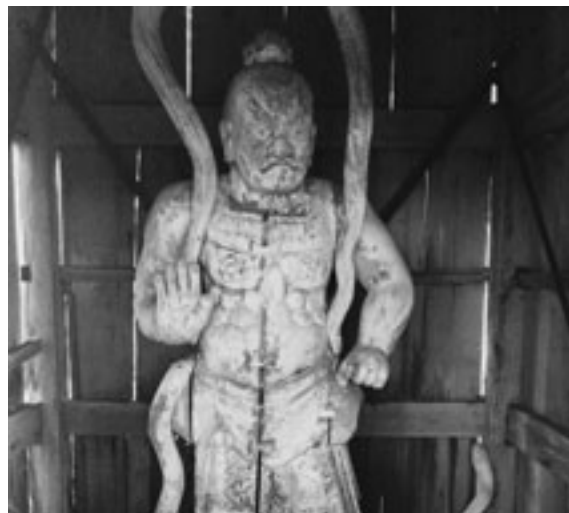
### 3. 調査結果
